2.現地概要ならびに1月8日までの対応状況:位置

令和5年12月23日夜、モルタル吹付により法面保護がされている斜面において崩壊が発生し、崩土が国道に堆積したことで全面通行止めとなった。

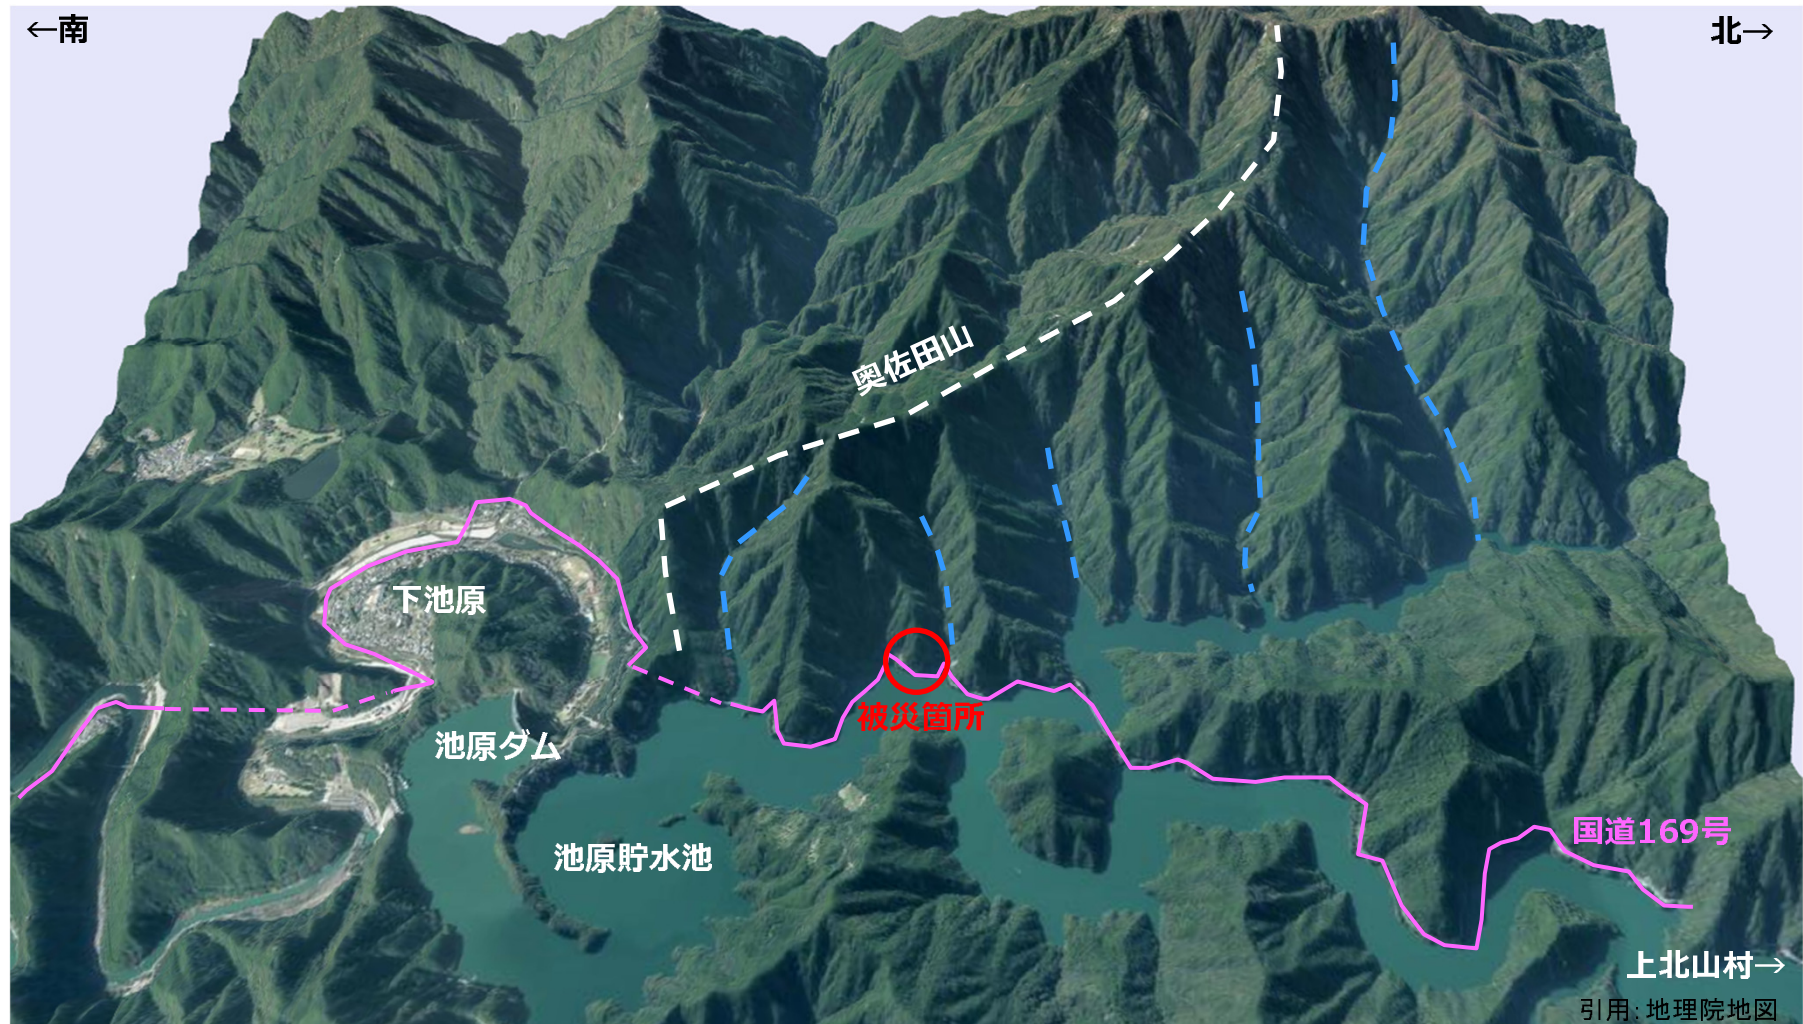
- 被災斜面は、池原貯水池右岸側の奥佐田山（標高847.8m）の標高330m付近の道路際の南東向き斜面である。
- 奥佐田山は、北西—南東方向に延びる。東西に侵食が発達しており、谷が深い溪流が複数延びている。谷の勾配は北向き斜面が緩く、南向き斜面が急な傾向にある。
- 国道169号線は、池原貯水池右岸側を南北に走り、池原ダムを迂回して下池原方面へ延びている。

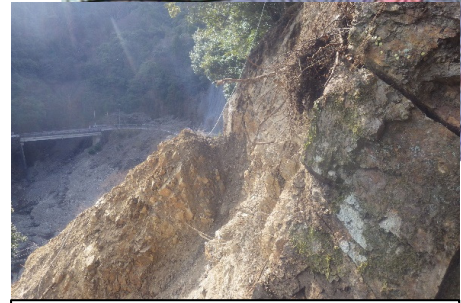
被災地頭部地質状況

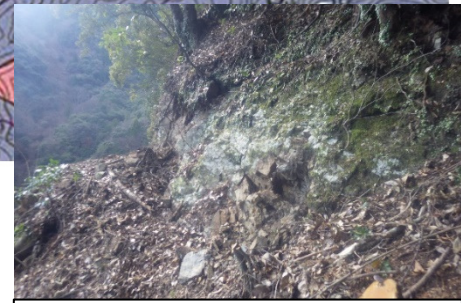
砂岩頁岩互層(角礫化)

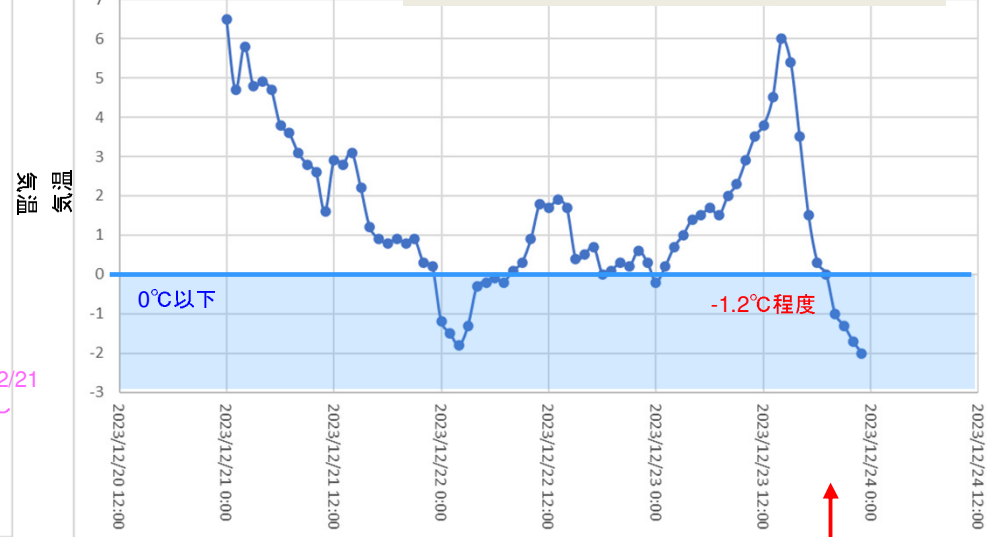
- 12/16以降平均気温が急激に下がっており、12/21～23(被災日)までの気温は、最低気温が連日0℃以下まで下がっていることが確認できる。
- 発災当日は0℃から急激な気温上昇(14時頃に最高気温6℃)の後、急激な気温低下が認められる(発災時間(20時50分ごろ)にはマイナス1.2℃程度)。

被災時間：20時50分ごろ

上北山村観測所 (12/21～23)の気温時間変化グラフ
