3. 十津川村栗平(栗平)

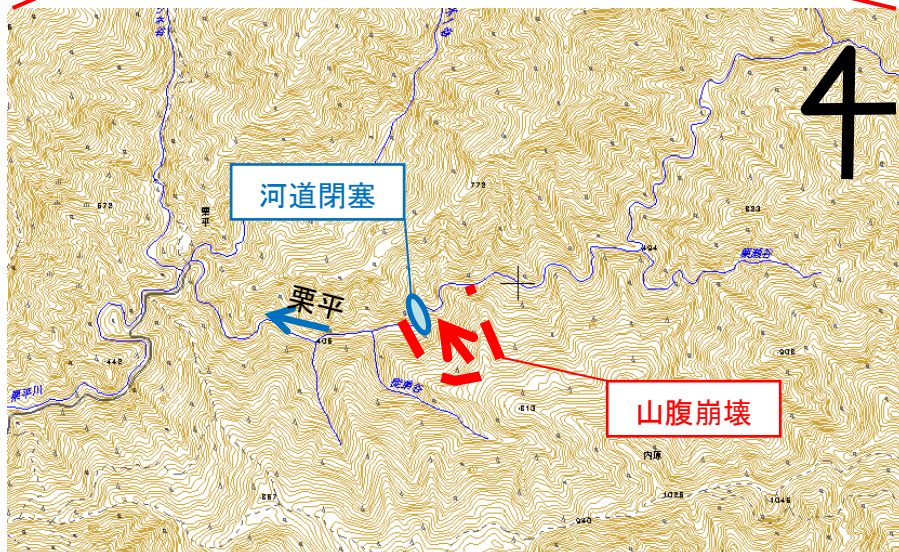
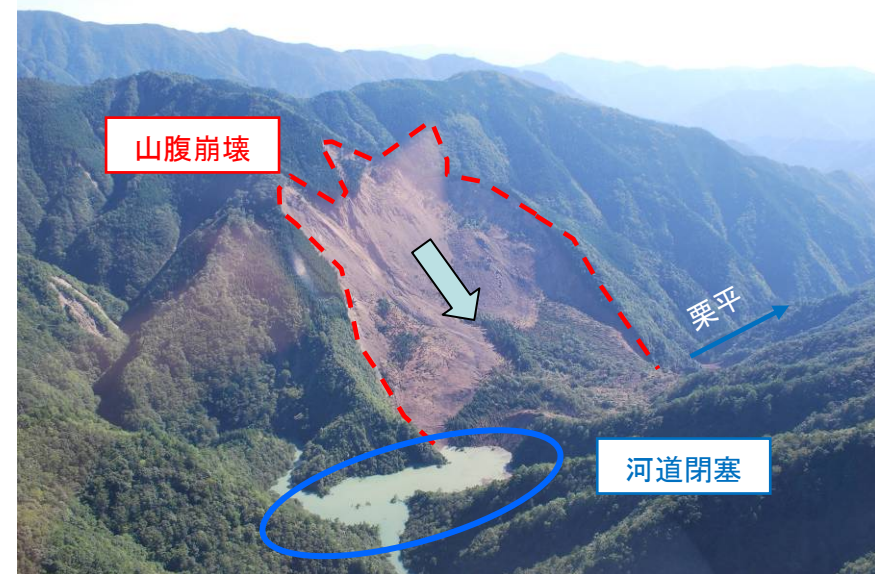
被災状況

- ・台風12号の豪雨により栗平の山腹が崩壊
(累計降雨量 : 1,263mm 折立)
- ・崩壊土砂が溪流の河道を閉塞

- ・直轄による監視を実施
(水位観測、監視カメラ、センサー等)
