11. 十津川村野尻(小原谷)

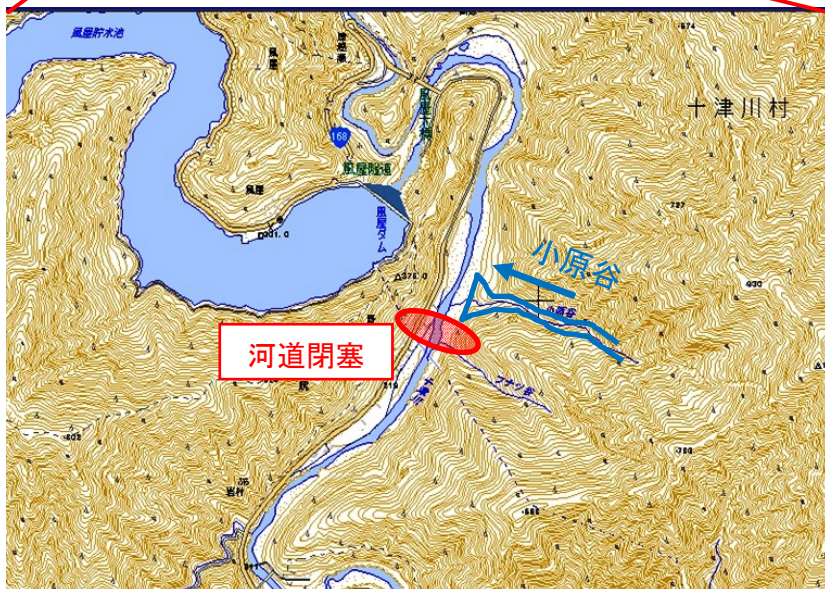
- ・台風12号の豪雨により山腹が崩壊
(累計降雨量 : 1,358mm 風屋)
- ・山腹崩壊により、小原谷にて土石流が発生
(崩壊土砂量 : 2,630,000m³)
- ・崩落土砂により熊野川を閉塞

- ・人家2棟流出
- ・2名死亡、6名行方不明
