13. 東吉野村麦谷(麦谷)

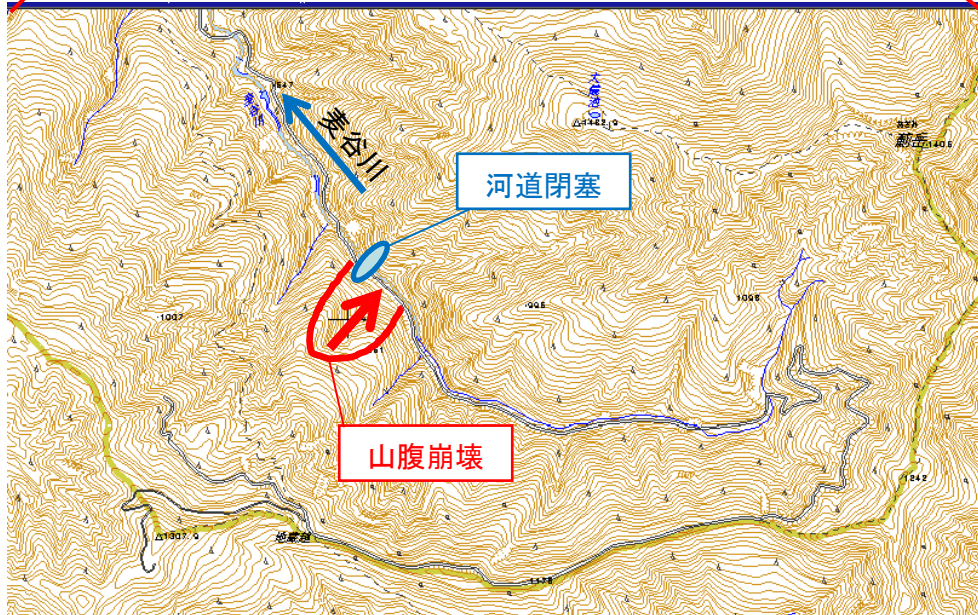
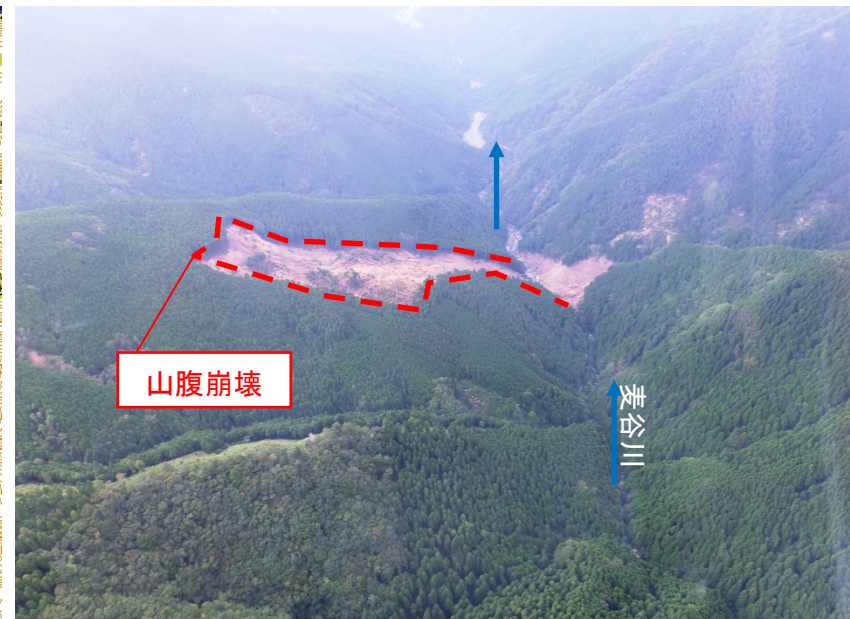
- ・台風12号の豪雨により麦谷の山腹が崩壊
(累計降雨量 : 935mm)
(崩壊土砂量 : 480,000m³)
- ・崩壊土砂が麦谷を閉塞

人的被害なし
