14. 黒滝村赤滝(柏原谷川)

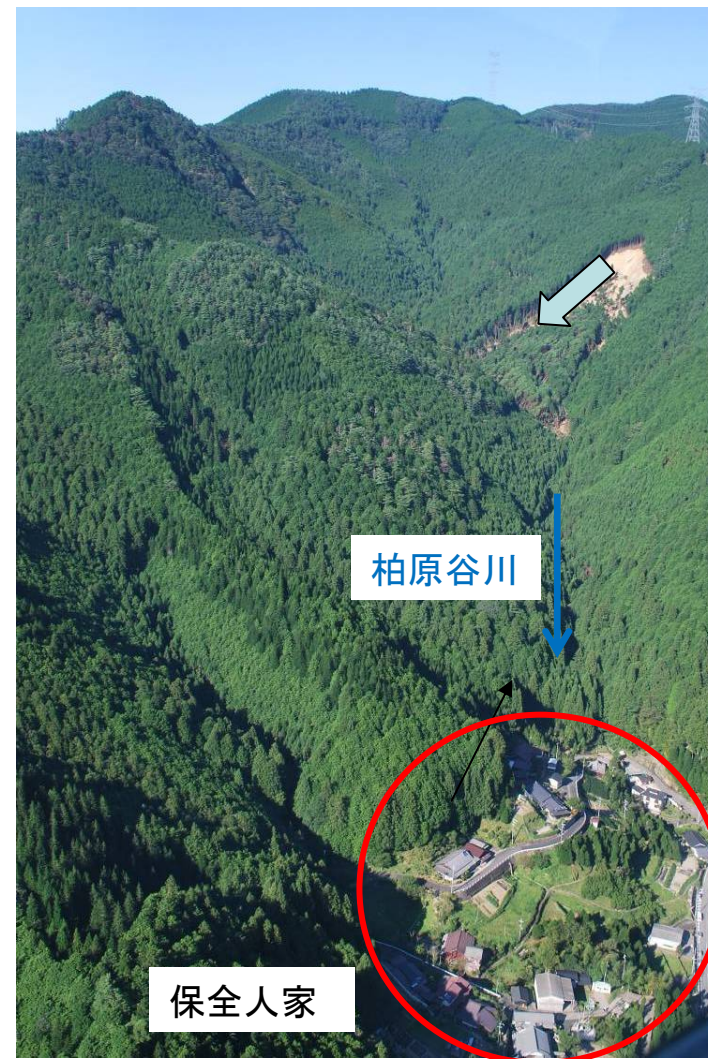
被災状況

- ・台風12号の豪雨により赤滝地内の山腹が崩壊
(累計降雨量 : 711mm 寺戸)
(崩壊土砂量 : 700,000m³)
- ・崩壊土砂が柏原谷川を閉塞

・赤滝地区において、避難指示
(人的被害なし)
