奈良県

橋梁簡易点検要領

平成 22 年 4 月

奈良県土木部道路管理課

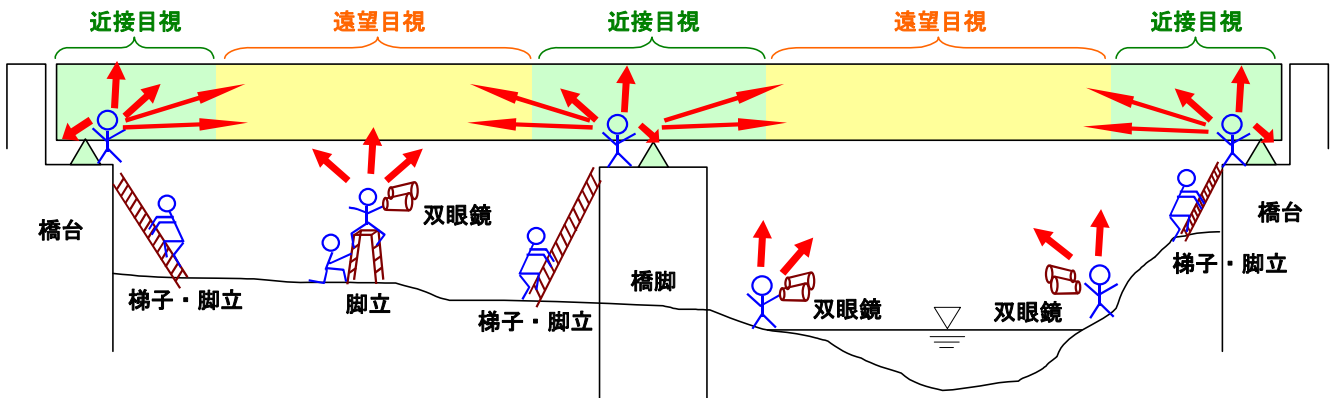
図-5.1 点検の方法

近年の研究では、桁端部の損傷が他の箇所損傷より先行して進行することが確認されており、また桁端部の損傷状況を把握することで、効率的かつ高精度で当該橋梁（径間）の損傷を代表することができるという報告もある。よって、桁端部や支承部及びその近傍の部材は、直近の橋台や橋脚から近接して目視することとする。さらに、橋台や橋脚の天端から水平方向に見通すことで、多くの部材や変状の目視が可能となる。

なお、近接する手段としては梯子等を使用する程度を想定しており、足場仮設や橋梁点検車の使用を義務付けるものではない。

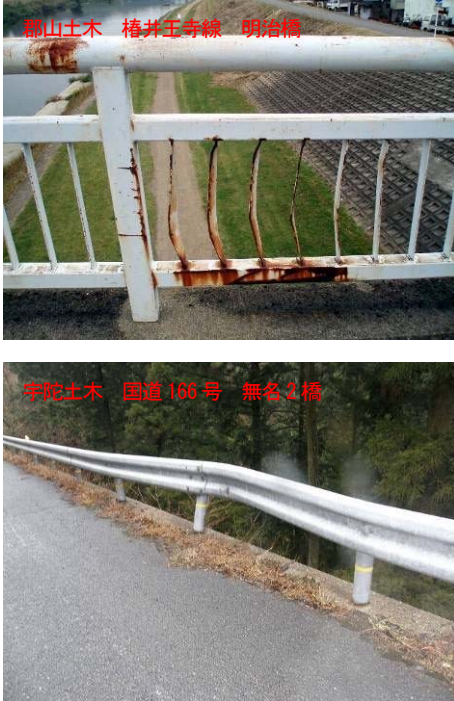
評価区分	損傷概要	事例写真	解説
A	<p>損傷なし。 あるいは局所的な変形や軽微な腐食。</p>

<p>衝突事故等による変形、破損が生じていない状態、あるいは変形や破損が局所的なものにとどまり、車両や歩行者の通行に支障のない程度である場合を指す。 車両逸脱防止機能に影響がない程度の腐食が生じている場合も「A」と評価する。</p>
B	<p>該当なし</p>

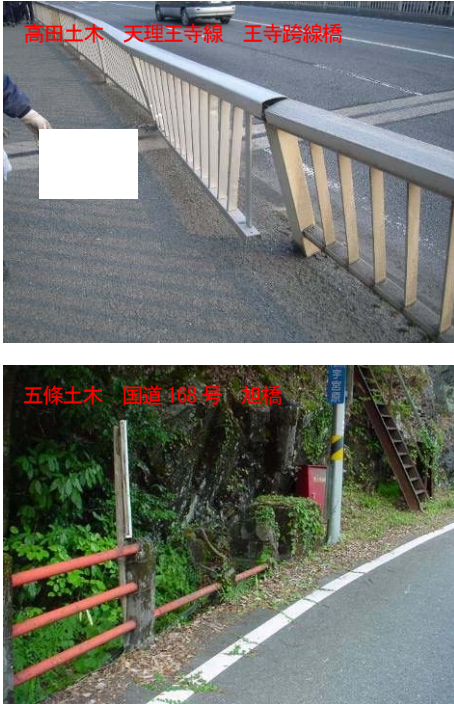
<p>高欄の破損に対しては、詳細点検を実施して損傷状況を詳しく記録することよりも、一刻も早い補修対策が望まれるため、「B」は該当なしとした。</p>
C	<p>歩行者等が危険な状態である。</p>

<p>衝突事故等により大きな破損が生じている状態で、車両や歩行者の通行に支障がある状態を指す。具体的には、部材に破断を伴うような変形が生じている場合や、変形により所定の幅員(変形前の幅員)が侵されている場合を指す。 「C」と判断された高欄に対しては、状況に応じて適切に交通規制を行い、早急に補修対策(部分取替え、全面取替え)を実施することとする。</p>

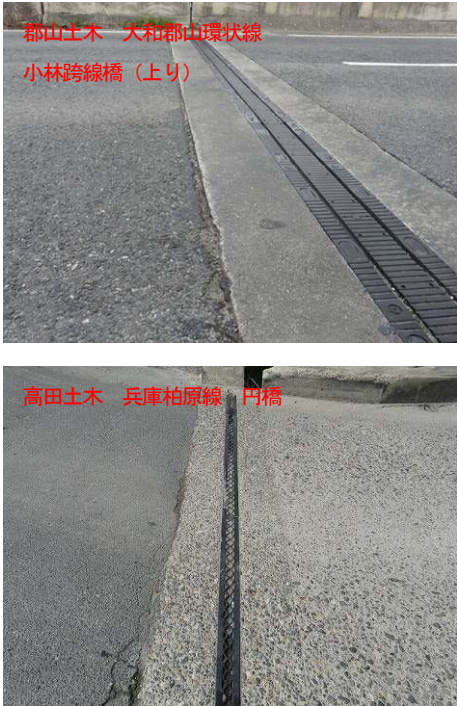
評価区分	損傷概要	事例写真	解説
A	<p>損傷なし。 あるいは 20mm 未満の 段差。</p>

<p>伸縮装置に段差が生じていない状態、あるいは通行車両の走行に支障のない程度の段差が生じている状態を指す。通行車両の走行に支障のない程度とは、ここでは深さ 20mm 未満の段差とする。なお、伸縮装置背面の場所打ちコンクリート部の段差も含む。</p>
B	<p>20mm 以上の段差。</p>

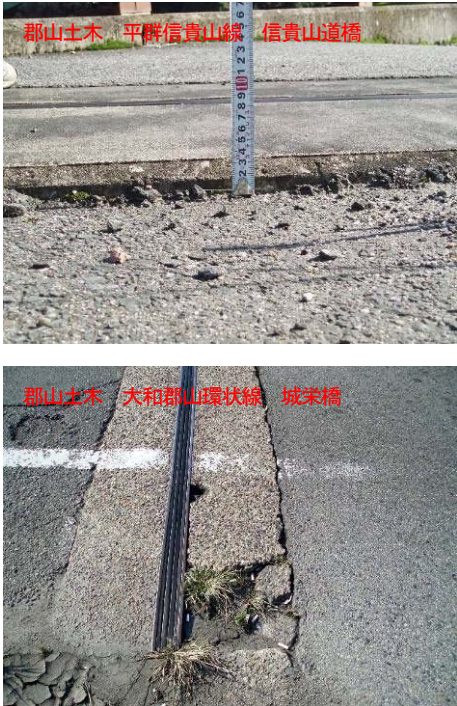
<p>伸縮装置に大きな段差が生じているが、通行車両の走行には支障のない程度である状態を指す。具体的には、20mm 以上の段差とする。</p>
C	<p>該当なし</p>

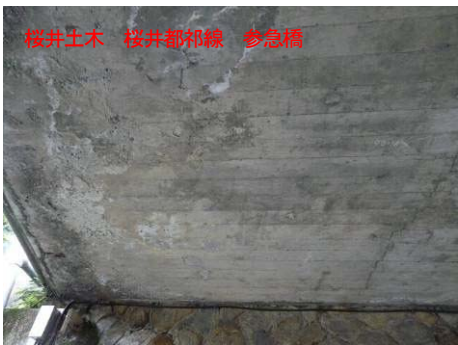
<p>ひびわれ幅 0.2mm 以上のひびわれが密に発生している状態を指す。 この段階に至った主桁に対しては、詳細点検を実施してひびわれの状態を詳細に記録するとともに原因を究明し、適切な補修・補強対策を実施することが重要である。</p>
C	<p>該当なし</p>

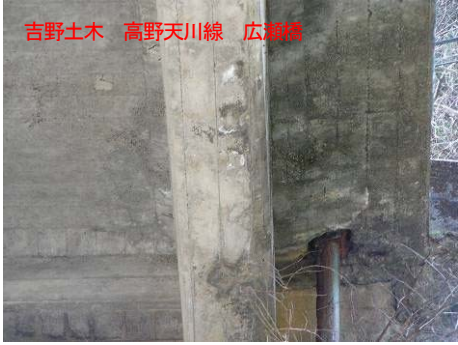
評価区分	損傷概要	事例写真	解説
A	<p>損傷なし。 あるいは局所的な遊離石灰がある。</p>	<p>吉野土木 高野天川線 広瀬橋</p>

<p>遊離石灰が広範囲に発生している状態を指す。ここでの広範囲とは、遊離石灰の面積が概ね0.1㎡以上の場合と考えてよい。遊離石灰という損傷そのものが構造物に悪影響を与えるものではないが、ひびわれに水が関与している証拠となる損傷であることから、詳細点検を実施することが望ましい。</p>
C	<p>該当なし</p>

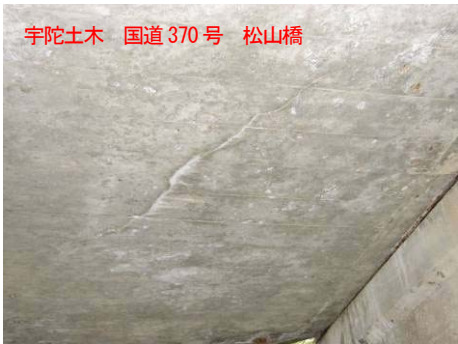
<p>宇陀土木 国道370号 松山橋</p>

<p>遊離石灰が発生していない状態、あるいは局所的な遊離石灰が発生している状態を指す。ここでの局所的とは、遊離石灰の面積が概ね0.1㎡未満の場合と考えてよい。</p>
B	<p>広範囲に発生している。</p>	<p>宇陀土木 吉野室生寺針線 太古良橋</p>

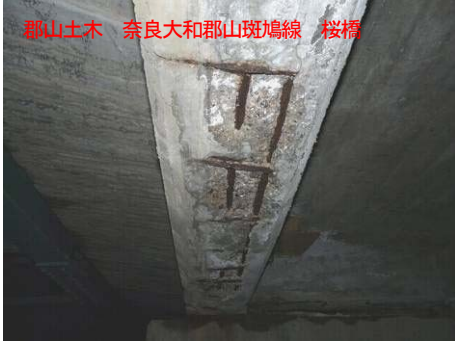
<p>剥離が発生していない状態、あるいは局所的な剥離、鉄筋露出が発生している状態を指す。ここでの局所的とは、剥離部の面積が概ね0.1m²未満の場合と考えてよい。</p>
B	<p>広範囲にわたって剥離、鉄筋露出が発生している。</p>	<p>郡山土木 奈良大和郡山斑鳩線 桜橋</p>

<p>剥離、鉄筋露出が広範囲に発生している状態を指す。ここでの広範囲とは、剥離、鉄筋露出の面積が概ね0.1m²以上の場合と考えてよい。この段階に至った主桁に対しては、詳細点検を実施して主桁の状態を詳細に記録するとともに、適切な補修・補強対策を実施することが重要である。</p>
C	<p>多数の鉄筋が腐食により破断している。</p>	<p>〔国土交通省 損傷事例写真集〕抜粋</p>

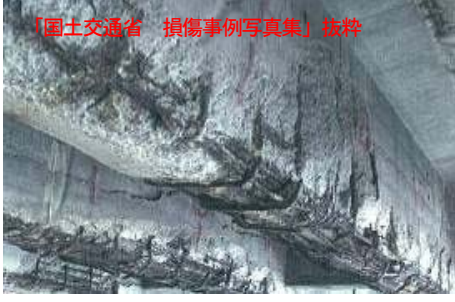
<p>腐食により鉄筋の破断が確認された場合は、橋梁の構造安全性が低下している恐れがあるため、交通規制等の緊急対策を施して通行車両の安全を確保し、抜本的な対策を検討することとする。</p>

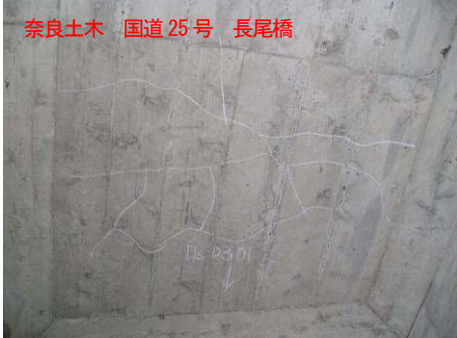
<p>ひびわれが発生していない状態、あるいは橋軸直角方向（道路横断方向）の一方向ひびわれが発生している状態を指す。</p>
B	<p>二方向のひびわれあるいは亀甲状のひびわれ。</p>	<p>奈良土木 国道25号 長尾橋</p>

<p>ひびわれが二方向に発生している状態、あるいは亀甲状（網目状）のひびわれが発生している状態を指す。この段階に至った床版に対しては、詳細点検を実施して床版の状態を詳細に記録するとともに、適切な補修・補強対策を実施することが重要である。</p>
C	<p>漏水（泥水）を伴う亀甲状のひびわれが発生し、床版抜け落ちの直前である。</p>	<p>「国土交通省 損傷事例写真集」抜粋</p>

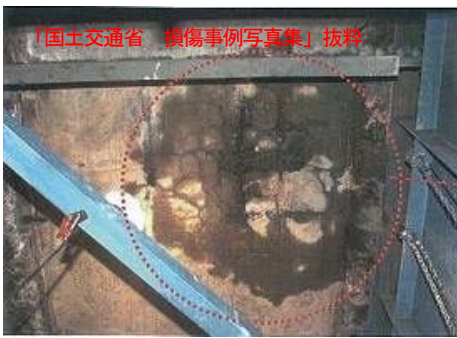
<p>亀甲状に発生したひびわれ部から漏水（泥水）が併発している状態を指す。この段階に至ると、いつ抜け落ちてもおかしくない状態であるため、交通規制等の緊急対策を施して通行車両の安全を確保することとする。</p>

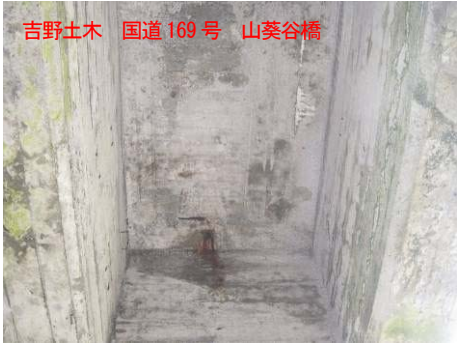
評価区分	損傷概要	事例写真	解説
A	<p>損傷なし。 あるいは局所的な遊離石灰がある。</p>	<p>吉野土木 国道169号 山葵谷橋</p>

<p>遊離石灰が広範囲（パネル全域）に発生している状態を指す。ここでの広範囲とは、遊離石灰の面積が概ね0.1㎡以上の場合と考えてよい。遊離石灰という損傷そのものが構造物に悪影響を与えるものではないが、ひびわれに水が関与している証拠となる損傷であることから、詳細点検を実施することが望ましい。</p>
C	<p>該当なし</p>

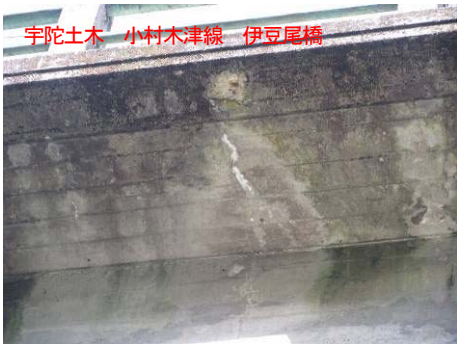
<p>宇陀土木 小村木津線 伊豆尾橋</p>

<p>遊離石灰が発生していない状態、あるいは局所的な遊離石灰が発生している状態を指す。ここでの局所的とは、遊離石灰の面積が概ね0.1㎡未満の場合と考えてよい。</p>
B	<p>広範囲（パネル全域）に発生している。</p>	<p>宇陀土木 名張管線橋 宛橋</p>

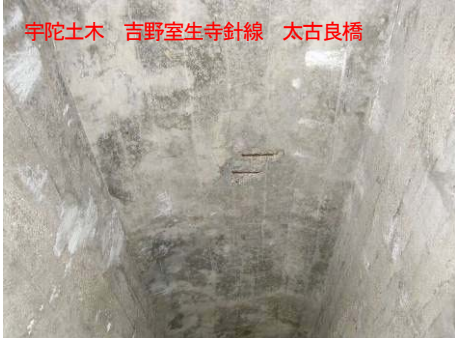
評価区分	損傷概要	事例写真	解説
A	<p>損傷なし。 あるいは局所的な剥離、鉄筋露出がある。</p>	<p>宇陀土木 吉野室生寺針線 太古良橋</p>

<p>剥離が発生していない状態、あるいは局所的な剥離、鉄筋露出が発生している状態を指す。ここでの局所的とは、剥離部の面積が概ね0.1m²未満の場合と考えてよい。</p>
B	<p>広範囲（0.1m²以上程度）に発生している。</p>	<p>郡山土木 奈良大和郡山斑鳩線 桜橋</p>

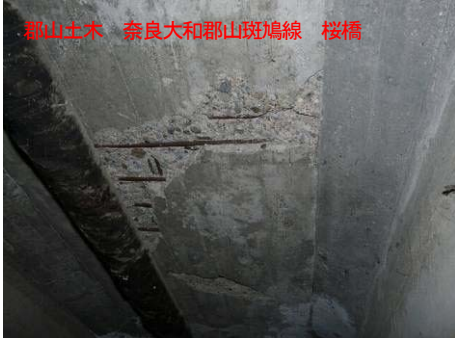
<p>剥離、鉄筋露出が広範囲に発生している状態を指す。ここでの広範囲とは、剥離、鉄筋露出の面積が概ね0.1m²以上の場合と考えてよい。この段階に至った床版に対しては、詳細点検を実施して床版の状態を詳細に記録するとともに、適切な補修・補強対策を実施することが重要である。</p>
C	<p>床版の深い位置までコンクリートが剥離し、抜け落ちの直前である。</p>	<p>「国土交通省 損傷事例写真集」抜粋</p>

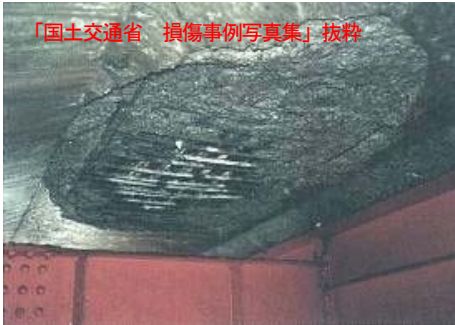
<p>床版の深い位置までコンクリートが剥離している状態を指す。ここでの深い位置とは、床版の鉄筋よりさらに深い位置（鉄筋がコンクリート中から完全にはみ出している状態）まで剥離が進行している状態のことをいう。この段階に至ると、いつ抜け落ちてもおかしくない状態であるため、交通規制等の緊急対策を施して通行車両の安全を確保し、抜本的な対策を検討することとする。</p>

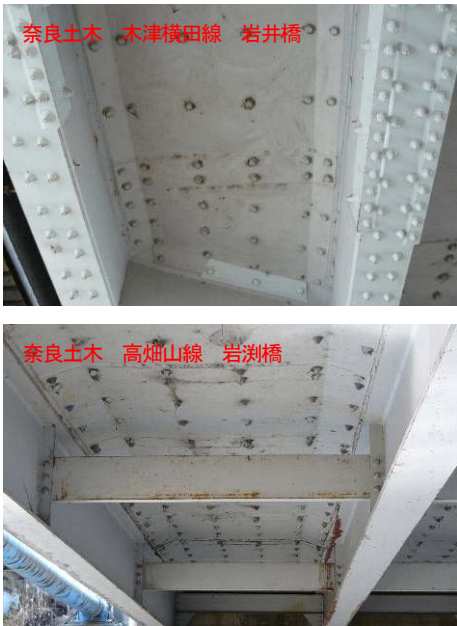
評価区分	損傷概要	事例写真	解説
A	<p>損傷なし。 あるいは局部的な腐食がある。 または全体的に若干塗装が劣化している。</p>

<p>錆が発生していない状態、あるいは局部的に錆びている状態を指す。また、錆は発生していないが塗装が全体的に剥れているような状態も「A」とする。</p>
B	<p>広範囲にわたり腐食が発生している。 シーリング材の剥離や漏水を伴っている。</p>

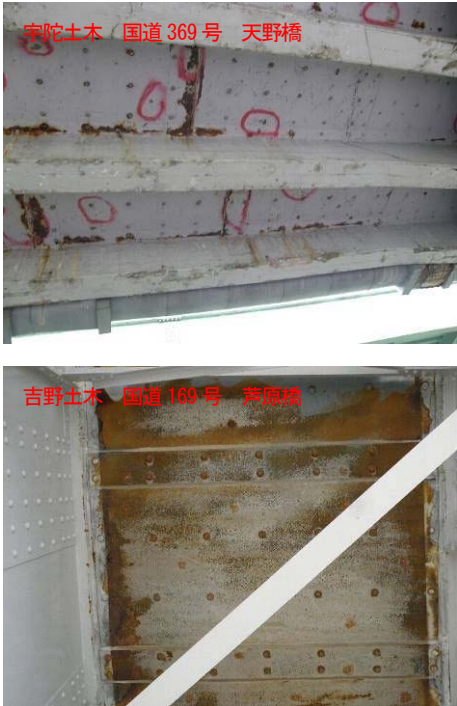
<p>広範囲にわたり腐食が発生している状態、あるいは鋼板周囲のシーリング材が剥離し、漏水の影響で補強鋼板端部が腐食している状態を指す。この段階に至った床版は、補強鋼板の内面で劣化が大規模に進行している恐れがあるため、詳細点検を実施して補強鋼板の状態を詳細に記録するとともに、適切な補修・補強対策を実施することが重要である。</p>
C	<p>該当なし</p>

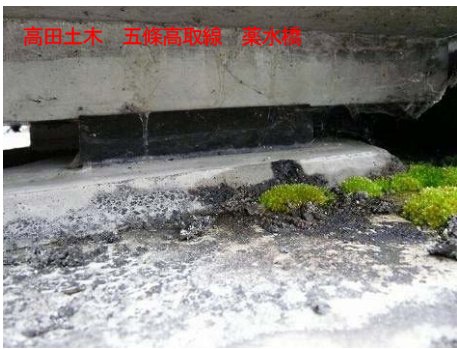
評価区分	損傷概要	事例写真	解説
A	<p>損傷なし。 あるいは軽微な劣化が見られる。</p>	<p>高田土木 西佐味中之線 高トバ橋</p>   <p>高田土木 五條高取線 菜水橋</p>

<p>ゴム支承が正常である状態、あるいはゴムの劣化が軽微である状態を指す。また、ゴムが若干変形している状態を指す。ここでの若干の変形とは、温度変化等による常時の変形量を超過しない程度（支承高さの70%未満）とする。</p>
B	<p>著しい劣化（ゴムの硬化、ひびわれ）が見られる。</p>	<p>郡山土木 大和郡山環状線 小林跨線橋（上り）</p>

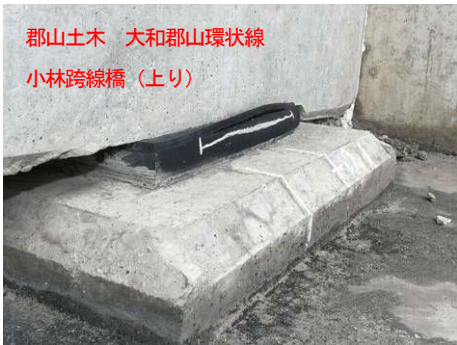
<p>ゴムが著しく変色、劣化している状態を指す。ここでの著しいとは、ゴムが硬化しひびわれが生じている状態のことをいう。 また、ゴムが著しく変形している状態を指す。ここでの著しいとは、温度変化等による常時の変形量を超過している状態のことをいう。 さらに、沓座モルタルが大規模に破損している状態も「B」として判断する。 この段階に至った支承の影響により、主桁等に二次的な損傷を引き起こしたり、路面に段差等の変状が生じたりする恐れがあるため、詳細点検を実施して支承の状態を詳細に記録するとともに、適切な補修・補強対策を実施することが重要である。</p>
C	<p>該当なし</p>

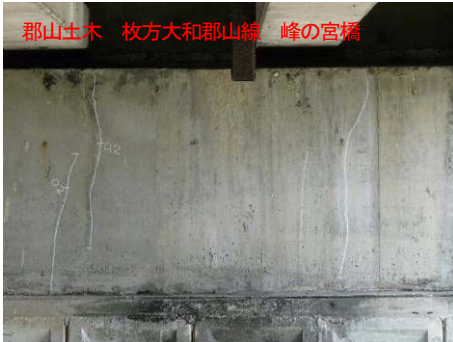
評価区分	損傷概要	事例写真	解説
A	<p>損傷なし。 あるいはひびわれ幅 1.0mm 未満のひびわれ が数本発生している。</p>	<p>郡山土木 枚方大和郡山線 峰の宮橋</p>

<p>ひびわれが発生していない状態、 あるいはひびわれ幅 1.0mm 未満の ひびわれが数本発生している状態 を指す。</p>
B	<p>ひびわれ幅 1.0mm 以上 のひびわれ、あるいは 亀甲状のひびわれが 発生している。</p>	<p>奈良土木 山添桔梗が丘線 広瀬橋</p>

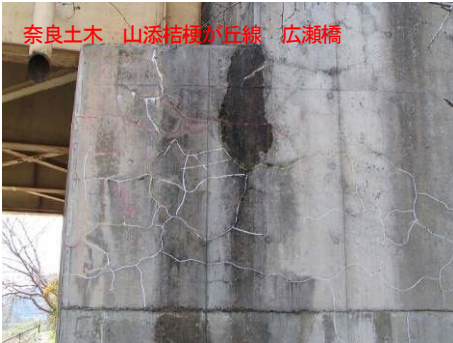
<p>ひびわれ幅 1.0mm 以上のひびわ れ、あるいは亀甲状（網目状）の ひびわれが発生している状態指 す。ひびわれ幅 1.0mm 以上のひび われは外力の影響が懸念され、亀 甲状のひびわれはアルカリ骨材反 応による劣化が懸念されるため、 詳細点検を実施してひびわれの状 態を詳細に記録するとともに、採 取コアによる室内試験等も併用し て原因を究明し、適切な補修・補 強対策を実施することが重要であ る。</p>
C	<p>該当なし</p>	 	<p>橋台・橋脚のひびわれは直ちに橋 梁の構造安全性に著しく悪影響を 与えるものではないと考えられる ため、「C」は該当なしとした。</p>

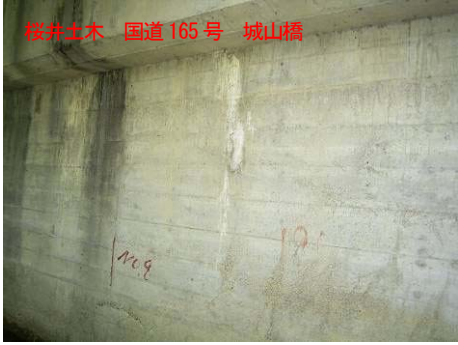
評価区分	損傷概要	事例写真	解説
A	<p>損傷なし。 あるいは局所的な遊離石灰がある。</p>	<p>桜井土木 国道165号 城山橋</p>

<p>遊離石灰が広範囲に発生している状態を指す。ここでの広範囲とは、遊離石灰の面積が概ね1.0m²以上の場合と考えてよい。遊離石灰という損傷そのものが構造物に悪影響を与えるものではないが、ひびわれに水が関与している証拠となる損傷であることから、詳細点検を実施することが望ましい。</p>
C	<p>該当なし</p>

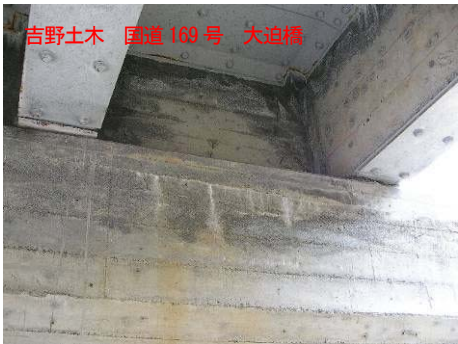
<p>吉野土木 国道169号 大迫橋</p>

<p>遊離石灰が発生していない状態、あるいは局所的な遊離石灰が発生している状態を指す。ここでの局所的とは、遊離石灰の面積が概ね1.0m²未満の場合と考えてよい。</p>
B	<p>広範囲（1.0m²以上程度）に発生している。</p>	<p>桜井土木 桜井部祁線 和田橋</p>

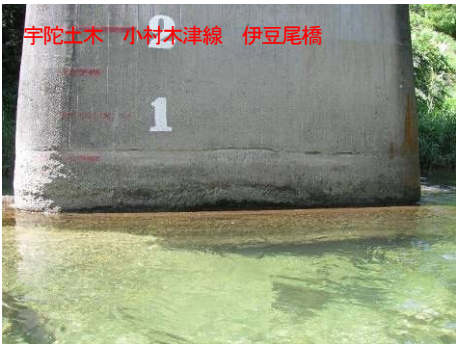
<p>宇陀土木 小村木津線 伊豆尾橋</p>

<p>洗掘が発生していない状態、あるいは洗掘が軽微である状態を指す。ここでの軽微とは、河床の洗掘は見られるがフーチング側面まで達していない状態をいう。</p>
B	<p>大規模な洗掘が見られる（フーチング側面まで達している）。</p>	<p>高田土木 大和高田桜井線 松塚橋</p>

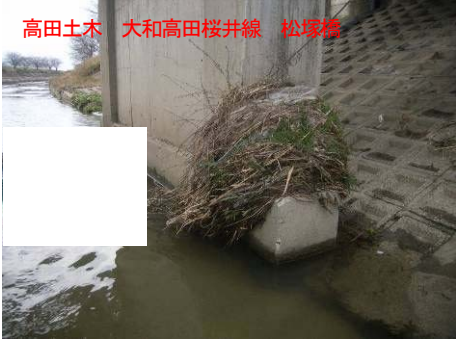
<p>大規模な洗掘が発生している状態を指す。ここでの大規模とは、洗掘によりフーチング側面が露見する程度まで河床が削られた状態をいう。この段階に至った橋台、橋脚は、基礎の安定性が低下している恐れがあり、洪水時の洪水圧で転倒、流出する可能性があるため、詳細点検を実施して橋台、橋脚の状態を詳細に記録するとともに、適切な補修・補強対策を実施することが重要である。</p>
C	<p>該当なし</p>

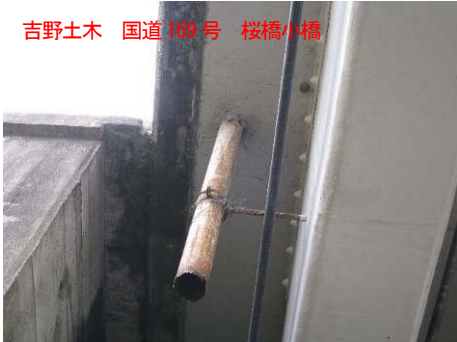
評価区分	損傷概要	事例写真	解説
A	<p>損傷なし。 あるいは局所的な破損。</p>	<p>吉野土木 国道169号 桜橋小橋</p>

<p>排水管に破損が生じていない状態、あるいは破損が局所的なものにとどまり、排水機能が健全である場合を指す。</p>
A-1	<p>大規模な破損。</p>	<p>高田土木 国道309号 関屋橋(5号橋)</p>

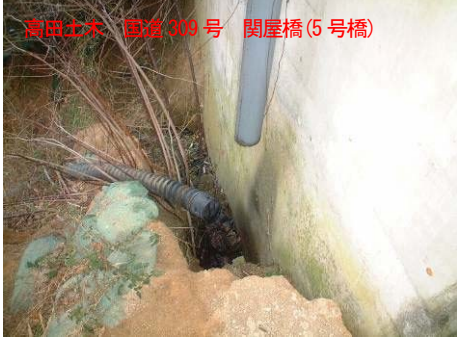
<p>排水管に大規模な破損が生じており、排水機能が低下している状態を指す。 排水管の破損が橋梁の構造安全性に与える影響はほとんどないため、詳細点検や緊急対策は必要ないと考えて、「A-1」の評価としている。 破損が著しい排水管については、主桁等他の上部工部材の補修時に併せて対策を行うことが望ましい。</p>
B・C	<p>該当なし</p>

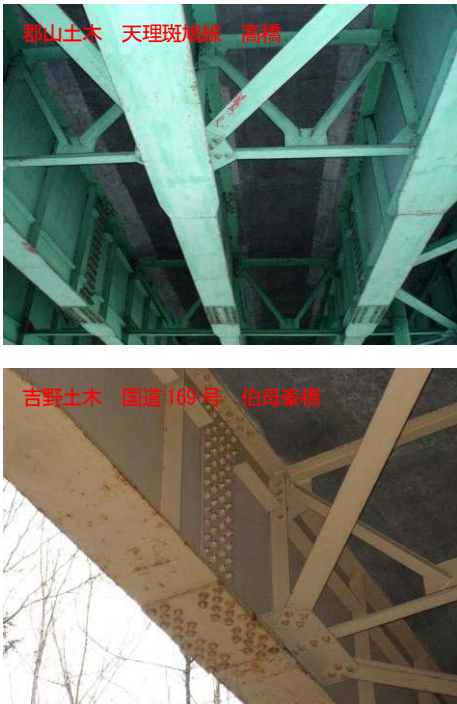
評価区分	損傷概要	事例写真	解説
A	<p>損傷なし。 あるいは局所的な腐食がある。 全体的に若干塗装が劣化している。</p>

<p>錆が発生していない状態、あるいは局所的に錆びている状態を指す。また、錆は発生していないが塗装が全体的に剥れているような状態も「A」とする。</p>
B	<p>腐食による断面欠損が見られる。 広範囲にわたり腐食が発生している。</p>

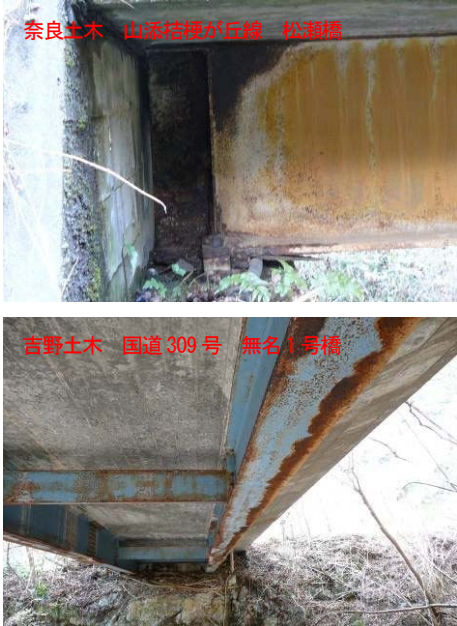
<p>腐食により鋼材表面が膨張し、部材断面が減少している状態、あるいは広範囲にわたり腐食が発生している状態を指す。ここでの広範囲とは、概ね部材全体に腐食が発生している場合をいう。この段階に至った主桁は、再塗装の実施時期に達しているため、詳細点検を実施して主桁の状態を詳細に記録するとともに、適切な補修・補強対策を実施することが重要である。</p>
C	<p>腐食により部材がほぼ破断している。</p>

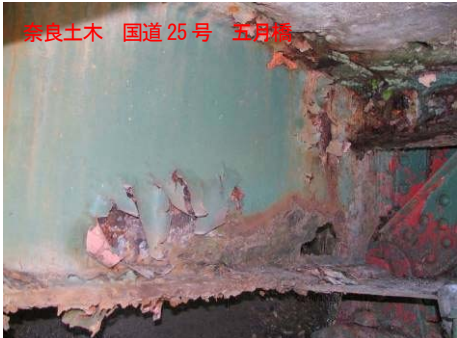
<p>腐食による著しい断面欠損が生じており、部材が破断している状態に近い状態を指す。この状態に至ると、交通規制等の緊急対策を施して通行車両の安全を確保し、抜本的な対策を検討することとする。</p>

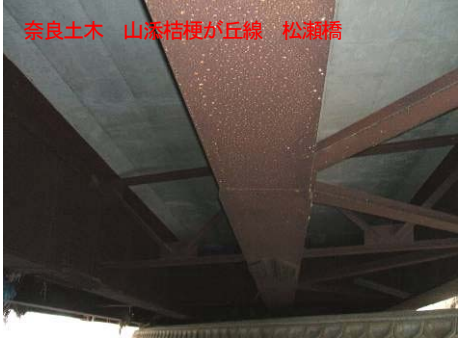
評価区分	損傷概要	事例写真	解説
A	<p>錆の粒子が細かい。 あるいは錆の粒子が若干粗いが5mm未満である。</p>	<p>奈良土木 山添桔梗が丘線 松瀬橋</p>

<p>安定錆が正常に形成されている状態、あるいは錆の粒子が若干粗いが5mm未満である状態を指す。</p>
B	<p>錆の粒子が粗くうろこ状である。 錆に層状の剥離が生じている。</p>	<p>郡山土木 大和郡山環状線 城菜橋</p>

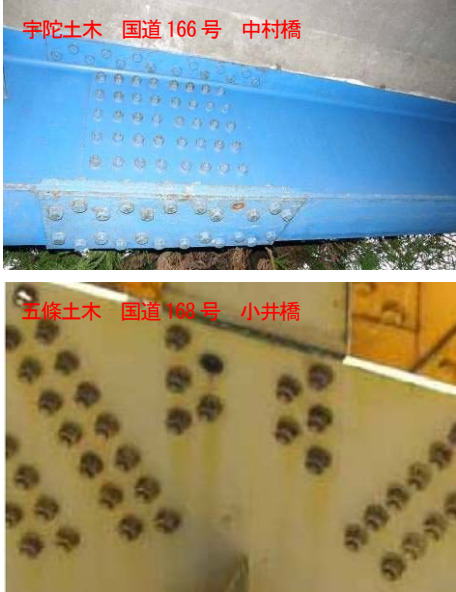
評価区分	損傷概要	事例写真	解説
A	<p>損傷なし。 あるいは局所的なボルトの脱落がある（一群当たり5%未満）。</p>

<p>ボルトが脱落していない状態、あるいは局所的に脱落している状態を指す。ここでの局所的とは、一群当たり（添接板1枚当たり）の脱落本数が5%未満である場合をいう（例：添接板1枚当たりの全本数→25本、脱落本数→1本）。</p>
B	<p>多数の脱落がある（一群当たり5%以上30%未満）。</p>

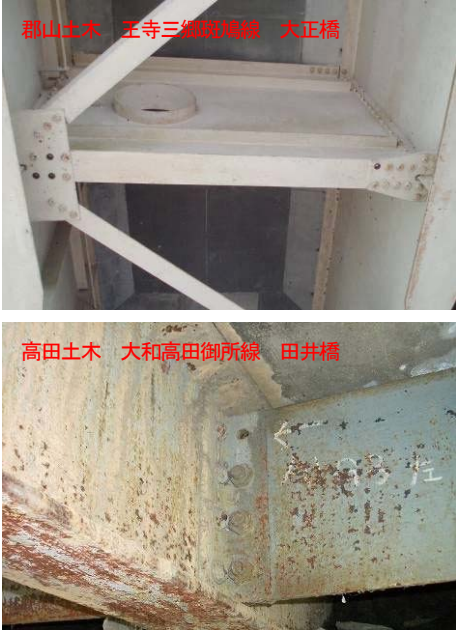
<p>多数のボルトが脱落している状態を指す。ここでの多数とは、一群当たり（添接板1枚当たり）の脱落本数が5%以上30%未満である場合をいう（例：添接板1枚当たりの全本数→25本、脱落本数→2本以上8本未満）。この段階に至ると、設計上の限界に近い状態と推測できるため、詳細点検を実施して主桁の状態を詳細に記録するとともに、適切な補修・補強対策を実施することが重要である。</p>
C	<p>大多数の脱落がある（一群当たり30%以上）。</p>

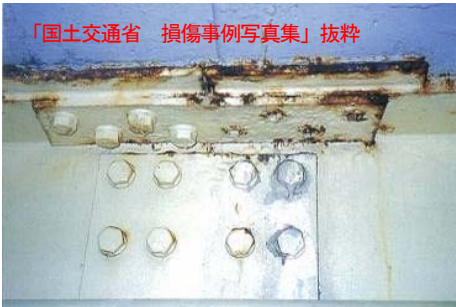
<p>大多数のボルトが脱落している状態を指す。ここでの大多数とは、一群当たり（添接板1枚当たり）の脱落本数が30%以上である場合をいう（例：添接板1枚当たりの全本数→25本、脱落本数→8本以上）。この段階に至ると、設計上の限界を超えている可能性があり、最悪の場合は主桁が分解する恐れがあるため、交通規制等の緊急対策を施して通行車両の安全を確保し、抜本的な対策を検討することとする。</p>

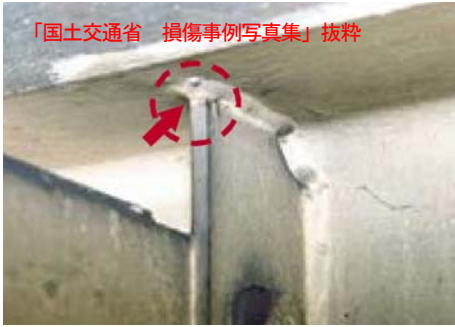
評価区分	損傷概要	事例写真	解説
A	<p>損傷なし。 あるいは塗膜の割れがある。</p>	<p>「国土交通省 損傷事例写真集」抜粋</p>

<p>亀裂が発生していない状態、あるいは溶接接合部の塗膜に割れがある状態を指す。目視により亀裂の存在を確認できない場合、あるいは腐食を伴わない塗膜の割れがある場合は「A」とする。</p>
B	<p>線状の亀裂が発生している。 あるいは亀裂の疑いを否定できない塗膜の割れがある。</p>	<p>「国土交通省 損傷事例写真集」抜粋</p>

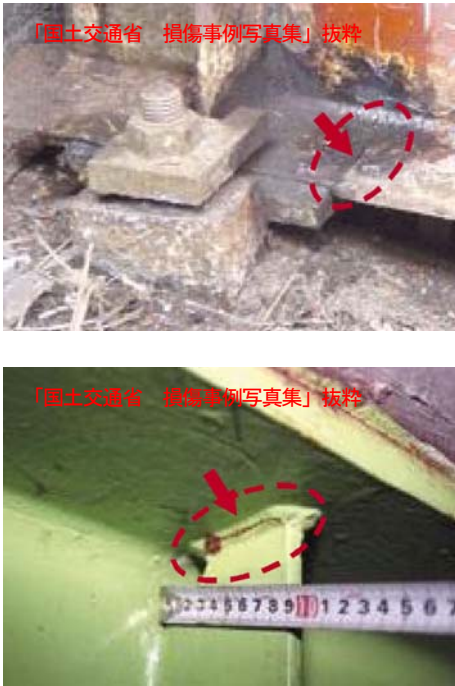
<p>線状の亀裂が発生している状態、あるいは亀裂の疑いを否定できない塗膜の割れがある状態を指す。ここでの亀裂の疑いを否定できない塗膜の割れとは、塗膜の割れ部に腐食を伴っている場合と判断してよい。亀裂は急激に進展する恐れがあり、かつ橋梁の構造安全性に致命的な悪影響を与える恐れがあるため、亀裂の初期段階あるいは亀裂の兆候を発見した場合には、詳細点検に加えて渦流探傷試験や磁粉探傷試験等の非破壊試験を実施して、亀裂の有無や規模を詳細に把握することが重要である。</p>
C	<p>亀裂が大きく進展している。 破断に至っている。</p>	<p>吉野土木 国道309号 無名1号橋</p>

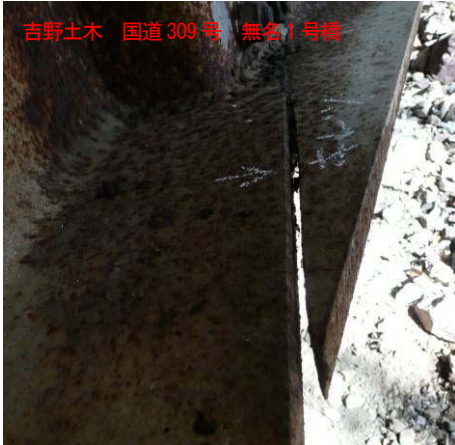
<p>亀裂が大きく進展している状態、あるいは部材の破断に至っている状態を指す。この段階に至ると、橋梁の構造安全性が著しく損なわれている可能性があるため、交通規制等の緊急対策を施して通行車両の安全を確保し、抜本的な対策を検討することとする。</p>

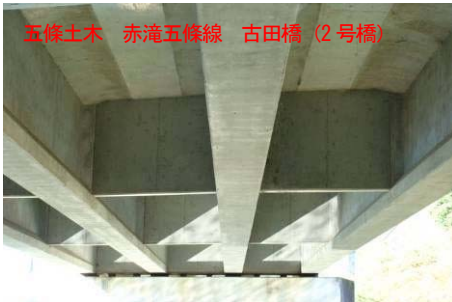
評価区分	損傷概要	事例写真	解説
A	<p>損傷なし。</p>	<p>五條土木 赤滝五條線 古田橋 (2号橋)</p>

<p>ひびわれが発生していない状態を指す。</p>
B	<p>ひびわれが発生している。 (幅に係わらず)</p>	<p>郡山土木 信貴山線 勢野跨線橋</p>

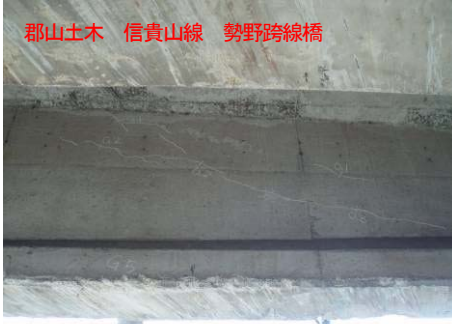
<p>PC 桁の場合は、橋軸方向に長いひびわれなど、ひびわれが発生していれば、ひびわれ幅に係わらず「有」と判定することとする。この段階に至った主桁に対しては、詳細点検を実施してひびわれの状態を詳細に記録するとともに原因を究明し、適切な補修・補強対策を実施することが重要である。</p>
C	<p>該当なし</p>

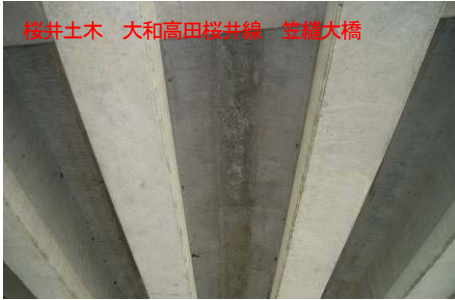
評価区分	損傷概要	事例写真	解説
A	損傷なし。	<p>桜井土木 大和高田桜井線 笠岡大橋</p>

遊離石灰が発生していない状態を指す。
B	PC 桁のひびわれに沿った遊離石灰が発生している。	<p>高田土木 国道 166 号 高田高架橋</p>

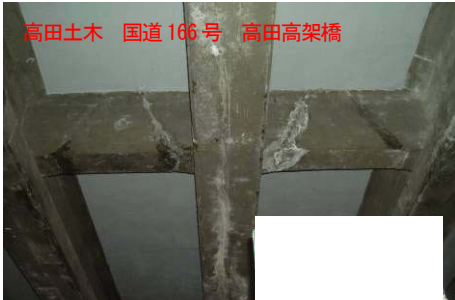
PC 桁においてひびわれに沿って遊離石灰が発生している場合は、軽微であっても「有」と判定することとする。遊離石灰という損傷そのものが構造物に悪影響を与えるものではないが、ひびわれに水が関与している証拠となる損傷であることから、詳細点検を実施することが望ましい。
C	該当なし

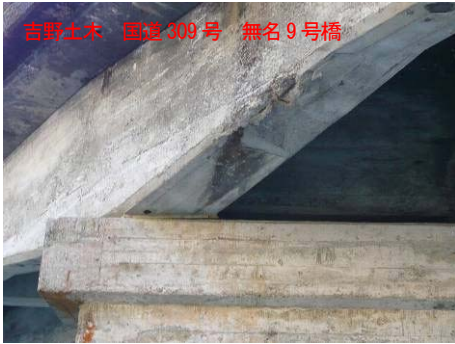
評価区分	損傷概要	事例写真	解説
A	<p>損傷なし。 あるいは局所的な剥離、鉄筋露出が発生している。</p>	<p>吉野土木 国道309号 無名9号橋</p>

<p>剥離が発生していない状態、あるいは局所的な剥離、鉄筋露出が発生している状態を指す。ここでの局所的とは、剥離部の面積が概ね0.1m²未満の場合と考えてよい。</p>
B	<p>広範囲にわたって剥離、鉄筋露出が発生している。</p>	<p>郡山土木 奈良大和郡山斑鳩線 桜橋</p>

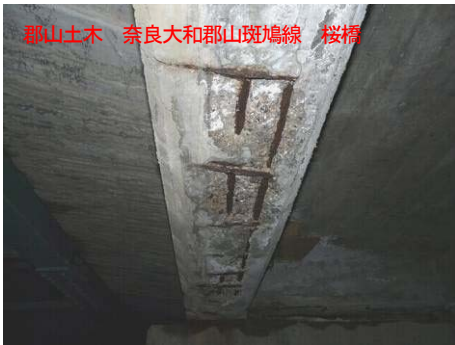
<p>剥離、鉄筋露出が広範囲に発生している状態を指す。ここでの広範囲とは、剥離、鉄筋露出の面積が概ね0.1m²以上の場合と考えてよい。この段階に至った主桁に対しては、詳細点検を実施して主桁の状態を詳細に記録するとともに、適切な補修・補強対策を実施することが重要である。</p>
C	<p>多数の鉄筋が腐食により破断している。</p>	<p>〔国土交通省 損傷事例写真集〕抜粋</p>

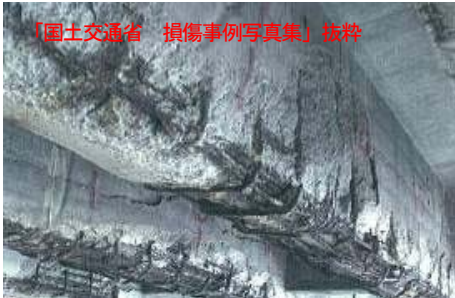
<p>腐食により鉄筋の破断が確認された場合は、橋梁の構造安全性が低下している恐れがあるため、交通規制等の緊急対策を施して通行車両の安全を確保し、抜本的な対策を検討することとする。</p>
