動きの遅い台風がもたらした豪雨で 観測史上最大の降水量を記録

ゆっくりした速度で進む台風は、県内を2日間にわたり暴風域に巻き込み、大量の雨を降らせました。その雨量は最大72時間で1,650ミリ超とそれまでの記録を大幅に更新するもので、県南部に「深層崩壊」や「河道閉塞」を発生させ、誰もが想像しなかったような大きな被害をもたらしました。

■ 深層崩壊と河道閉塞

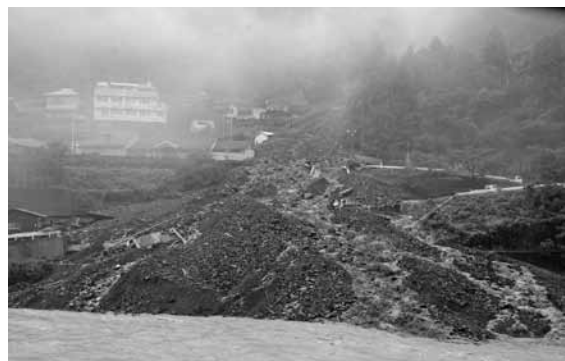
国道を分断した五條市大塔町辻堂の土砂災害
(写真提供：奈良新聞社)

4日午前6時45分ごろ、大塔町辻堂^{つじどう}で大規模な土砂崩れの発生が確認されました。崩れた個所は谷の上方でしたが折からの大雨で土石流となって流れ、国道168号を寸断してデイサービスセンターの屋内まで侵入。土砂は隣接する保育所の敷地にまで達しました。当時、付近の雨量は累計約990ミリ（大塔観測所で降り始め8月31日午後7時から欠測となる9月4日午前2時まで観測）が記録されていました。未明に発生したためデイサービスセンターは不在で、近隣住民は自主的に避難していたため人的被害は免れることができました。

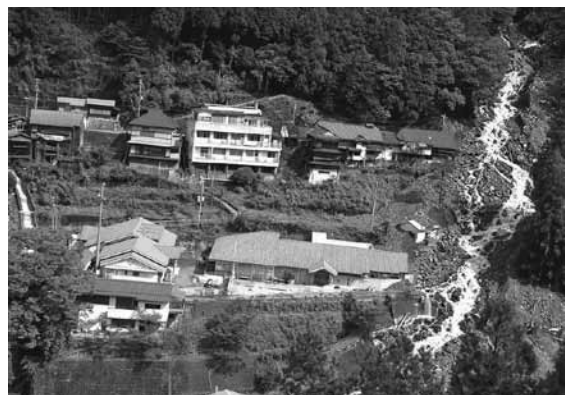
デイサービスセンターをのみ込んだ辻堂の崩壊
(「五條市大水害の記録」より)

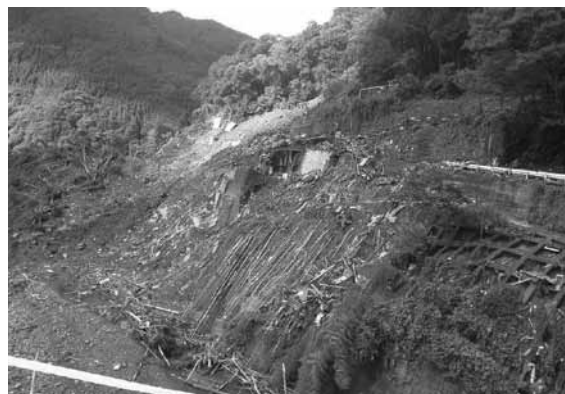
清水地区の崩壊で被害を受けた対岸の宇井地区の集落
(「五條市大水害の記録」より)

また、同じ日の午前7時7分ごろには、同町清水地区で熊野川(天ノ川)右岸斜面が大規模崩壊を起こしました。それは深層崩壊と呼ばれるもので、岩盤部分までが崩れてしまう大規模な崩壊です。清水地区の崩壊では、大量の土砂が河道を閉塞させるだけにとどまらず対岸の宇井地区にまで押し寄せ、河川の水が津波のようになって河床から40メートルの高さに位置した集落を襲いました。

五條市消防本部には午前7時31分に「土砂崩れにより1名が生き埋めになっている」との通報があり、大塔分署より隊員が出動しましたが土砂崩れ等で道路が寸断され現場入りすることはできませんでした。正午を過ぎてようやく現場に到着した隊員たちが目にしたのは、斜面の高台に建っていたはずの住居は跡形もなく姿を消した荒涼とした風景でした。この大規模崩壊により、11名が犠牲になりました。

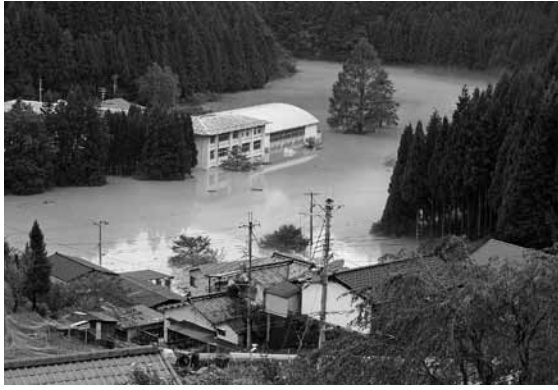
一帯が浸水した坪内地区
 (『紀伊半島大水害の記録』より)

翌4日の午後1時ごろには、坪内地区の下流の天ノ川で深層崩壊が発生しました。大量の土砂が河道を閉塞させて同地区にみるみる浸水してきた河水は、午

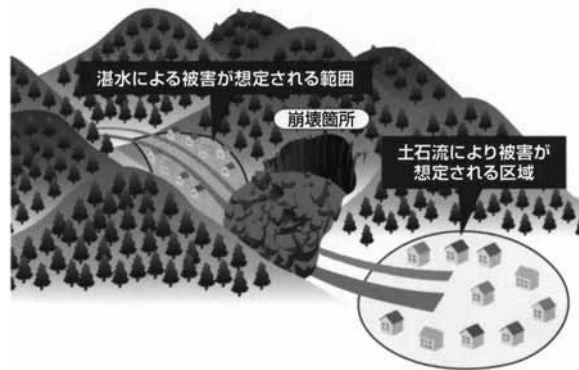
河道閉塞の模式図

奈良県内で発生した大規模な斜面崩壊16か所では、崩壊土砂が河川をせき止める「河道閉塞」が発生しました。そのうち、全閉状態となったのが4か所（五條市大塔町赤谷、野迫川村北股、十津川村長殿、栗平）、部分閉塞状態となったのが12か所（五條市大塔町辻堂ほか1か所、黒滝村赤滝2か所、天川村坪内、野迫川村松股、十津川村長殿ほか3か所、上北山村白川、東吉野村麦谷）でした。

河道閉塞個所では、決壊した場合に下流側の集落に大きな被害が発生する可能性があるため、長期間の警戒・避難が必要となりました。

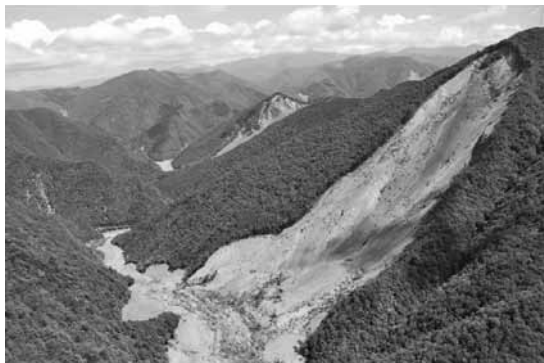
赤谷の深層崩壊と河道閉塞 (『五條市大水害の記録』より)

国土交通省近畿地方整備局が五條市大塔町赤谷の河道閉塞に関して「夕立程度でも決壊の恐れがある」との見解を発表するなど、閉塞個所の決壊の危険性は、引き続き流域住民に避難指示が出され避難所生活を強いることになりました。五條市大塔町赤谷のほか、大規模な災害が発生した大塔町の清水・宇井地区、十津川村の長殿・宇宮原・上野地地区、居住地の近くで深層崩壊が発生した野迫川村の北股地区などが、水害としては全国で初めて災害対策基本法第63条に基づく警戒区域に設定され、許可を得た者以外の出入りが禁止・制限されました。自宅に戻れなくなった被災者の大半は応急仮設住宅に入居することになりました。警戒区域の設定は平成24年2月8日までにすべて解除されていますが、避難指示、避難勧告は依然出されたままの地域も残り、戻ろうにも自宅が流されてしまい復興住宅の完成を待たなければならない人たちもいます。また、大塔町の飛養曾・引土地区のように直接被災しなかったものの地滑りの発生が懸念されるため避難を余儀なくされた住民も出ています。

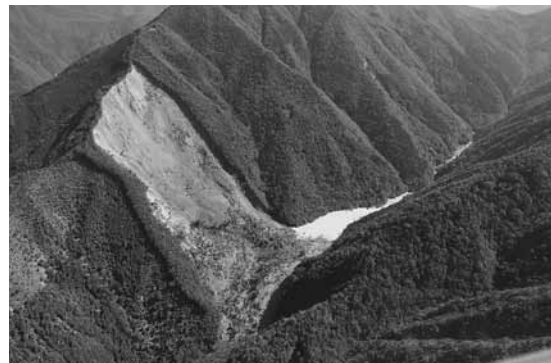
長殿谷の深層崩壊と河道閉塞 (『紀伊半島大水害の記録』より)

現地では発電所から川沿いを数百メートルほど南に下ったところに2か所の大規模崩壊の跡が見つかりました。南側の崩壊が川の流れをせき止めてしまい、湛水したところに第二の崩壊があり、その土石が河水を左右に押し津波が発生。その押し寄せる波に、川のカーブする外側に位置していた発電所と住宅がひとたまりもなくのみ込まれたのであろうと見られています。災害の発生は未明と考えられています。

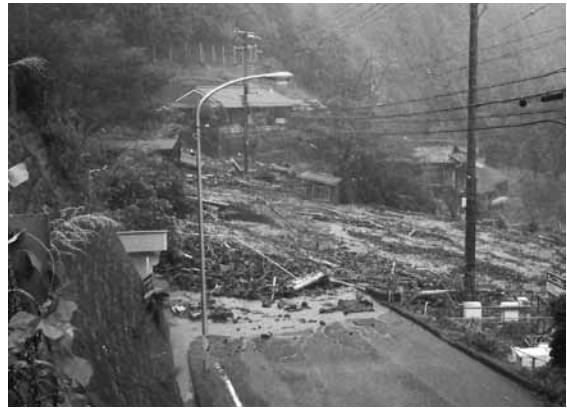
国道168号を寸断した長殿の崩落
（『紀伊半島大水害の記録』より）

夜通し降り続いた大雨がようやく勢いを弱めていた4日午前9時5分ごろ、関西電力株式会社奥吉野発電所から「^{ながとの}長殿の発電所と近隣の民家が流されている」との電話連絡が役場に入り、長殿地区で人的被害を含む大規模な土砂災害の発生していることが分かりました。

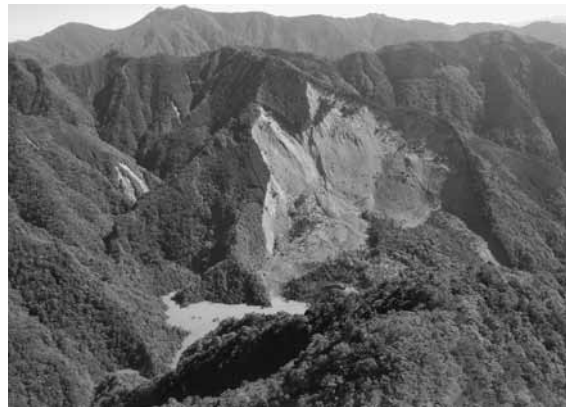
最大の崩壊地となった栗平と河道閉塞
（『紀伊半島大水害の記録』より）

各地で発生した山腹などの崩壊は、県南部を縦横に流れる河川を各所でせき止めました。大規模なものは二次災害を防ぐために警戒監視対象となり、十津川村では、長殿谷、栗平、大畑瀬がそれに当たります。栗平は崩壊土砂量1,390万平方メートルと最も規模の大きい崩壊地で、湛水量も750万立方メートルに達しました（災害直後の状態）。大畑瀬は明治22年の十津川水害時にできたせき止め湖ですが、ついに越流してしまい4日午前7時50分には流域住民に避難勧告が出されました。

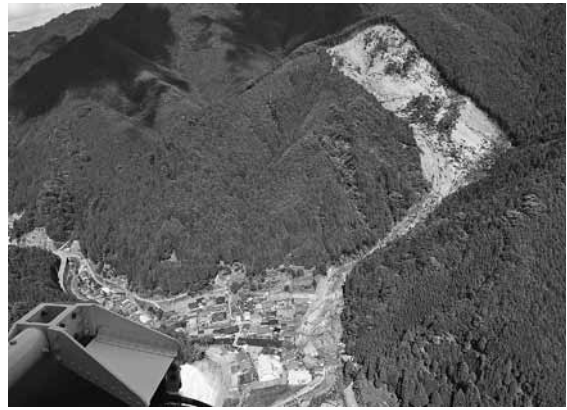
北股の集落の近くで発生した深層崩壊
〔『紀伊半島大水害の記録』より〕

午前10時10分ごろには、^{きたまた}北股集落の上にある岩の谷の尾根で大規模な土砂崩れが発生。3万本の本木を含んだ土石流が居住区域を襲い、2戸を全壊、2戸を半壊させながら北股川に流れ込みました。土石流でふさがれた河道より水があふれ出し、集落全域が浸水しましたが、住民の大半は9月2日の時点で自主避難していたので人的被害は免れることができました。しかし、雨が^{しょうこう}小康状態だったこともあり、中には一時帰宅していた住民もいて、危うく難を逃れたという人もいました。

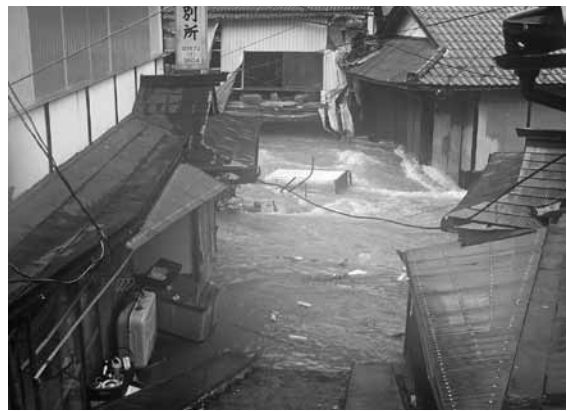
浸水した北股集落
〔『紀伊半島大水害の記録』より〕

水は8日には引きましたが、山の中腹に河道閉塞が形成されてしまったため、同地区の住民は長い避難生活を強いられることになりました。

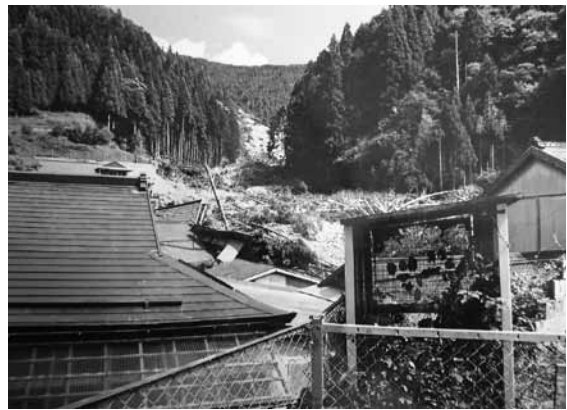
川に大量の流木や土砂が流れ込んだ北股地区
(写真提供：吉野武文さん)

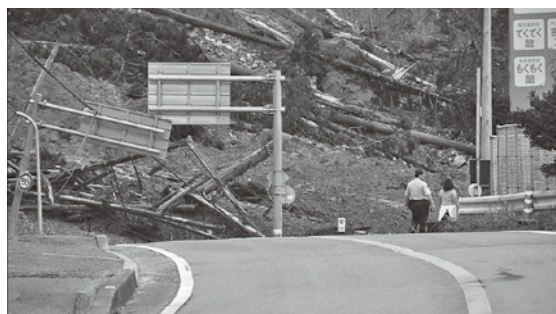
大規模崩壊により国道169号が寸断された迫地区
 (『村史最大の惨禍 語りつぐ伊勢湾台風』より)

日本有数の多雨地帯である大台ヶ原の下流域に当たる川上村で、大規模な土砂崩れが発生したのは4日午後5時20分ごろのことでした。降り続いた大雨もようやく弱まってきて、皆がほっとひと安心していた矢先、村役場にほど近い^{きこ}迫地区で大きな揺れを伴ったご

う音が鳴り響き、瞬く間に村の幹線道路である国道169号を寸断してしまいました。崩壊は山の中腹で発生しましたが、土砂が雨水で流されて土石流となって押し寄せ、道路だけでなく送電線や電話線、テレビケーブルまでも断線してしまいました。避難指示の出た迫地区の住人28名に加え、国道寸断による帰宅困難者62名が一時避難する事態となり、交通も情報も一切が遮断され電灯もともらえない中で、不安な一夜を過ごさなければなりませんでした。

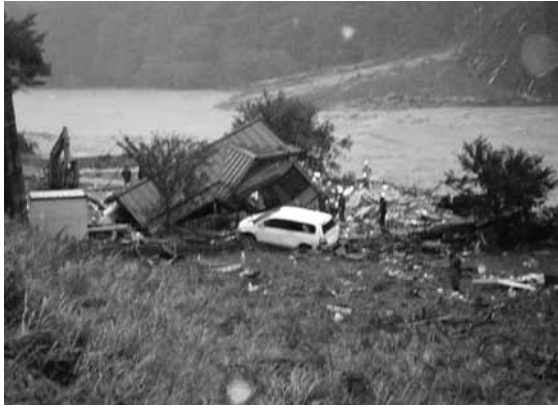
濁流でつぶされた村営住宅 (写真提供：奈良新聞社)

増水中の熊野川に土石流が流れ込んだことで河川の流れが変わり、河水が津波状になって押し寄せ対岸に建っていた野尻の村営住宅2戸が流失。村衛生センター勤務の男性（33歳）宅には、男性と妻（36歳）、長男（4歳）、長女（1歳）の一家がいたが、妻のみ搬送先の病院で死亡が

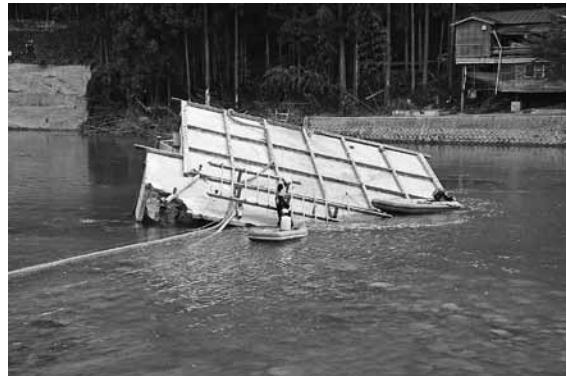
天ノ川が増水して流された教員住宅
(写真提供：奈良新聞社)

教員住宅に住む中学校講師の女性(39歳)から「1階が浸水している。流される、助けて」と携帯電話で救助を求める110番通報が入った。通話は途中で切れ、駐在所から警官が駆けつけたところ、鉄筋コンクリート2階建ての教員住宅が天ノ川に流されているのを発見。しかし、川がはん濫して建物には近づけず、付近は停電で真っ暗だったため救助を断念。翌日から搜索が開始されたが、14日早朝になって、20キロ下流の五條市大塔町阪本の猿谷ダムで女性の遺体が発見された。
