県北部は強風が吹き続き、 それに豪雨が加わった南部地域

100名以上の犠牲を出した 戦後の県史上最大級の台風惨禍

日本列島の東半分をなめるように弧を描いて進行した伊勢湾台風は、非常に広い暴風域を持っていたため全国で5,000名近い死者、行方不明者を出す大惨事となりました。奈良県でも山津波で一度に58名の犠牲者を出すなど死亡84名、行方不明30名に上り、経済的損失も183億円を超えるものとなりました。

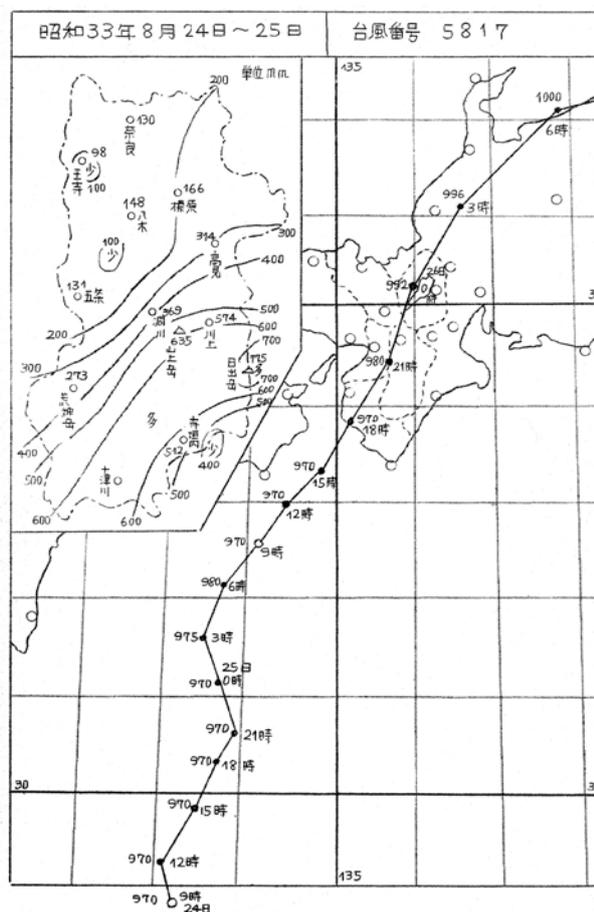
台風進路図と県内降水量分布図

1. 台風の進路

8月21日午後3時ごろ、沖ノ鳥島付近の熱帯低気圧が台風となり北北西に進んでいましたが、南大東島東方の洋上で北に進路を変更。24日朝には四国の南500キロメートルにまで接近してきました。そこで進路を北北東に変え、25日午後5時30分に和歌山県の白浜と御坊の間より上陸、そのときの中心気圧は970ヘクトパスカル、中心付近の最大風速は50メートル/秒でした。進路を北北東に取ったまま、午後8時に高野山を通過し奈良市の西方を通り京都付近を経て、勢いを弱めながらも北陸地方から関東北部を通り、仙台付近から太平洋へと去っていきました。

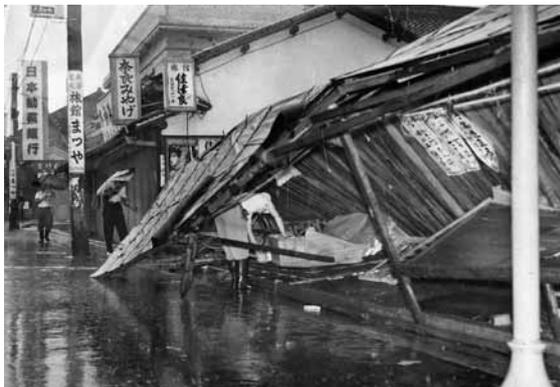
強風で壁が倒壊した三条通り
（写真提供：奈良新聞社）

奈良市では、25日午後5時30分ごろに三条通りで板塀や高さ約10メートルの広告看板が飛ばされ、国鉄奈良駅（現JR）の街路樹2本が倒壊するなど風による被害が多く発生しました。午後8時ごろまでには市内の広い範囲で停電となり、電話も不通状態となりました。また、北葛城郡河合村（現河合町）でも、25日午後3時30分ごろに突風で民家が倒壊する被害が発生。同村はブドウの産地で、未収穫分のほとんどが落実してしまいました。

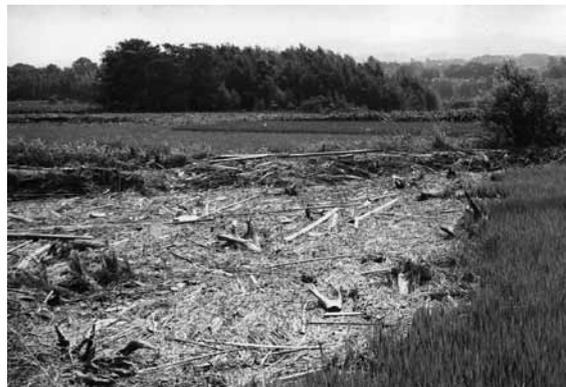
五條市の水田に打ち上げられた木材
（写真提供：奈良新聞社）

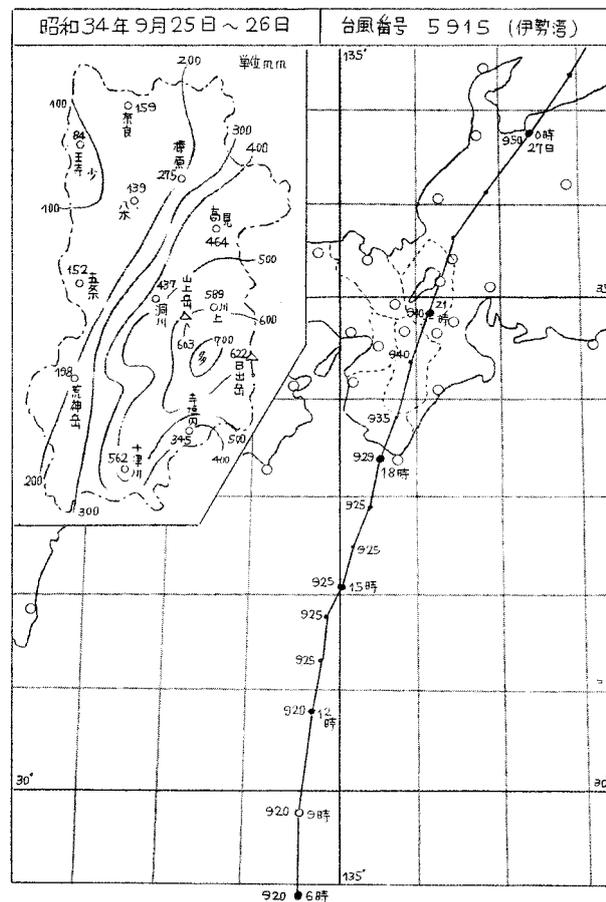
台風の進路と県内降水量分布図
 (『奈良県に大被害を与えた主要台風の解説』より)

9月21日マリアナ諸島東海上で発生した台風が猛烈な発達を見せながら北西に進行。最盛期に達した後も勢いは衰えることなく、25日夜潮岬の南南西700キロメートルに到達した時点では中心気圧910ヘクトパスカル、中心付近の最大風速60メートル/秒、暴風雨の範囲は約700キロメートルにも及びました。そこから台風は進路を北に変え、26日正午潮岬南南西300キロメートルに迫った時点でも勢いは衰えず、同午後6時ごろ潮岬の西方10キロメートル付近から紀伊半島に上陸し、午後7時ごろから8時すぎの間に奈良県を縦断。三重県名張付近を通過して27日午前0時すぎには富山市の西方から日本海に抜け、同日朝には秋田沖、午後には北海道の南海上に去っていきました。

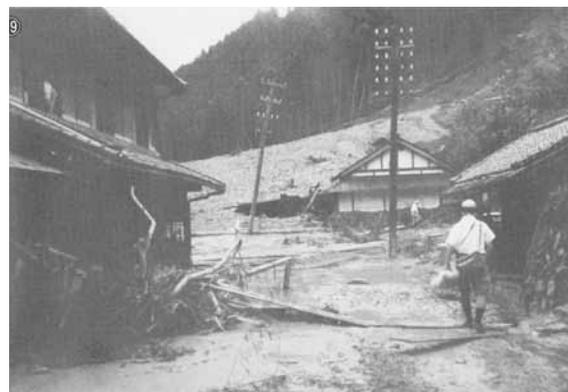
大規模崩落があった寺尾地区
（『村史最大の惨禍 語りつぐ伊勢湾台風』より）

文中にある「寺尾地区で起こった山崩れ」とは、民家17戸をのみ込んだ大規模崩壊のことで、住民は避難した後だったため人的被害は小さく済みましたが、それでも2名が犠牲になっています。交通も通信も途絶して、村内にいた者すらが被害状況は想像するしかないような中、27日午後3時30分ごろに川上村住民が徒歩7時間かけて吉野署までたどり着き、被害の通報がなされました。そこで初めて高原地区の山津波で多くの犠牲者の出ている事態が判明しました。

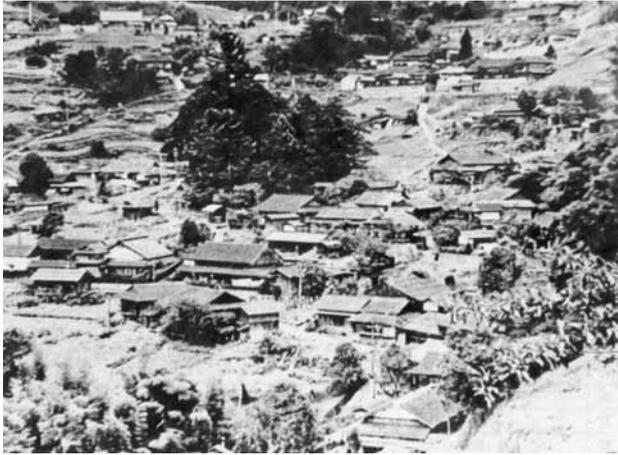
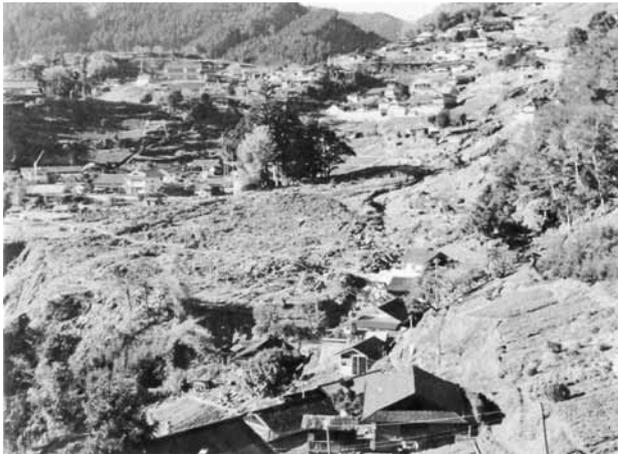
高原地区災害前と災害後

川上村は伊勢湾台風で、最も甚大な被害を受けた地域になりました。中でも山間の丘陵地帯にある高原地区で、高さ200メートル、幅150メートルにわたって山津波が発生し、死亡46名、行方不明12名を出す大惨事が同村の被害規模を大きいものにしました。

生存者などからの話を総合すると、山津波発生当時の状況は、折からの豪雨で山から噴き出す水が川のようになっていたという前兆がありました。そして、その水はけに12名の救援隊員が駆け付け作業を行っていたところに、突然ゴォーという音とともに山津波が襲ってきました。時刻は午後9時10分。土砂が斜面

高原地区はこれまでも台風の襲来は何十回となく受けてきましたが、高台にある集落という立地も関係してか大きな被害が出ることはありませんでした。それが突然の悲劇に見舞われ、「1300年間平和だった村がどうして」と首をかしげる住民もいました。山仕事を生業としている住民の話では、もともと水気の多い周囲の山に多量の雨が降ったことに加え、伐採した杉の切り株が腐り、それが地表をはがして山津波の発生につながったのでは、という意見もありました。

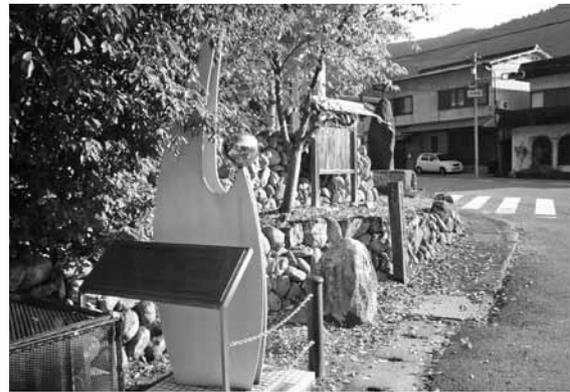
吉野町に設置された伊勢湾台風痕跡水位の碑。
玉の部分まで水が上がってきた。

26日午後7時30分ごろより吉野川が急に増水を始め、水位は10メートルにも達しました。同8時ごろには堤防から水があふれ出し、あっという間に大淀町下淵、下市町阿知賀一帯が濁流に包まれました。大淀町では民家、官公舎や病院などが水に漬かり、病院では1階の天井まで水が来て患者が2階に避難するなどの状態に

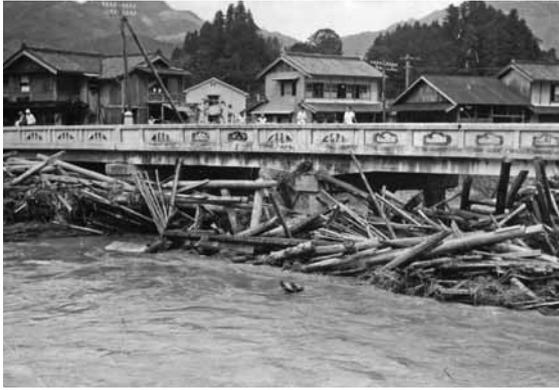
流木が橋げたに引っ掛かった榛原町天野橋
(写真提供：奈良新聞社)

ごろよりはん濫し、町内が床上浸水しました。最終的に町内の宇陀川に架かる橋が天野橋を残してすべて流失してしまい、全町の7割が浸水するまでに被害が広がりました。

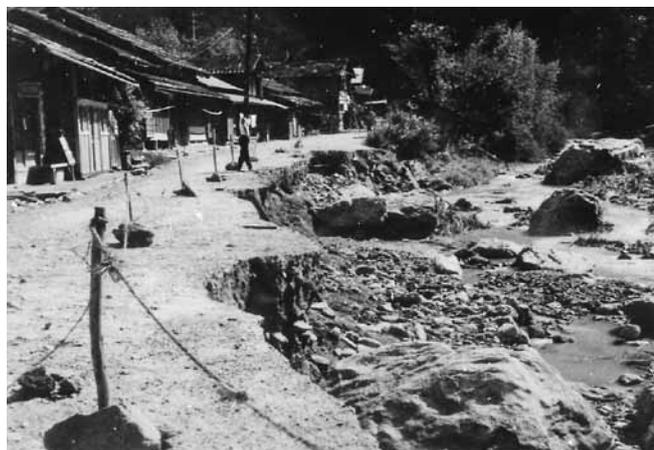
崩れた路肩 (写真提供：東吉野村)

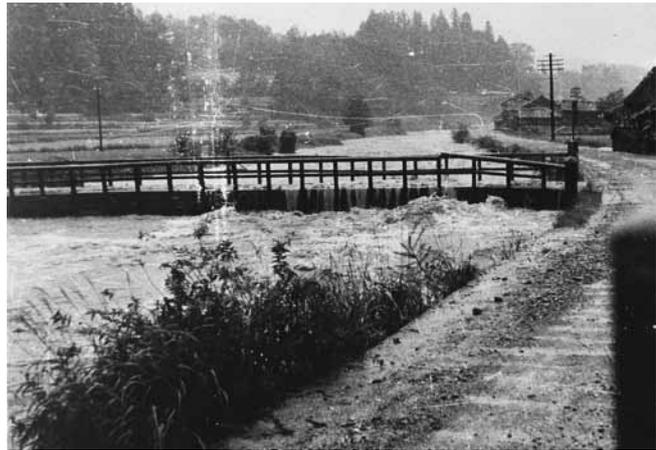
増水して橋梁の上を流れる川（写真提供：東吉野村）
