令和 2 年度の防鹿柵設置結果と防鹿柵効果検証結果

3. 防鹿柵の効果検証調査

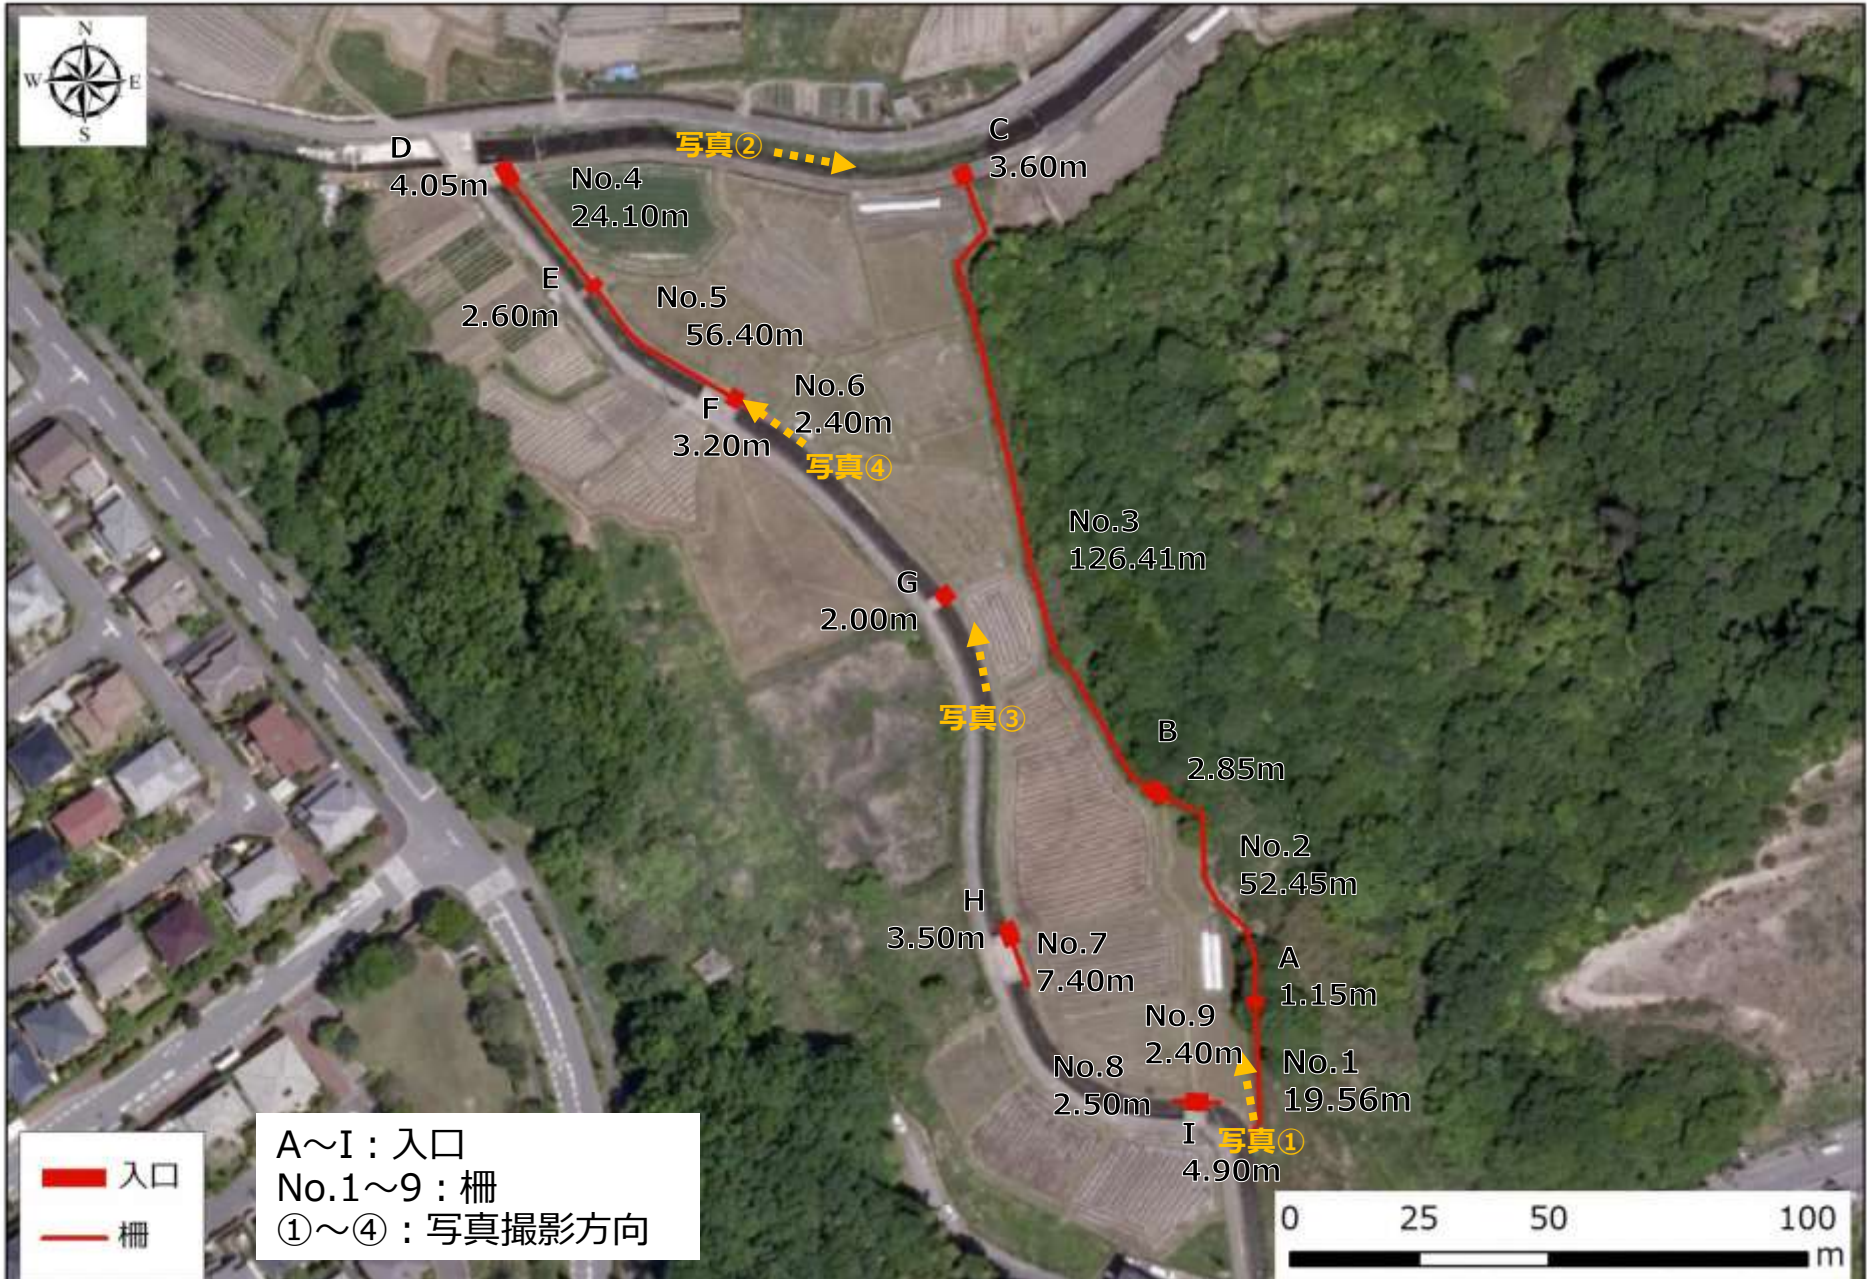
図 2 防鹿柵設置線形 (出典: 地理院地図に加筆)

奈良阪町の代表者からの聞き取りでは、シカは主に東の山側から侵入するとのことであった。また、西側にも獣道が確認された。被害は水稻であり、6月の分けつ期及び9月の収穫期に被害が集中するとのことであった。

防鹿柵は、東側の山林隣接部と、西側の水路沿い及び橋との接続部分に設置した。総延長は321.47mであった。

防鹿柵の農業被害軽減効果については、令和3年度に検証する。その結果をもとに、残り約160mへの追加対策が必要か検討する。

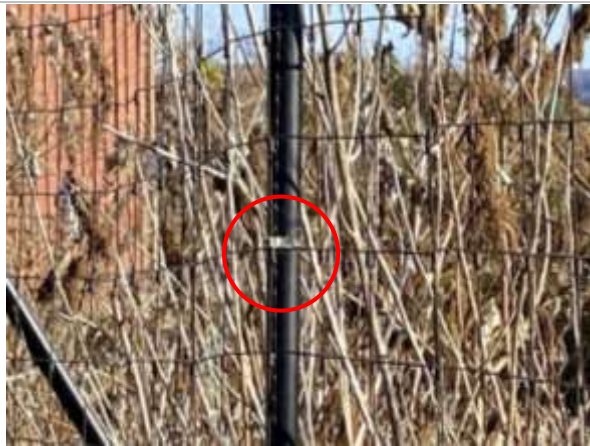
【奈良阪町】

全ての防鹿柵設置箇所においてシカによる被害はなく、防鹿柵の効果が確認された。ただし、鹿野園町の R1-1 についてはイノシシによる柵の破損及び侵入があり、農家が自主的に柵を補強し、侵入を防いでいた。また、奈良阪町の奈良阪西及び奈良阪東については、支柱と金網の固定具（ステンレス製の結束バンド）が固く、メンテナンスがしづらいという意見を頂いた。

支柱と金網を固定するステンレス製バンド

これらの意見は、次年度以降の防鹿柵の設置に反映予定である。

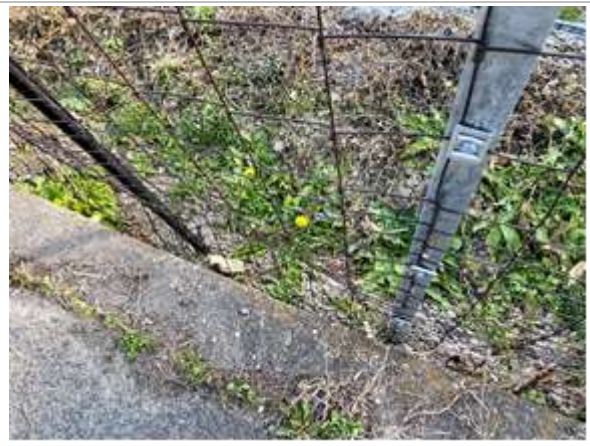
【奈良阪町】

金網の緩みをなくすのために追加した支柱

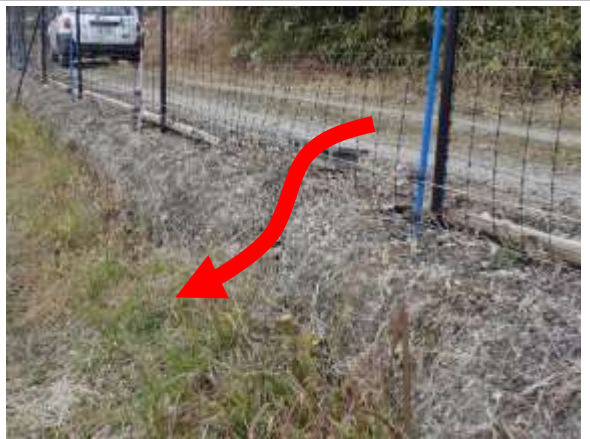
【鹿野園町 R1-1】

矢印の箇所からスカートを持ち上げて
イノシシが侵入

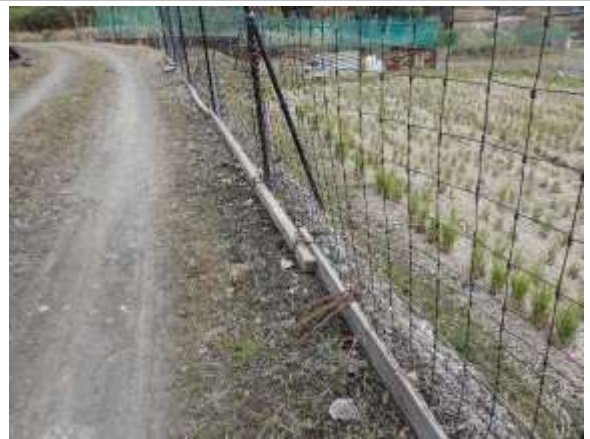
【鹿野園町 R1-1】

耕作地所有者による自主対策
(角材による下部補強)
