事務連絡  
令和3年8月23日

国土交通省 都市局  
公園緑地・景観課 企画専門官

### 都市公園の安全管理の強化について

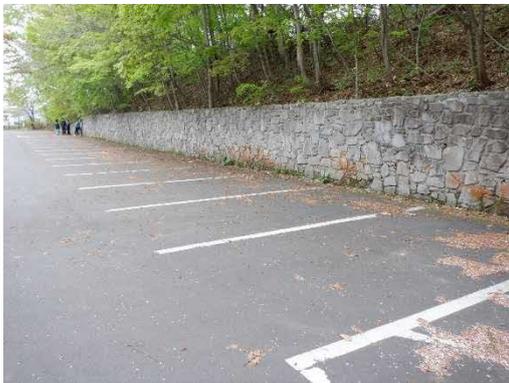
事故発生前

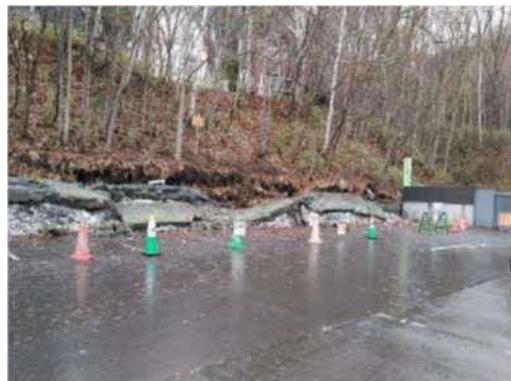
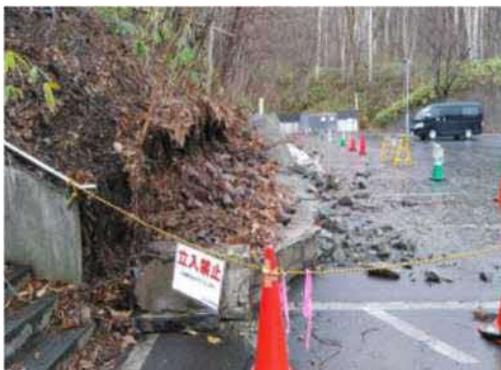
- 発生日 令和3年4月17日（土）
- 発生場所 人口約100万人以上の都市
- 発生公園 風致公園
- 状況
  - ・本事故は、未明に駐車場横に設置されている石積擁壁が倒壊したものの、人的被害の報告はなし。
  - ・数年前から擁壁全体が前面に傾斜していることが確認されたため経過観察を行っていたが、近年、傾斜量の増加がみられたため、ボーリング調査や実施設計を行い、令和3年6月から改修工事に着手予定であった。
  - ・日常巡回で目視による安全確認を行っていたが、倒壊の予兆が見られなかったため、事故当時、擁壁付近の立入りを禁止していなかった。
  - ・事故の要因は、設置から50年が経過し、経年的に土圧を受けることによりコンクリートの耐力が徐々に低下し、倒壊に至ったと推察される。
  - ・事故発生後、カラーコーンの設置等により立入り禁止措置を実施し、応急復旧工事を実施するとともに、6月から本格復旧工事を開始し、10月下旬に完了予定。

事故発生状況

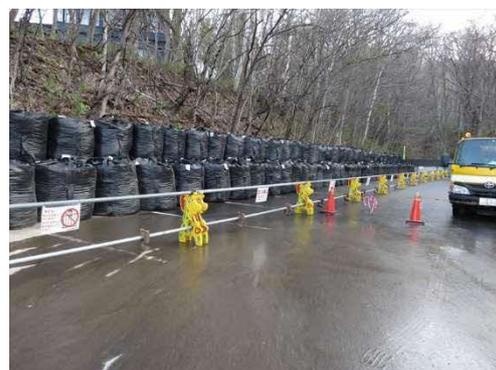
応急復旧完了

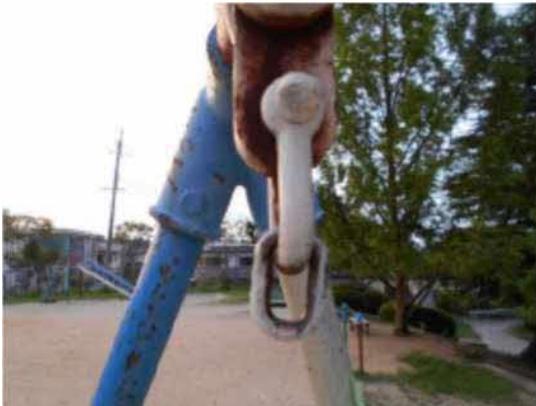
- ・本事故は、親子でブランコに2人乗りしていたところ突然チェーンが外れて落下し、5歳女兒が父親の下敷きになり、左大腿骨を骨折したもの。
- ・過年度の健全度調査においては、振動部のボルト・シャックルは緩み止めの対策をする、と指摘があったが、部材交換はせず点検時の緩み確認のみであった。
- ・事故発生後、市内のブランコの一斉点検を実施し、事故発生遊具と同形状のシャックルについては、脱着防止シャックルに交換をした。  
なお、交換時に他の公園においてシャックルの緩みは確認されなかった。

シャックル外れ状況

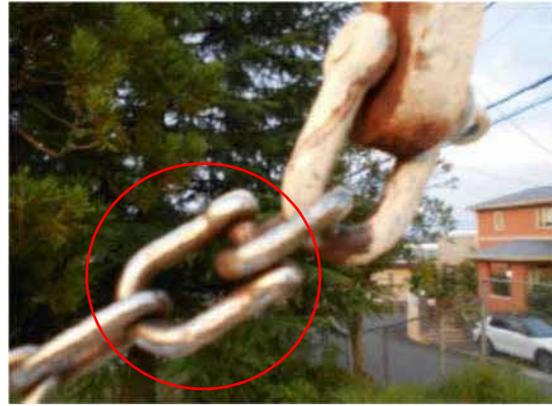
同形状のシャックルの使用状況

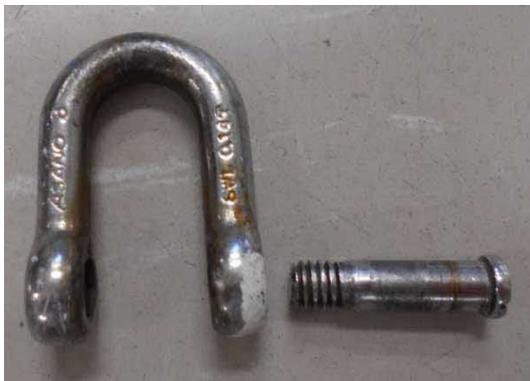
外れたシャックル

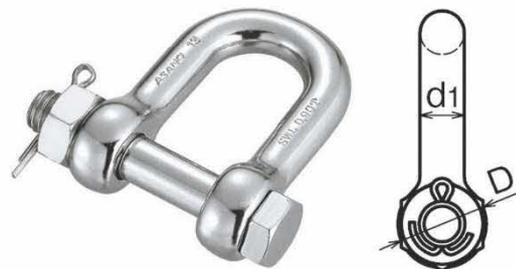
交換後の脱着防止シャックル
