春日大社境内 飛火野  
植栽計画 (案)

### 春日大社境内 飛火野 植栽計画の検討の経緯

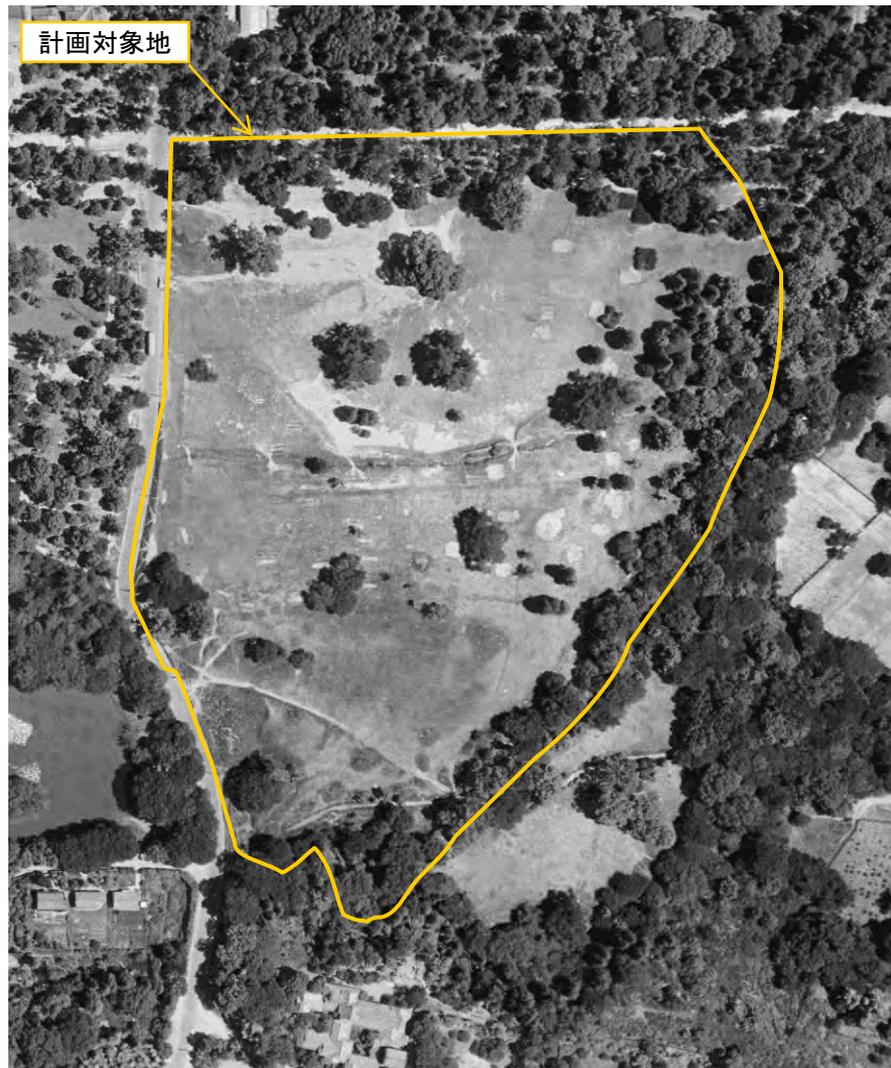
1961年6月

- ・芝地の拡がりや周辺樹林の配置に大きな変化はない。
- ・樹木が生長し、芝地の痛みが大幅に改善されている。

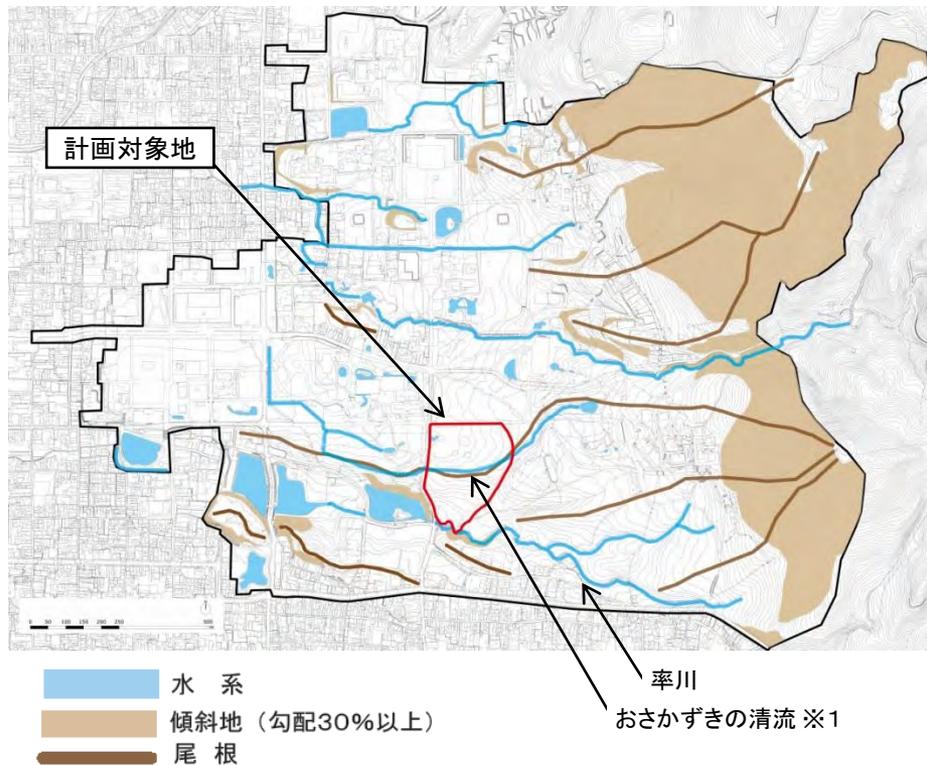
図：地形・水系

- ・ 計画対象地の北側は段丘（平坦地）、南側は率川に向かう緩やかな段丘崖（傾斜地）になっている。
- ・ 計画対象地の植生は、大半を芝地が占め、周辺部に樹木、樹林が位置している。

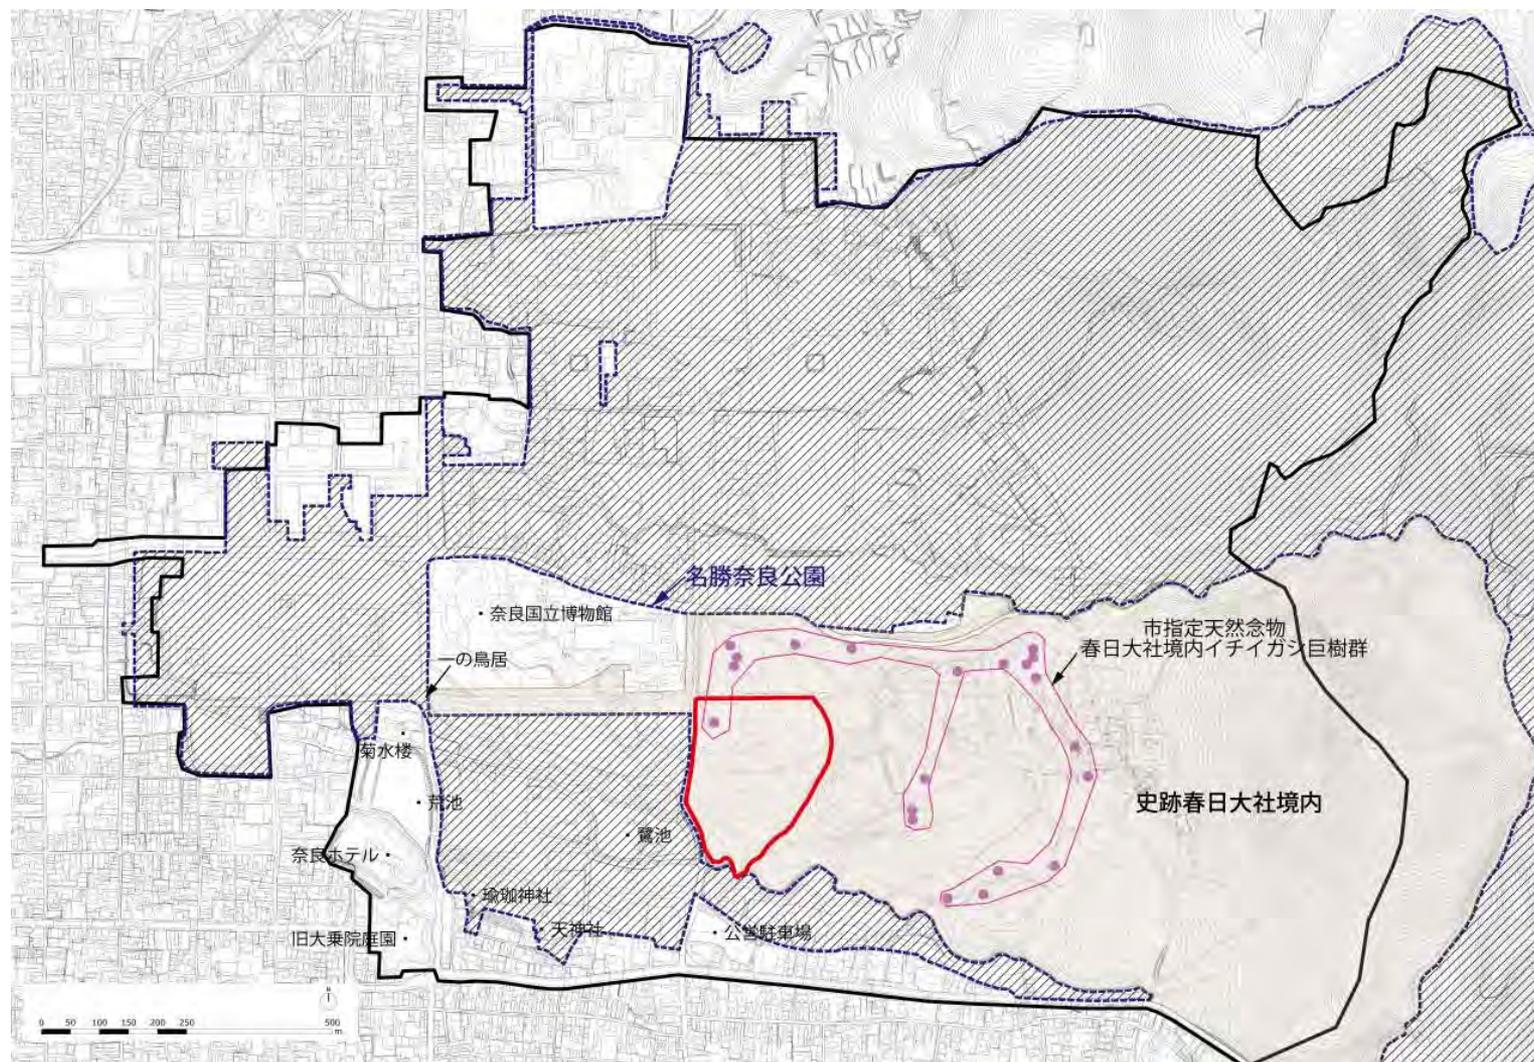
- ・計画対象地は、史跡春日大社境内の一部である
- ・計画対象地は、名勝奈良公園には含まれない。
- ・計画対象地は、市指定天然記念物「春日大社境内イチイガン巨樹群」の一部を含む。

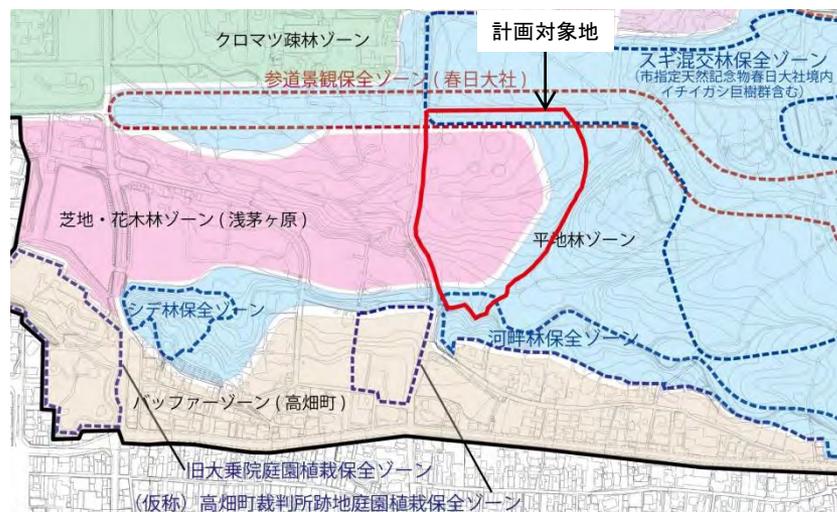
図：植栽ゾーニング(計画対象地)

- ・計画対象地は、芝地・花木林ゾーンを主にして、平地林ゾーン、参道景観保全ゾーン、河畔林保全ゾーンにまたがっている。

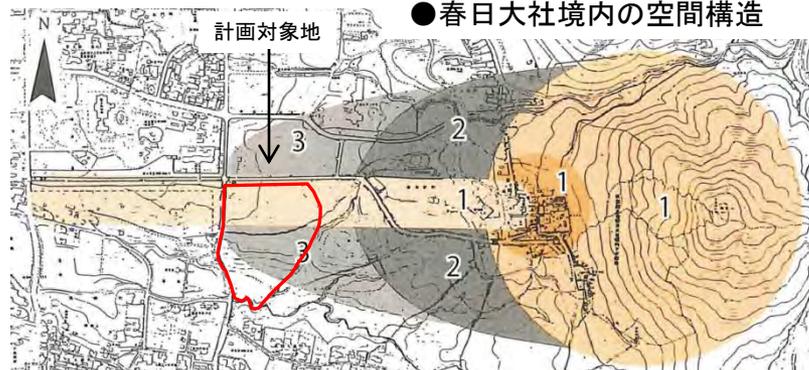
図：春日大社境内地の空間構造

1. 春日大社の宗教儀礼空間の中核
2. 春日大社の神域性を演出する緩衝地帯
3. 奈良公園地と連続して半ば公園的利用が行われている地域

- ・計画対象地の北側は、春日大社の宗教儀礼空間の中核として、南側は、半ば公園的利用が行われている地域にあたる。
- ・雪消沢(ゆきげのさわ)やおさかずきの清流及び鷺原(野守池)の整備を図る。
- ・北側の参道沿いには、結界となる杜(樹林帯、生垣等)を形成する。

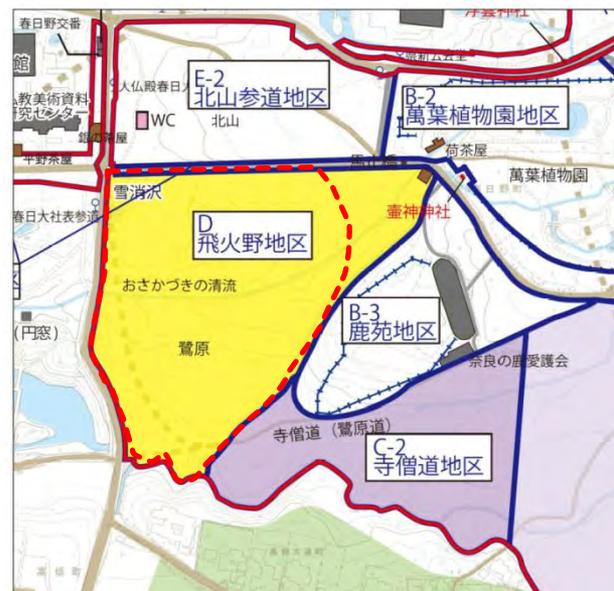
図：飛火野地区他 区分図

名勝的要素を有している雪消沢(ゆきげのさわ)やおさかずきの清流及び鷺原(野守池)の整備を図る。なお、北側の参道沿いには、公園的利用地(飛火野)との結界となる杜(樹林帯、生垣等)を形成する。

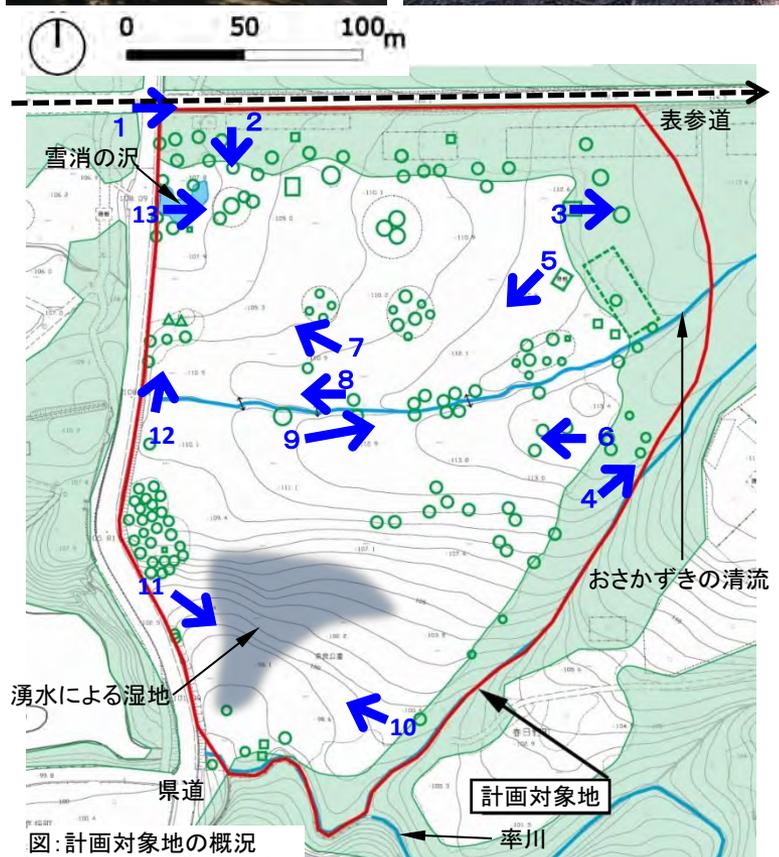
図: 計画対象地の概況

- ・計画対象地は、奈良公園で最大の芝地の拡がりを有している。
- ・計画対象地の北に位置する表参道は、樹林によって芝地と隔てられている。

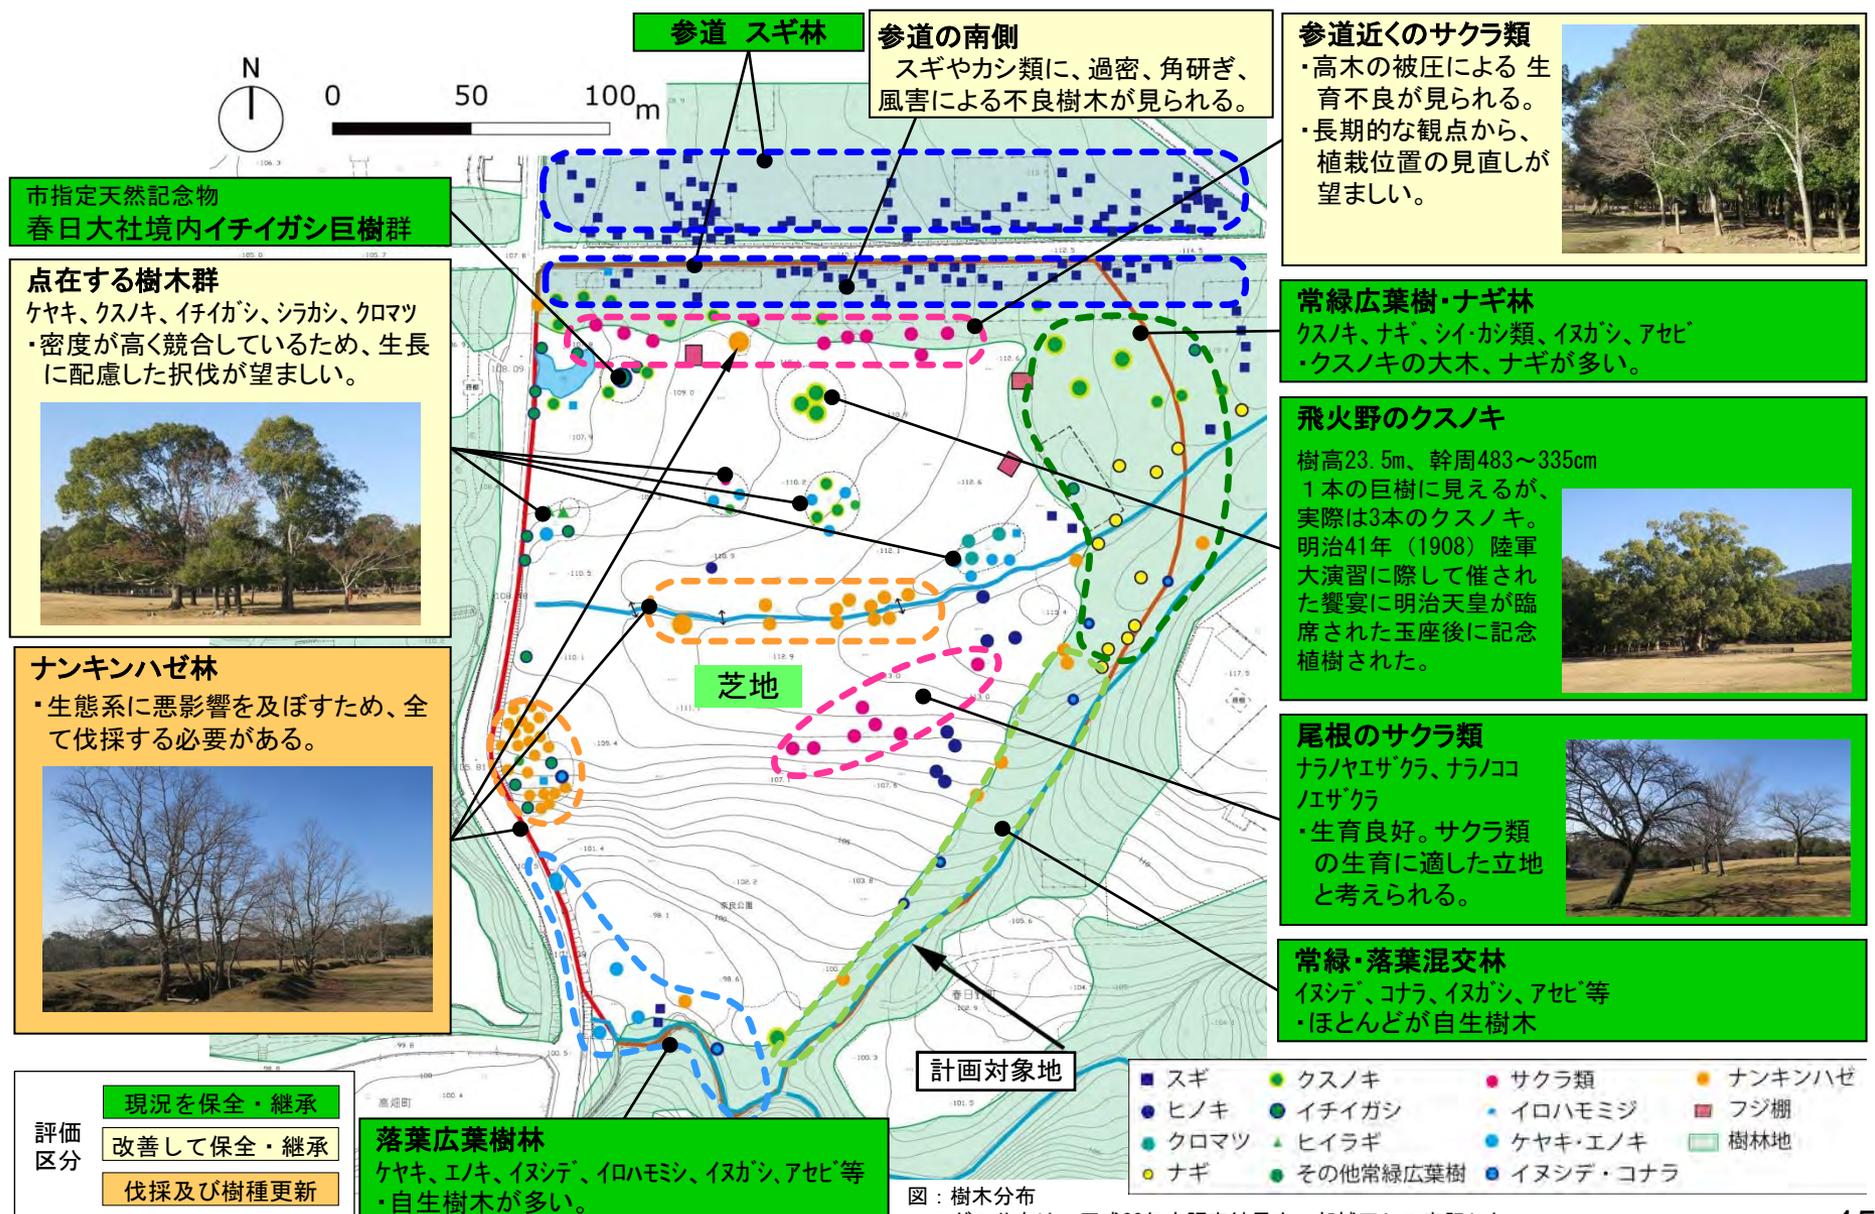
図：樹木分布  
・スギの分布は、平成23年度調査結果を一部補正して表記した。  
・芝地は全樹木を対象に、樹林地は、大木、花木類、ナンキンハゼ、ナギを対象に調査した。

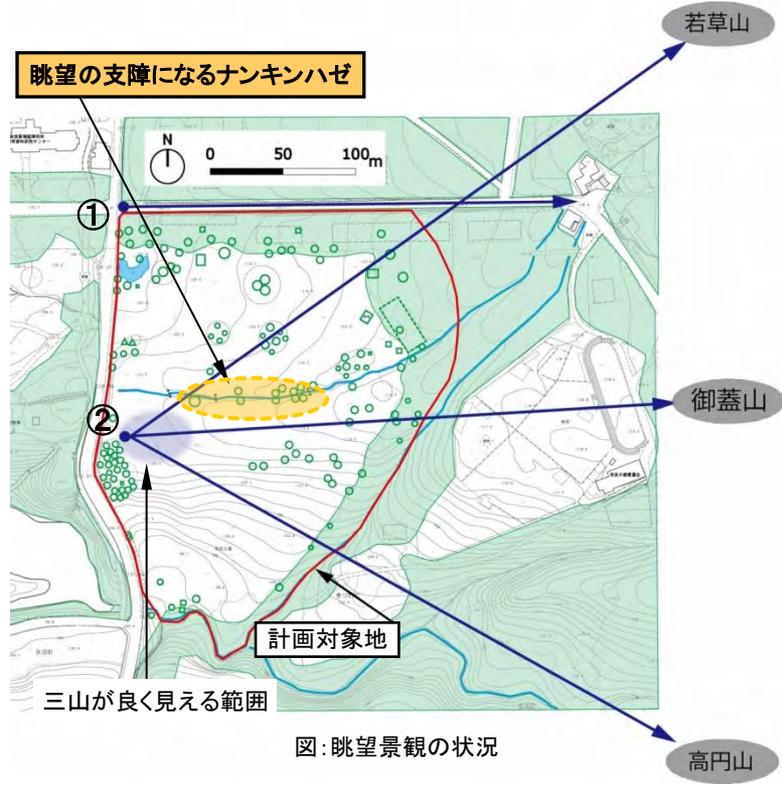
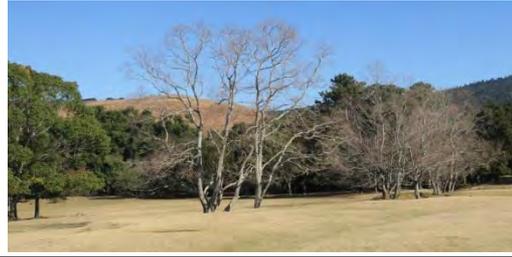
図：眺望景観の状況

●眺望景観の支障となるナンキンハゼ  
樹木が点在するため、三山がよく見える範囲は限られている。三山が見える範囲を広げることは、検討に値する。  
尾根部から三山への眺望に支障が見られるのは若草山方向で、尾根付近のナンキンハゼが支障となっている。

- ・広大な芝地と眺望景観が特徴のゾーン。
- ・ナンキンハゼの伐採・除去により、若草山への眺望を改善する必要がある。

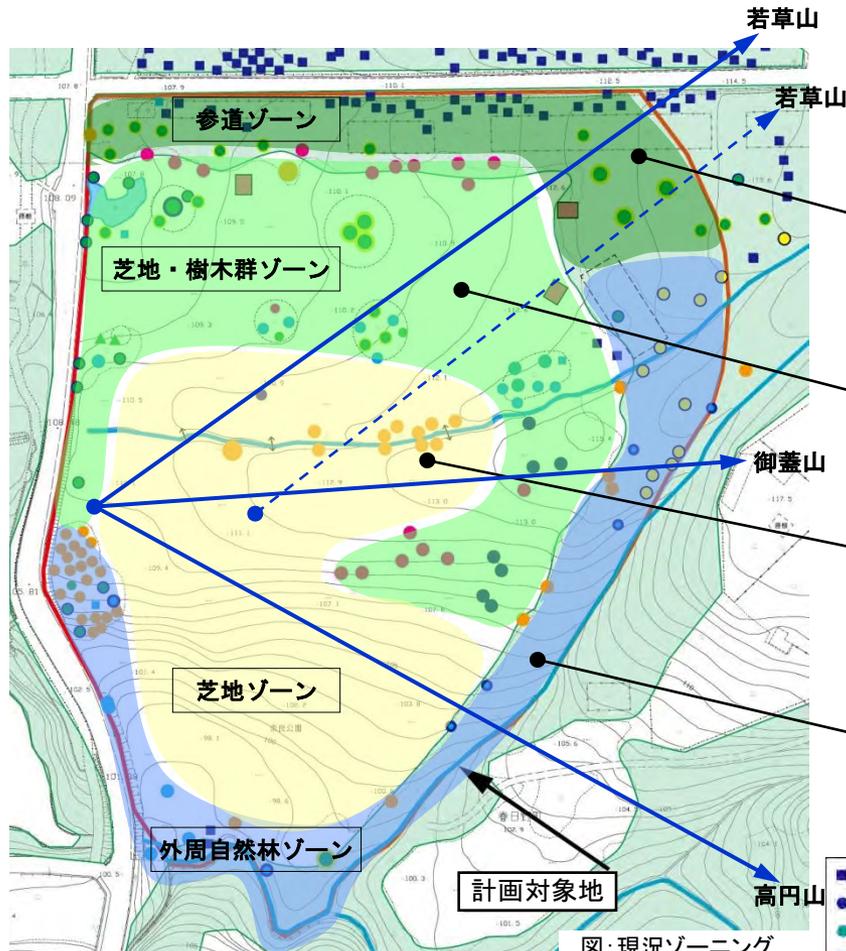
図：現況ゾーニング

計画対象地を、ナンキンハゼを駆除することを前提にしてゾーニングすると、以下の4つに区分できる。

### 参道ゾーン

- ・参道景観を形成する樹林ゾーン。主要樹木はスギ、シイ・カシ類、クスノキ等で、大半が植栽樹木と考えられる。
- ・一部の不良樹木の処置とサクラ類の配植の見直しが必要である。

### 芝地・樹木群ゾーン

- ・芝地に、数本単位の樹木群が点在するゾーン。主要樹木は、クロマツ、ヒノキ、クスノキ、イチイガシ、ケヤキ、サクラ等で、全て植栽樹木である。
- ・一部過密な樹木群は、択伐による整理が必要である。

### 芝地ゾーン

### 外周自然林ゾーン

- ・芝地外周の自然林のゾーン。主要樹木は、ケヤキ、エノキ、イヌシデ、コナラ、スギ、イロハモミジ、イヌガシ、ナギ、アセビなどである。
- ・シカの採餌対象となる樹木（前出下線部）は、後継樹となる若木が乏しいことから、補植が必要である。
- ・生態系保全のため、ナンキンハゼは全て伐採・除去する必要がある。

- ・計画対象地の植栽・景観は、一部を除き適切に保全・継承されており、大きな問題は見られない。
- ・課題は、将来に向けて持続性のある植栽・景観の形成であり、以下の点を改善する必要がある。
  - ①生態系に悪影響を及ぼすナンキンハゼ（計画対象地各所に生育）の駆除
  - ②参道ゾーンのスギ、カシ類の不良樹木の処置とサクラ類の配植の見直し
  - ③芝地・樹木群ゾーンの過密樹木等の整理
  - ④外周自然林ゾーンの後継樹（ケヤキ、エノキ、イヌシデなど）の育成

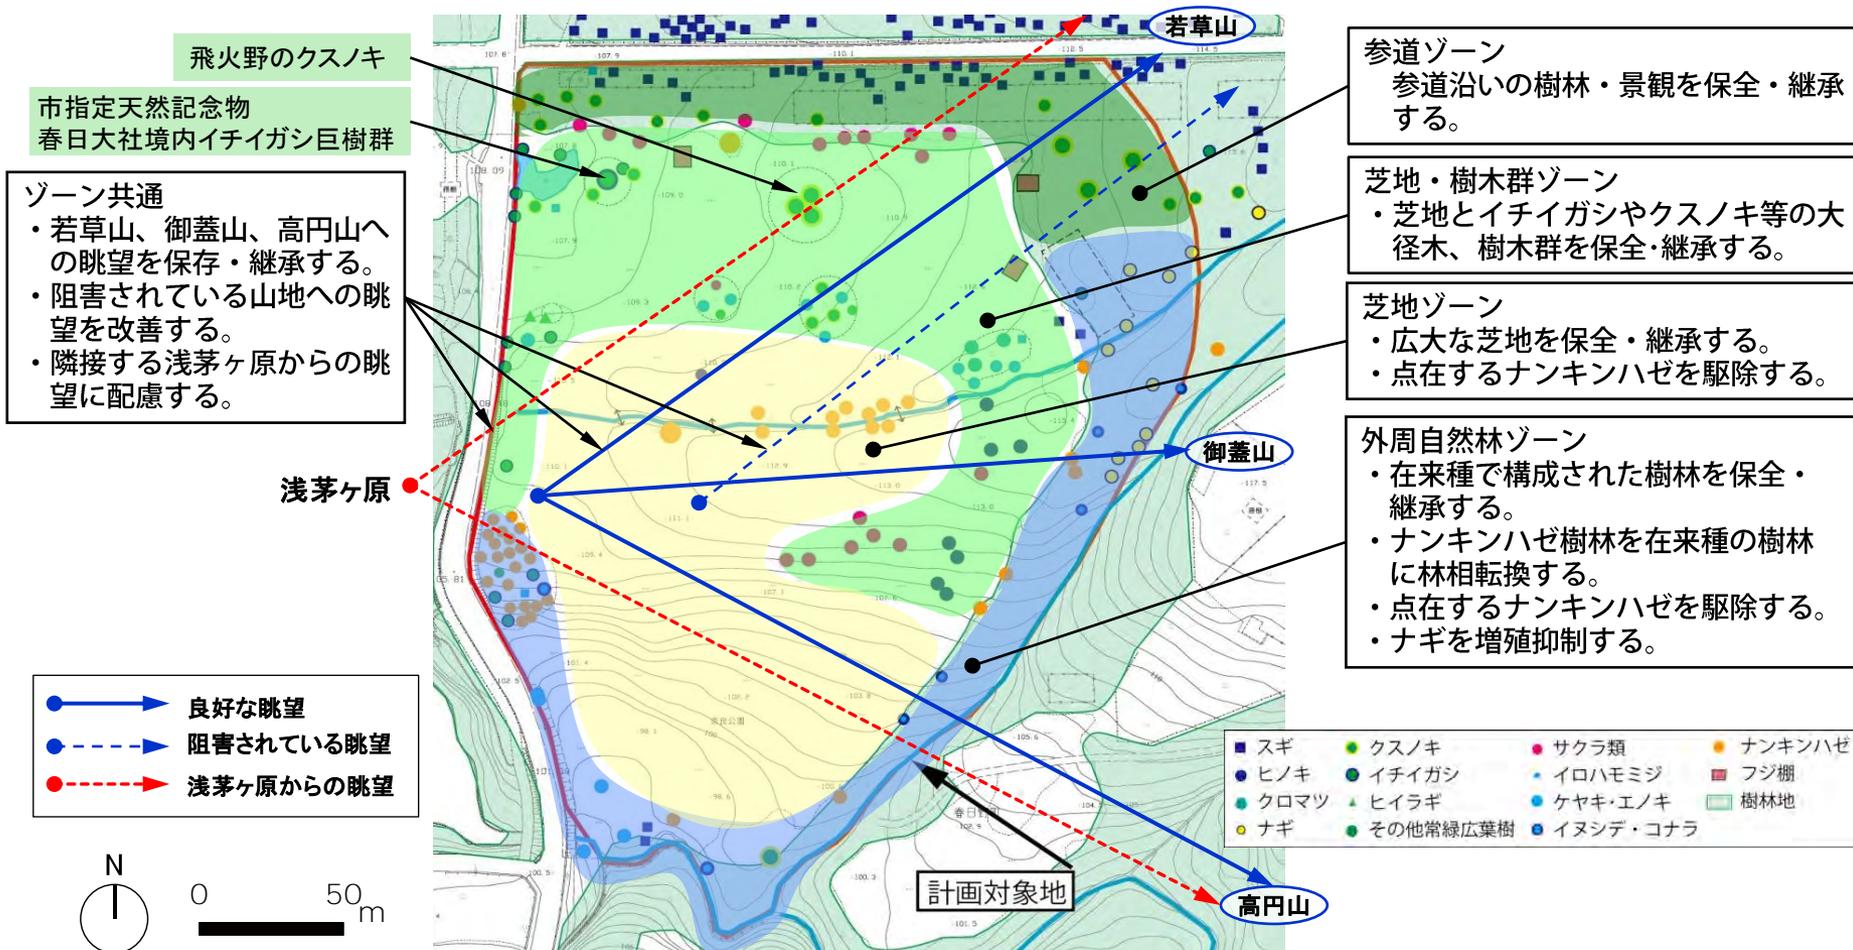
図：計画方針図

計画方針：持続性に配慮して芝地と樹林による植栽・景観を保全・継承する。

- ・ 広大な芝地と外周の樹林・樹木によって構成される植栽・景観を保全・継承する。
- ・ 若草山、御蓋山、高円山への眺望景観を保存・継承する。

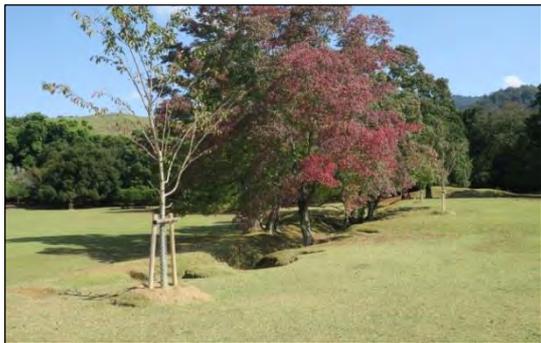
春日大社は、飛火野本来の草地景観を保全するため、水路沿いのナンキンハゼを伐採する予定であり、その景観変化の影響緩和のため、水路南側に代替樹木を数本植栽している。（令和2年植栽）。植栽は、山並みへの眺望を阻害しないように本数を限定し、樹高が余り高くないソメイヨシノを選択している。植栽整備後は、景観の経年変化の状況を確認したうえで、長期的な観点から植栽管理を行う予定である。

水路沿いのナンキンハゼと  
新規植栽のサクラ類

- ・ナンキンハゼの伐採による景観への影響を緩和するため、既存ナンキンハゼのうち修景効果の高い大径木のみ暫定的（5～10年程度）に存置する。
- ・ナンキンハゼに代わる修景効果のある高木種を補植する。※1
