# 走行ルート上の技術的な課題・問題点

# 実証実験走行ルート（案）の概要

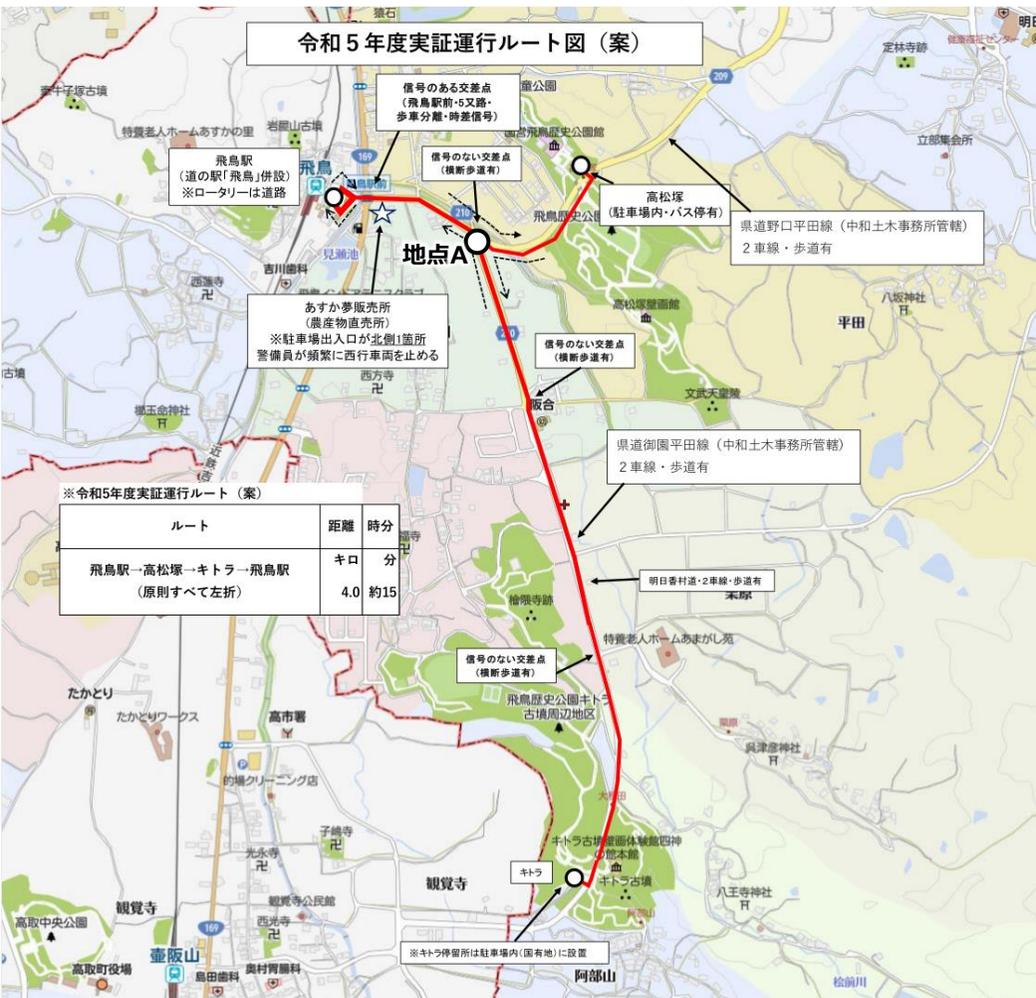
- 延長：約4km ※飛鳥駅～高松塚～キトラ～飛鳥駅
- 車線数：2車線(片側1車線)道路
- 歩道・防護柵等：両側にマウントアップされた広めの歩道
- 勾配：平均約2%（標高差 約40m）
- その他
  - ・走行ルート上は全て左折 ※駐車場の出入りを除く
  - ・飛鳥駅前に信号1箇所（5叉路、歩車分離・時差式）  
※自動運転車両は直進
  - ・観光シーズンにはレンタサイクル利用増加の可能性
  - ・駅前ロータリー内、駐車場内は手動

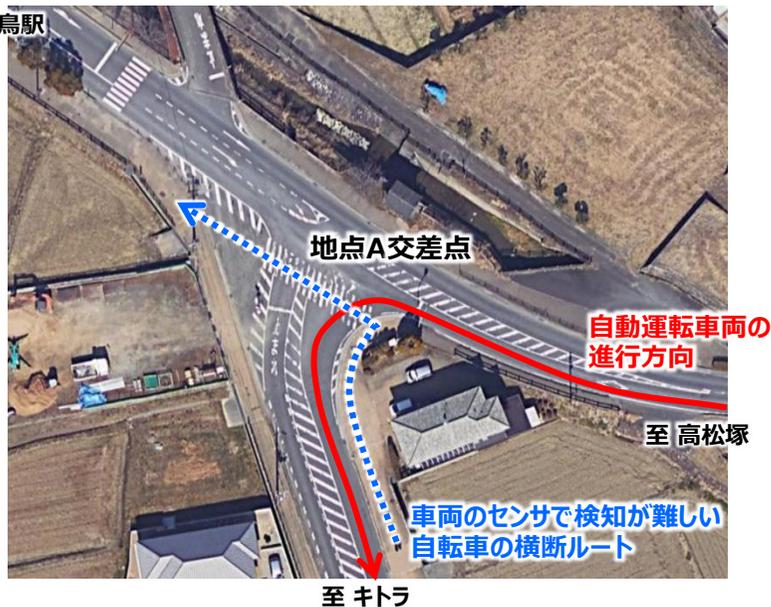
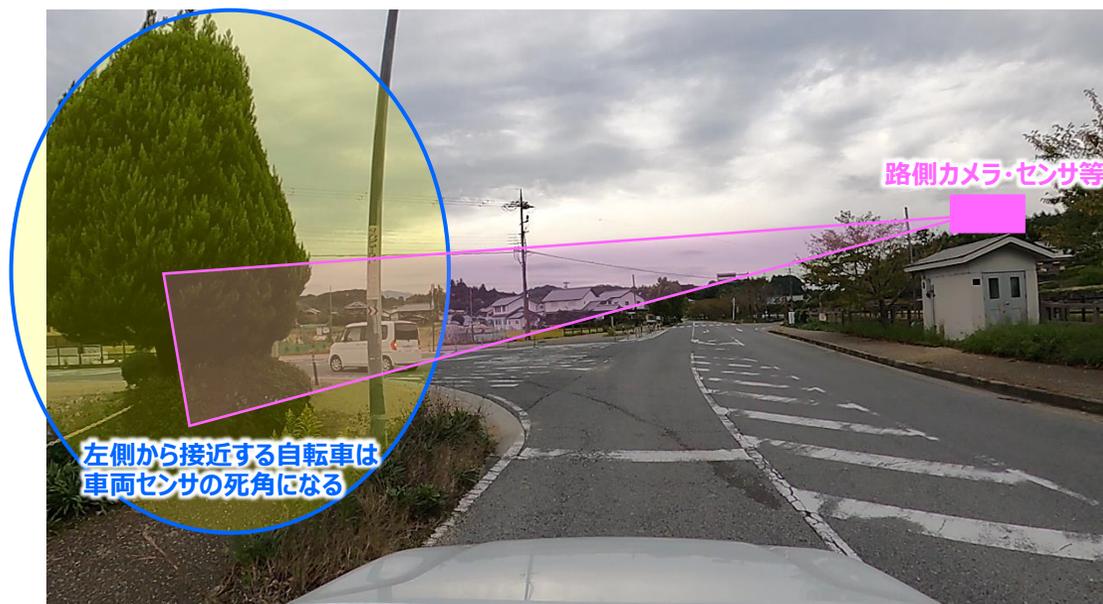
### ■高松塚⇒キトラの地点A交差点の左折ポイント

- 高松塚⇒キトラのルート上の地点A交差点での左折時に、左折方向から向かってくる横断自転車が車両センサの死角になり検知できない可能性がある。
- 自動で安全に左折(横断歩道前で停止)するために、路側にカメラ・センサ等を設置して横断自転車を検知し、接近情報を自動運転車両に通知する対策が考えられる。  
※レベル2実証実験時は、運転手による手動介入(ブレーキ)や、横断歩道手前で必ず停止する運行も考えられる

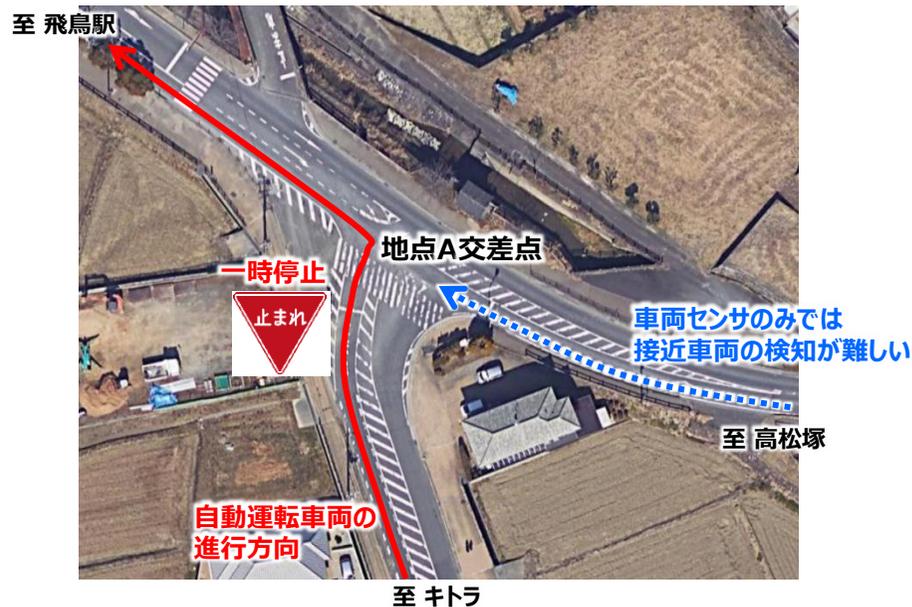
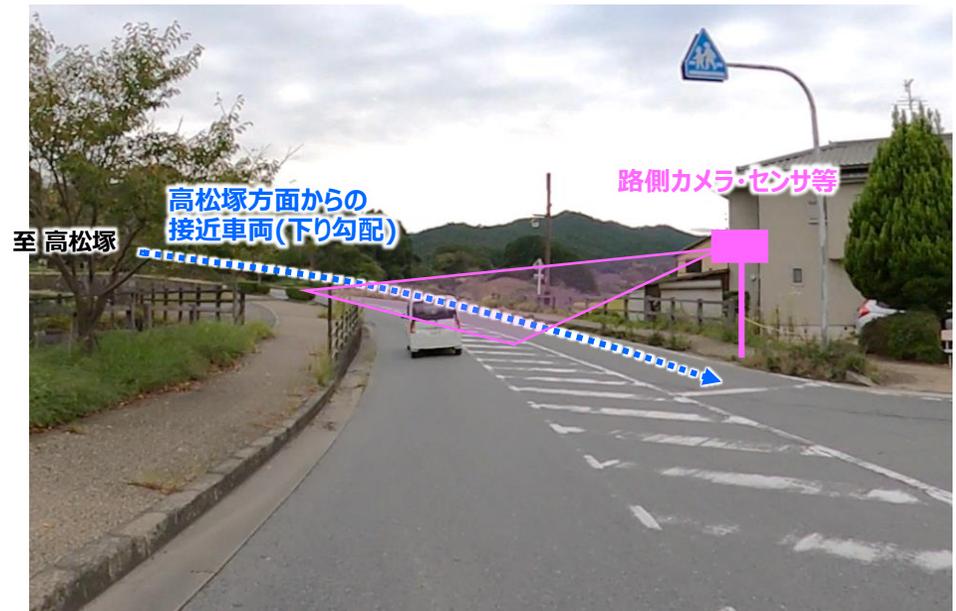
### ■キトラ⇒飛鳥駅の地点A交差点の左折ポイント

- キトラ⇒高松塚のルート上の地点A交差点での左折ポイント(一時停止)において、**車両センサのみでは右側からの車両の接近を適切に検知できない(検知が遅れる)**可能性がある。  
※高松塚方面から下り勾配のため、接近車両の速度が高い可能性あり
- 路側にカメラやセンサを設置し、**優先道路側の車両の接近を事前に検知して通知**することで、**自動運転車両側での左折タイミングの判断を支援**する対策が考えられる。  
※レベル2実証実験時は、運転手による手動介入での運行も考えられる

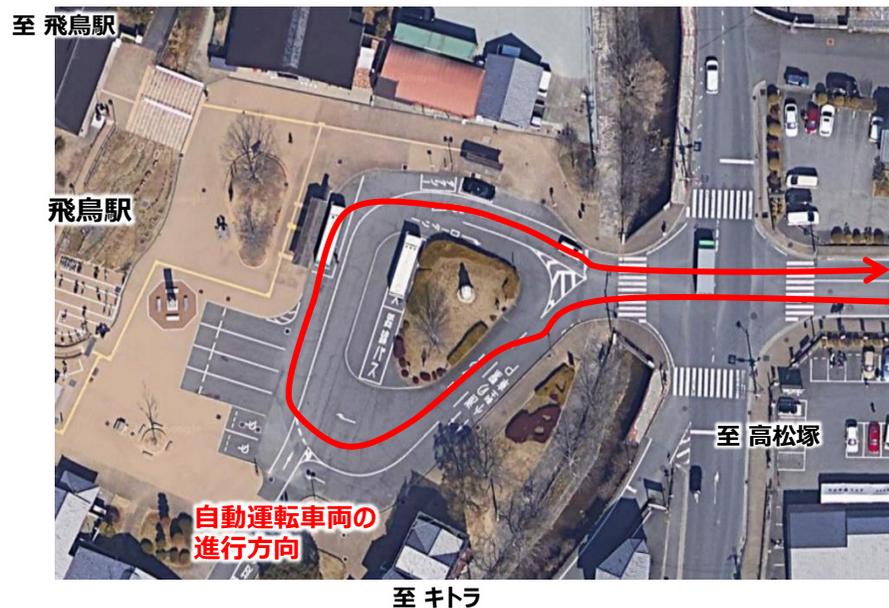
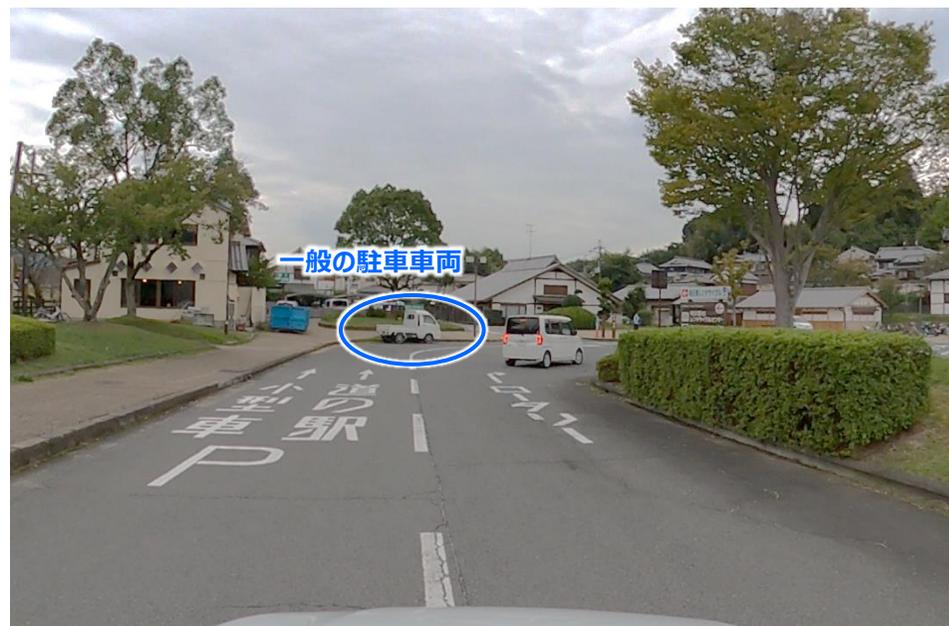
### ■ 飛鳥駅前ロータリー内の走行経路

- 飛鳥駅前のロータリー内や、高松塚・キトラの駐車場内・出入り口では、その他車両(バス、タクシー、一般車)や歩行者等との錯綜が発生するため自動での走行が難しい。  
※レベル2実証実験時には、運転手による手動介入での運行を想定
- 現状は駅前ロータリー、駐車場内に警備員が配置されており、将来の無人自動走行の際にも**有人(警備員)の交通整理と連携した運行ルール**を検討することが望ましい。
