走行ルート上の技術的な課題・問題点

レベル2自動走行実証実験に向けたリスク評価の結果

三郷町では過年度に、国土交通省奈良国道事務所の支援のもと、MMS(モバイルマップシステム)による点群データ計測や自動運転シミュレータ等を用い、走行ルートの**自動運転車両の走行可否(レベル2実証実験)**を定量的に評価。

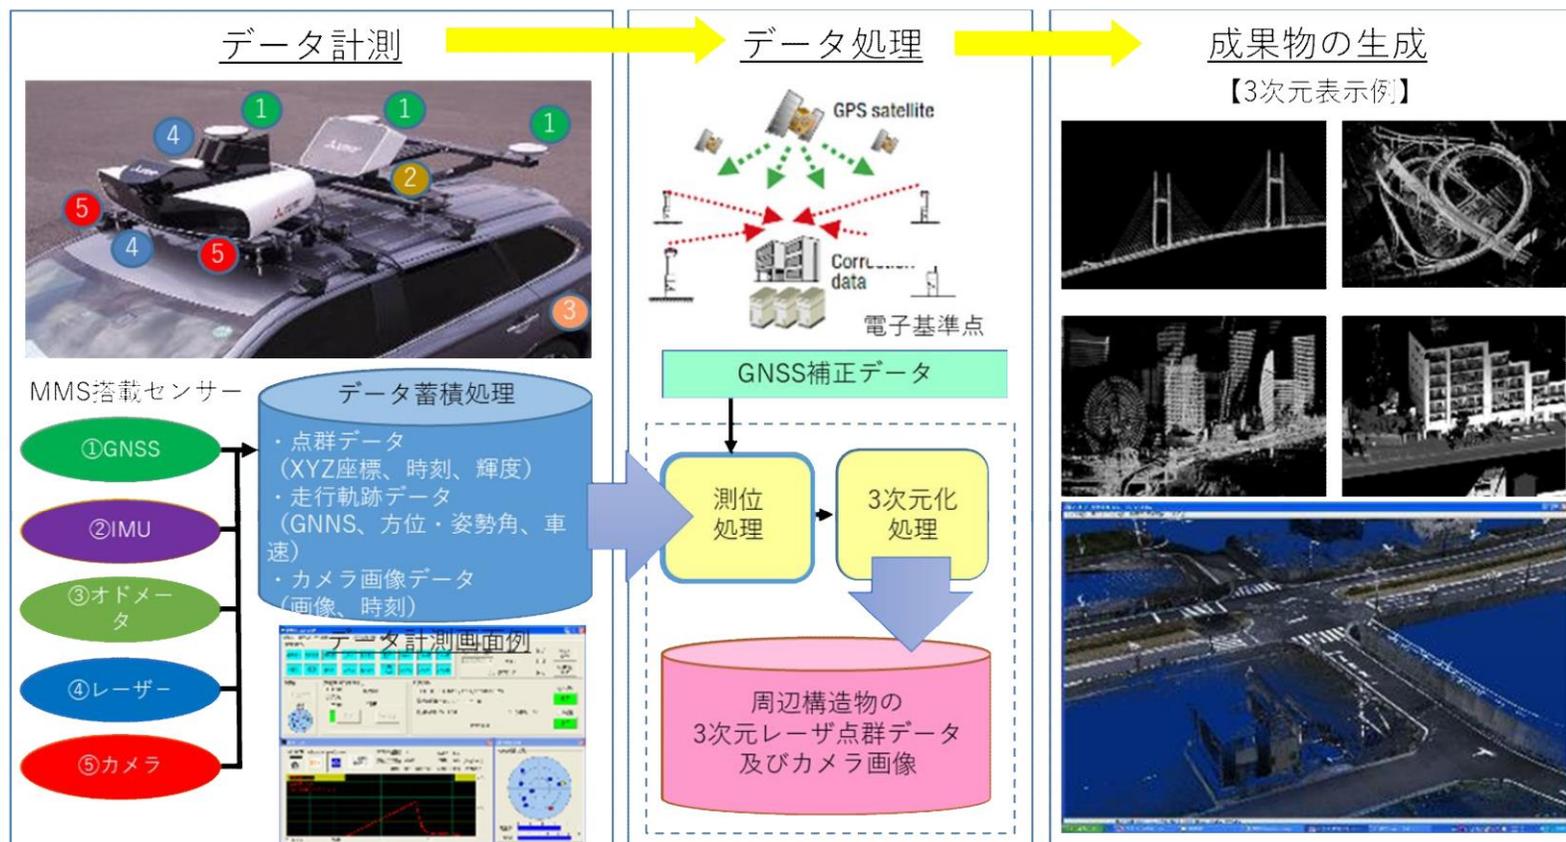
① MMSを用いた3次元地図データの作成

- MMS(モバイルマッピングシステム)を搭載した車両で、走行ルート上の高精度点群データ、画像を取得。
- 取得した点群データ、画像をもとに、自動運転の走行ベースデータとなる3次元地図データを作成。

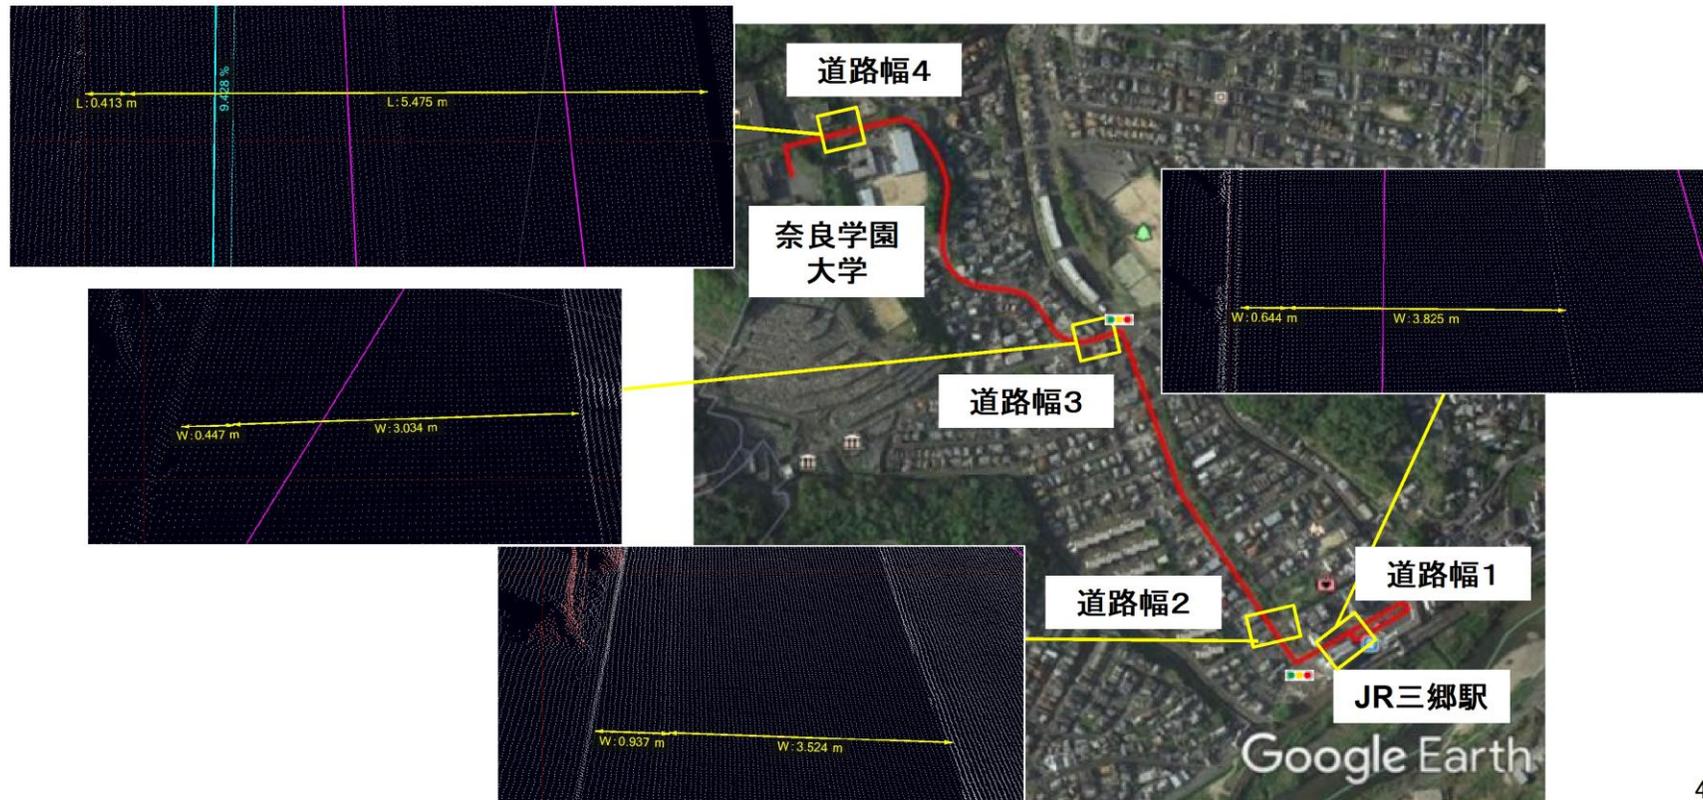
②道路構造：道路幅員

- 公道区間では、**車道幅員が3m以上**、路肩まで含めると**4m近く**あるため、自動運転車両の走行にはおおよそ**問題がないことを確認**。
- 大学構内の道路は、幅員には問題がないものの、**蓋のない側溝**があるため車両の走行位置の設定の際には**注意が必要**。また、センターラインがないので**対向車とのすれ違いに注意が必要**。

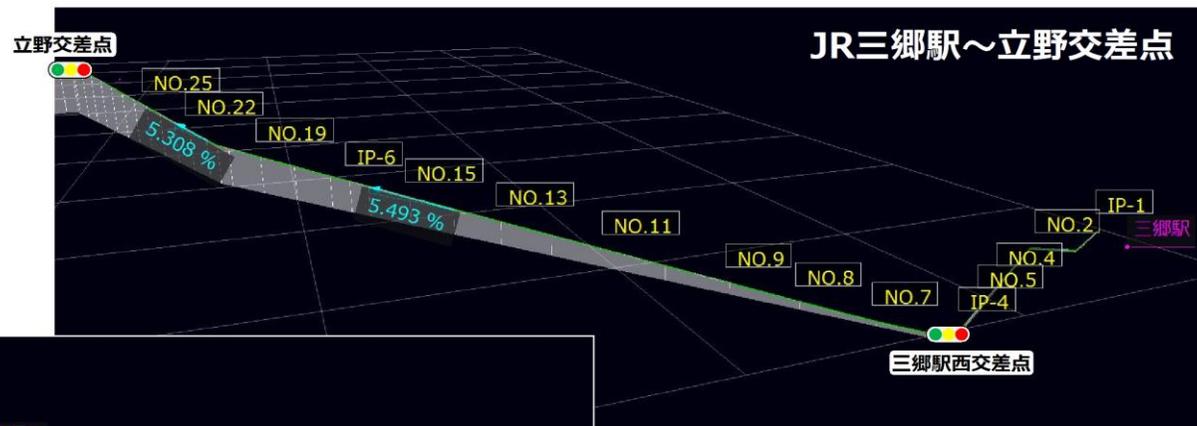
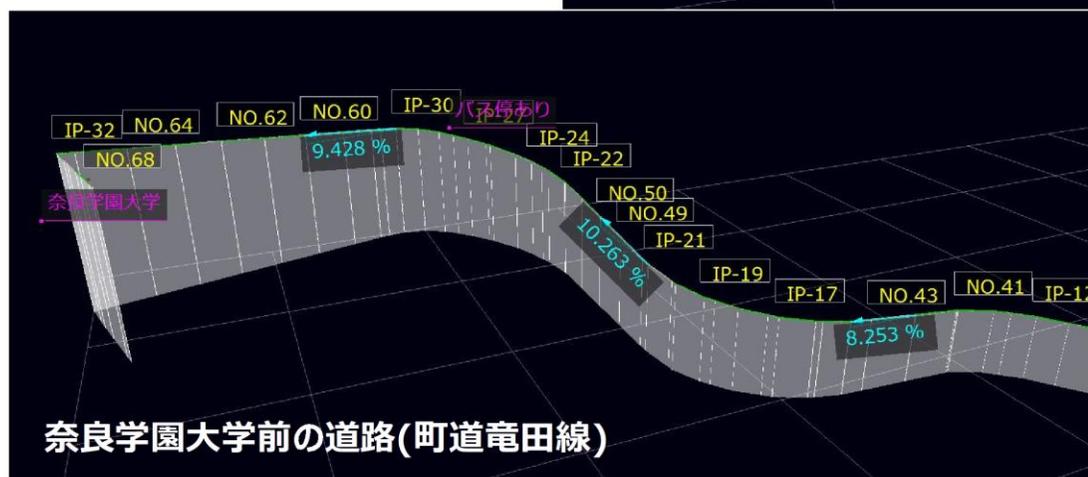
走行ルートの縦断構造図

- 三郷駅西交差点～立野交差点は5%強の勾配があり、安定した走行となるように事前の走行準備(チューニング)の時に調整を行う必要あり。 ※影響は少ないと想定
- 大学前の道路は8～10%とかなりきつい勾配。上り/下りの何れの方法も自動運転車両の走行自体は可能であるが、加減速の設定など時間をかけてシステム調整が必要。

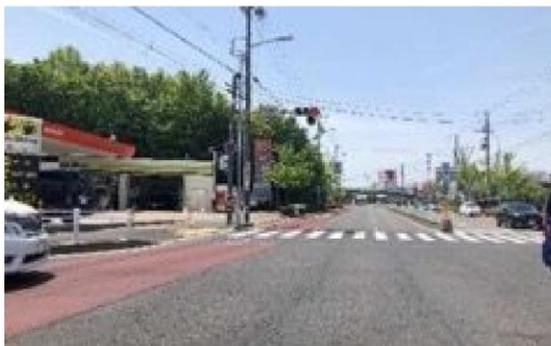
- 自動運転車両は、事前に登録した地図データと、LiDAR等の車載センサで収集する現場のデータをリアルタイムに照合して、自車位置を推定しながら走行する。
- 自動運転シミュレータは、3次元地図を用いて実走行環境を仮想的に復元することで、走行ルート上での自車位置の推定精度の低下箇所など、実際の走行時に起こりうる危険を事前に把握することが可能。

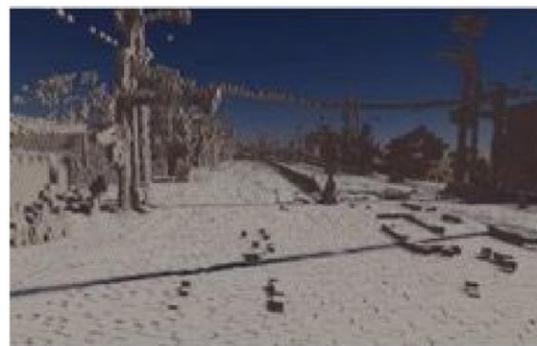
MMSにより計測した高精度3次元地図を読み込んだシミュレータ画面

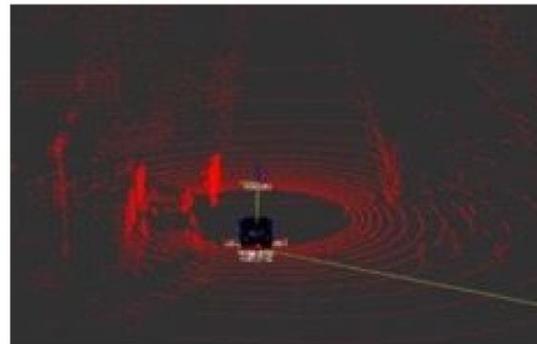
シミュレータで生成した LiDAR 点群

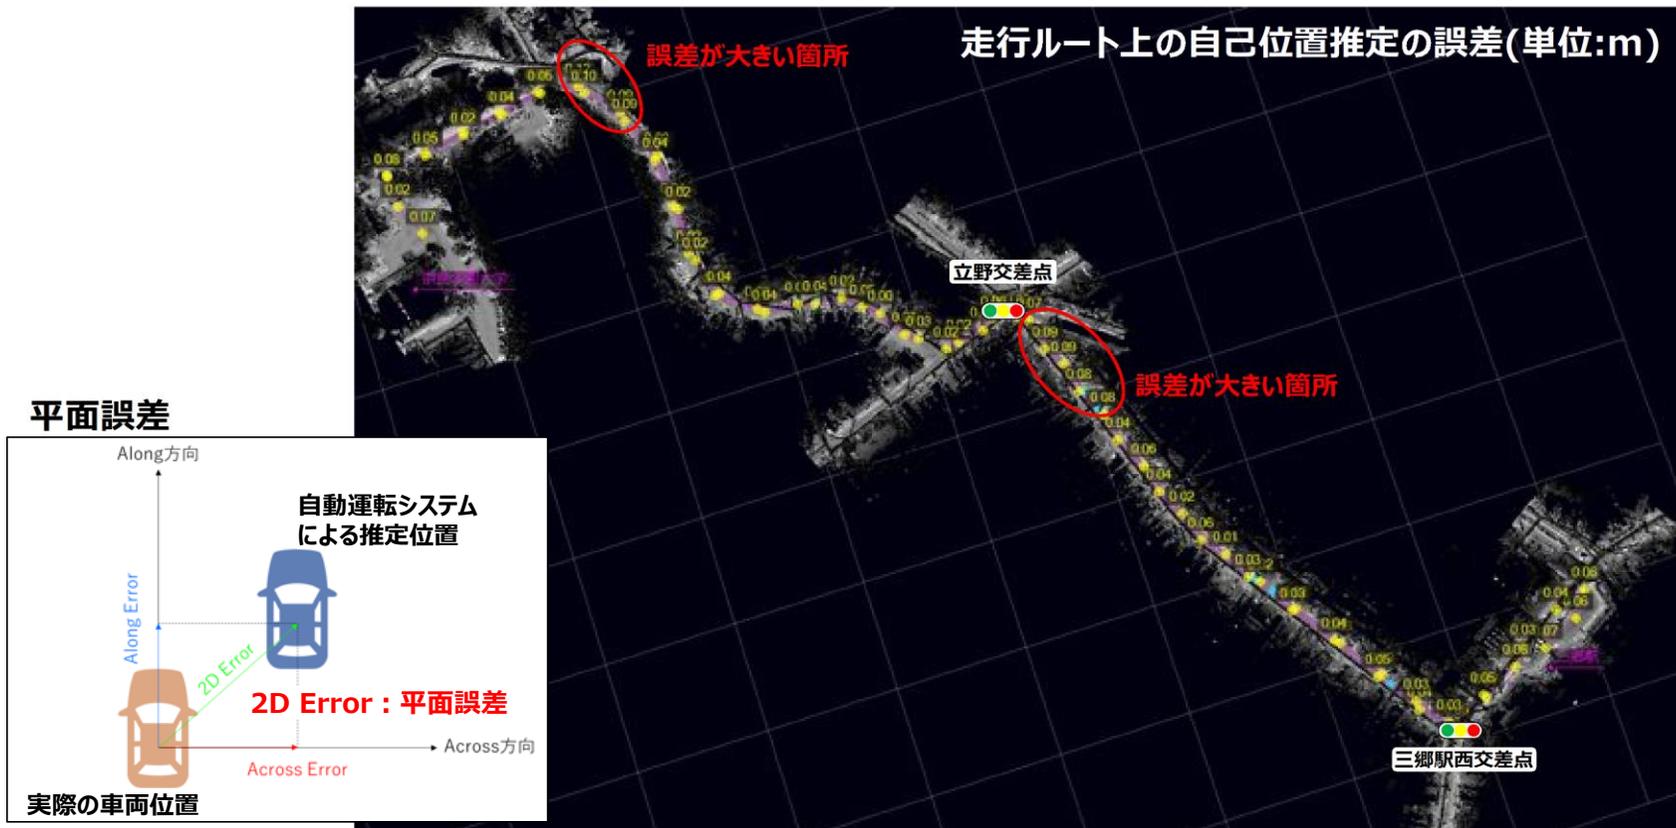
② 自車位置推定精度の評価：平面誤差

- 40km/h想定で走行シミュレーションを行った結果、自動運転車両が走行ルート全般で問題なく自車位置を把握(推定)しながら走行できることを確認。
- 誤差が最も大きい箇所でも10cm以下であり、自動運転車両の走行上は問題ないことを確認。

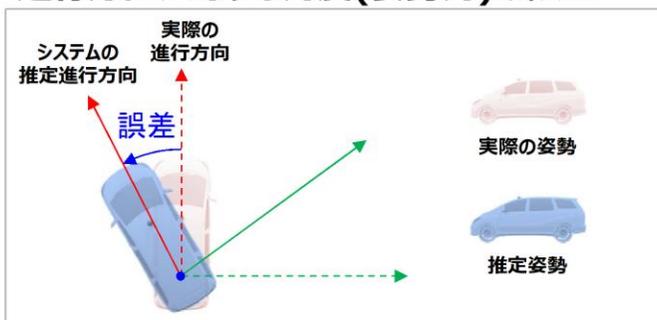
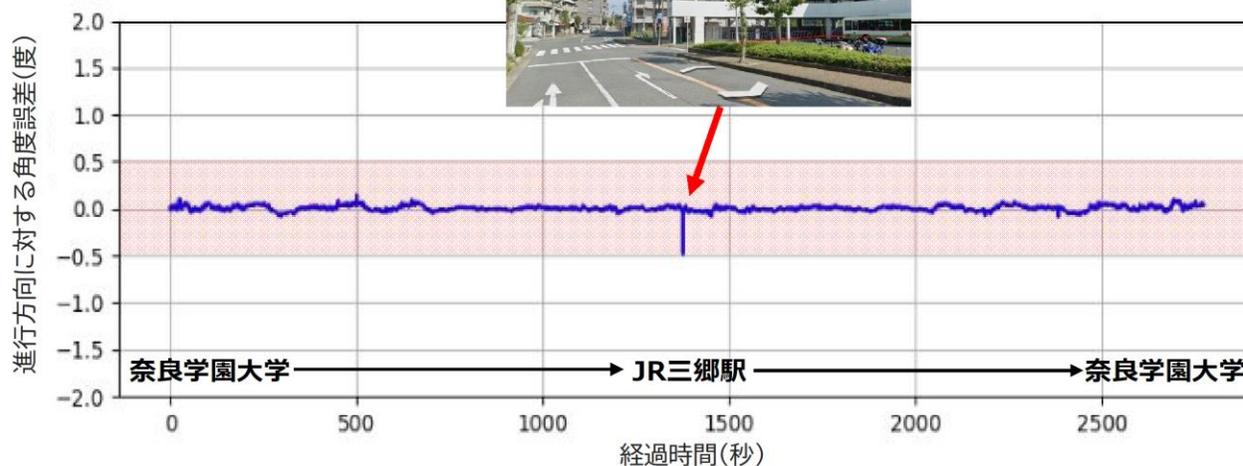
進行方向に対する角度(姿勢角)の誤差

- ・ 駅前ロータリーの入口付近で瞬間的に -0.5° と誤差が大きくなったが、その他の区間では安定している。
- ・ 自動運転車両の走行では、連続的に誤差が累積する事が問題であり、瞬間的に大きな値が出ることはあまり影響がないため、自動運転走行には影響なし。

駅前ロータリーの入口付近で瞬間的に値が上昇

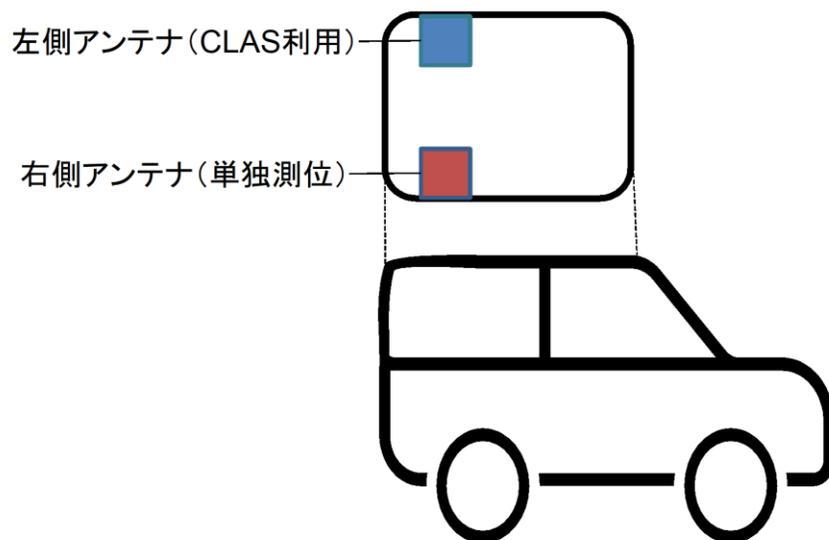
① 車両を用いた衛星取得状況の計測

- 車両天板上に2種類の受信アンテナを設置し、右側アンテナでは一般のGNSS※を利用した信号情報(単独測位)のみ、左側アンテナでは準天頂衛星による補強サービス(CLAS)を利用した結果を計測。
- 一般的に自動運転車両に搭載しているGNSS※は、主に右側の単独測位の信号を採用しているため、単独測位の精度検証結果を以下に述べる。

左側 (CLAS)	右側 (GNSS)
使用衛星	GPS + 準天頂衛星	GPS + 準天頂衛星 + ガリレオ衛星
利用した補強サービス	CLAS	なし

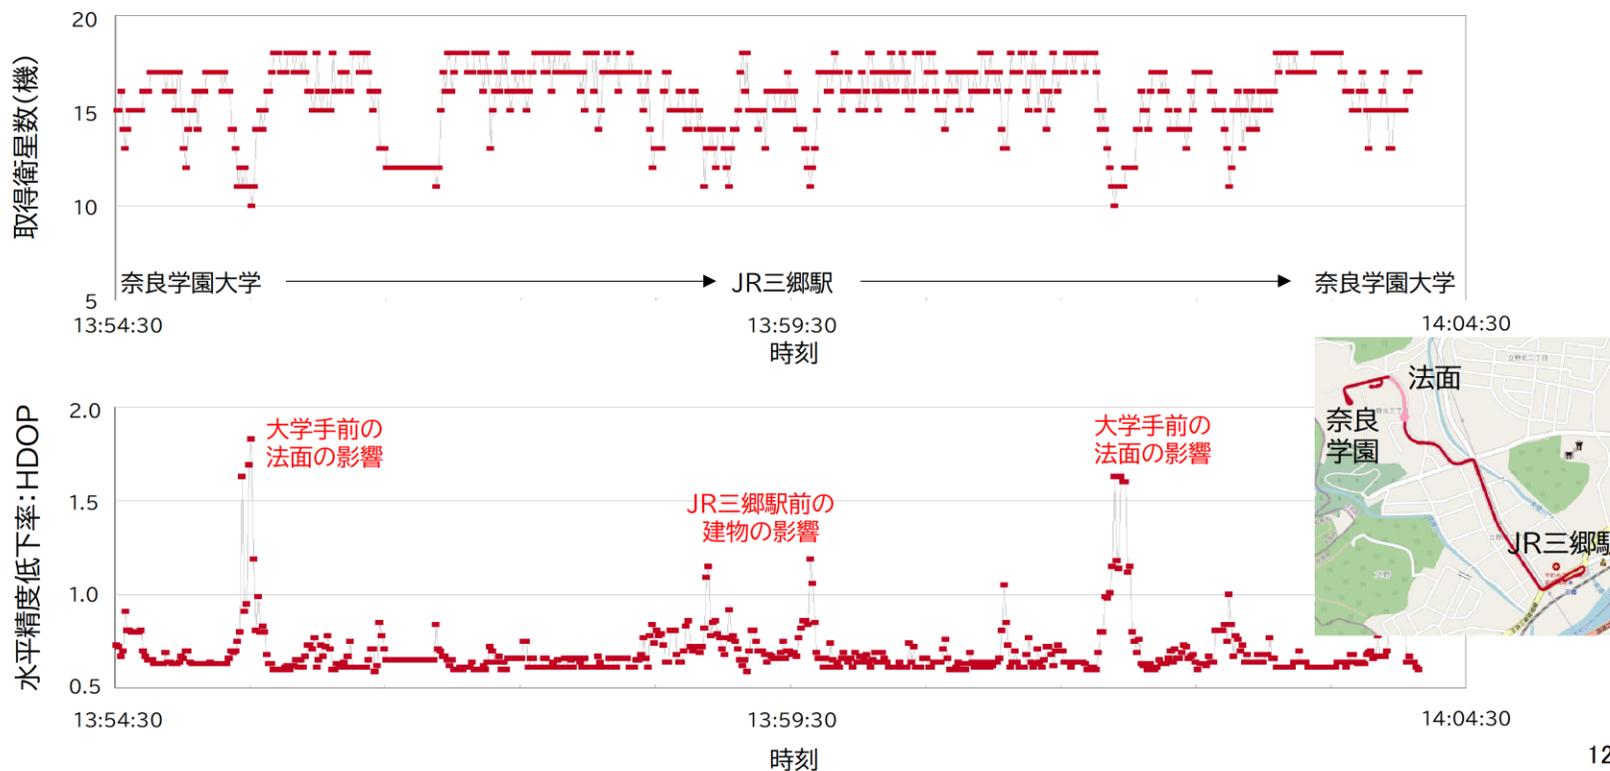
② 走行ルート上の衛星取得状況 ※2021/5/7当日の衛星状況

- GNSSで自車位置を算出する際には、最低でも5機の衛星視通が必要であるが、走行ルート上は**最低でも10機の視通を確保**できているため、**衛星取得状況は良好**。
- **水平精度低下率が一時的に1.8前後まで上昇**する箇所が見られたものの、通常3以上になると精度の安定性がなくなると想定されるため、**走行ルート上は概ね問題なし**。

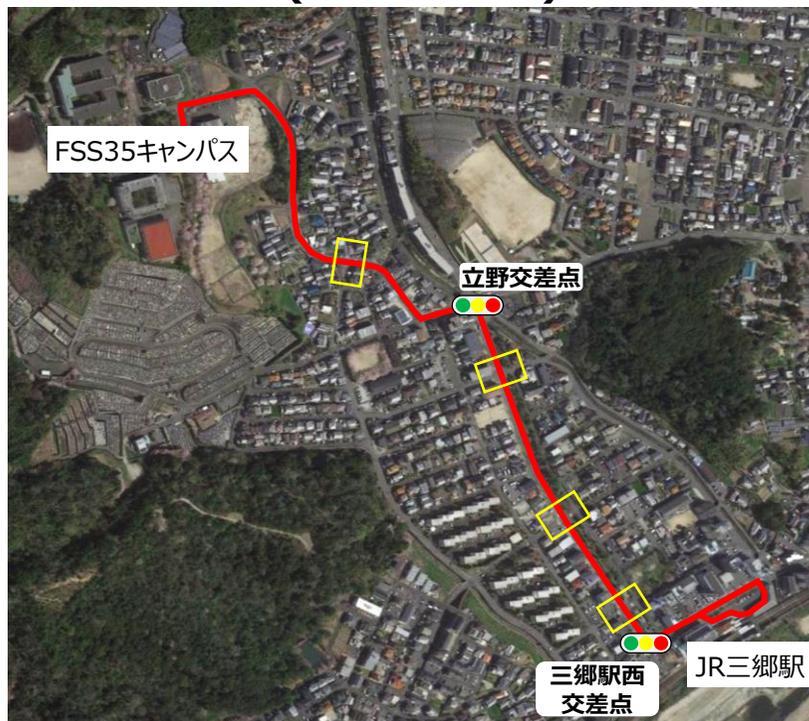
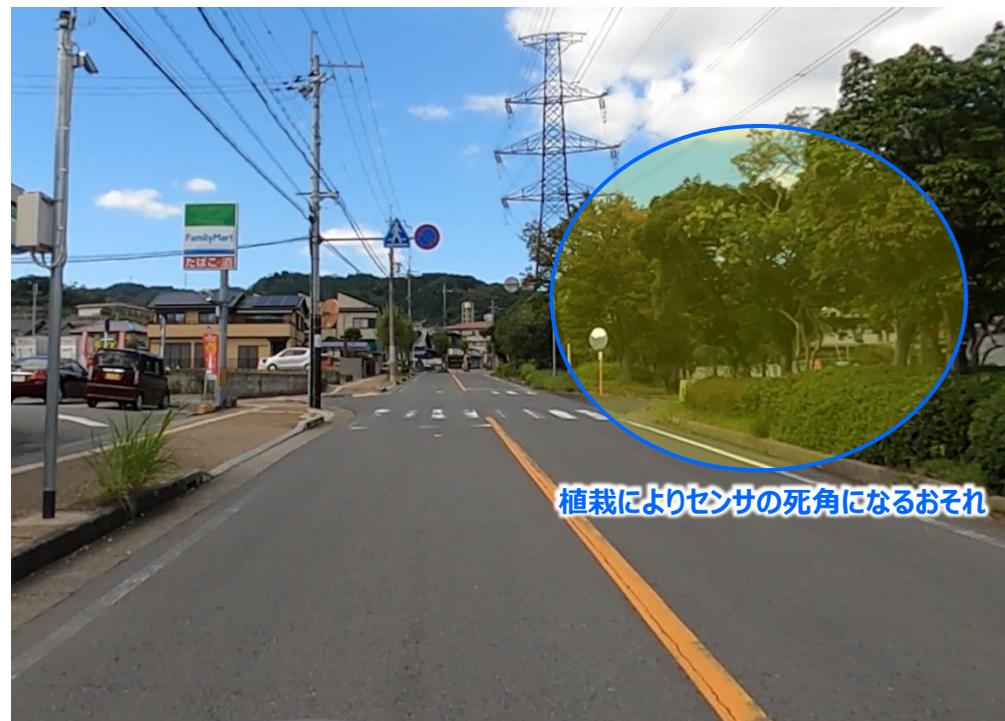
■無信号交差点(横断歩道あり)：4箇所

- 走行ルート上に4箇所、信号なしで横断歩道が設置されている交差点があり、当該交差点では横断中はもちろん、横断しようとする歩行者・自転車を自動で検知し、横断歩道の手前で停止する必要がある。
- 三郷駅西交差点～立野交差点間の3箇所は、東側の生垣等の影響で車載センサの死角になる範囲から歩行者・自転車が交差点に進入する可能性がある。
- 路側センサで歩行者・自転車の検知を支援する仕組みを構築する案も考えられるが、複数箇所への設置が必要となるため、横断歩道の手前で必ず一旦停止し安全確認後に交差点を通行する運用も考えられる。

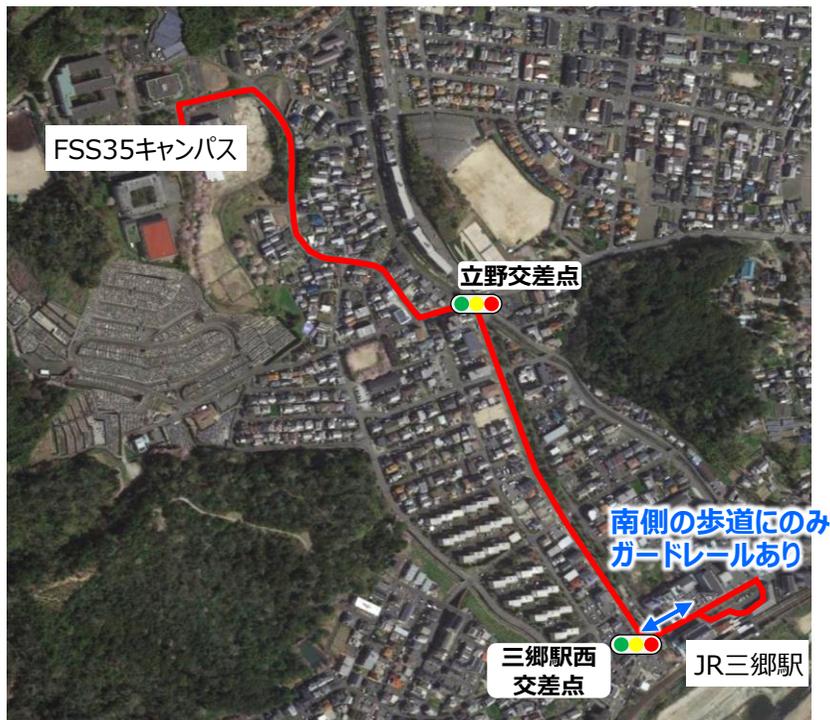
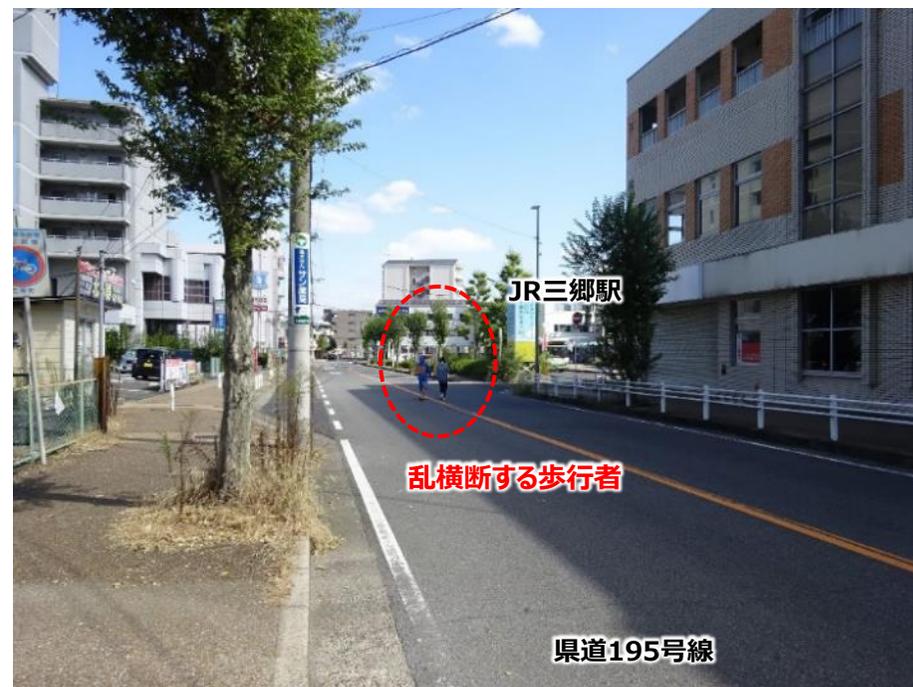
■歩道のガードレール設置状況

- 走行ルート上の歩道はマウントアップされているものの、ガードレール等の設置は一部の箇所に限られており、**交差点以外の箇所で乱横断する歩行者・自転車が発生する可能性がある。**
※特に、JR三郷駅前道路では、駅に向かう歩行者による乱横断が懸念される
- ドライバーが乗車する**レベル2実証実験時は手動介入(ブレーキ操作)**による対応が可能であるが、レベル4無人自動走行に向けては、**ガードレール設置等、飛出しを防止するためのインフラ側の対策が必要と考えられる。**

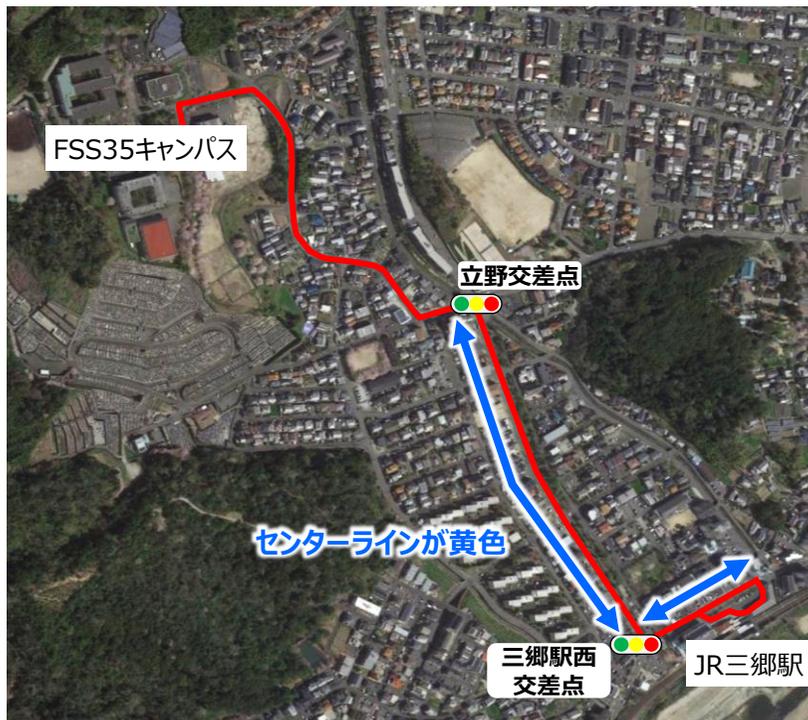
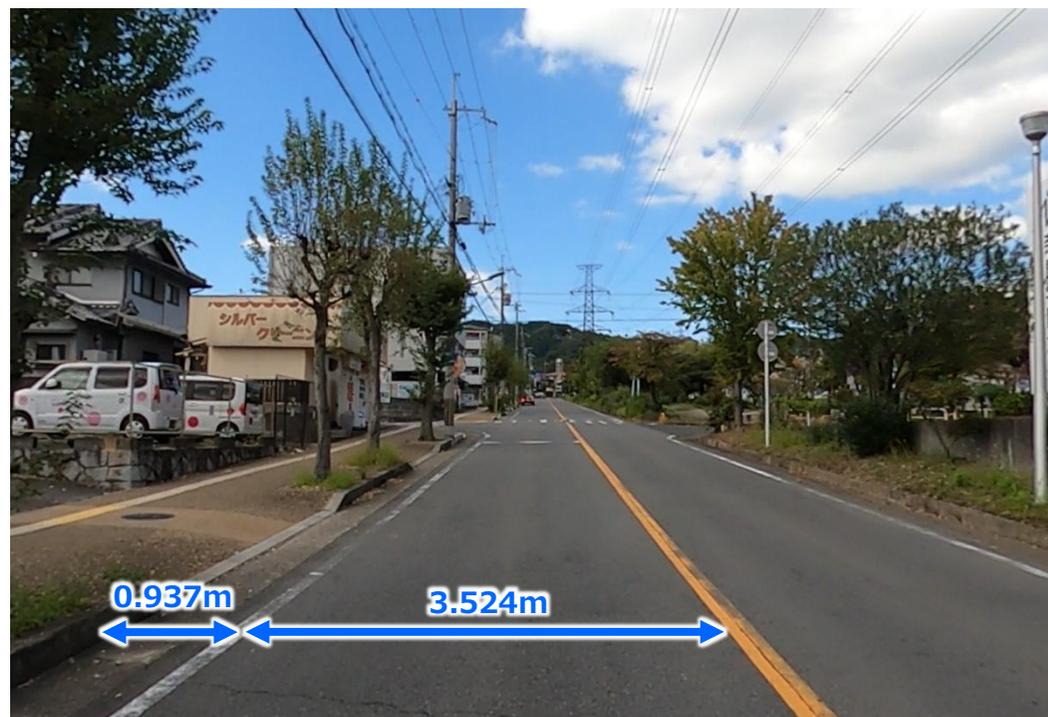
■ センターラインが黄色の区間

- JR三郷駅～立野交差点の区間は、**黄色のセンターライン**であり、**追い越しのために車線の右側へはみ出して通行することが禁止**されている区間である。
- 自動運転車両が障害物を避ける場合には1.5m程度の離隔を取る必要があり、センターラインをはみ出すことになる。
- センターラインが黄色の区間では、自転車が車道を走行している場合に、**自転車を追越しせず後ろから追従する**形で走行する必要がある。

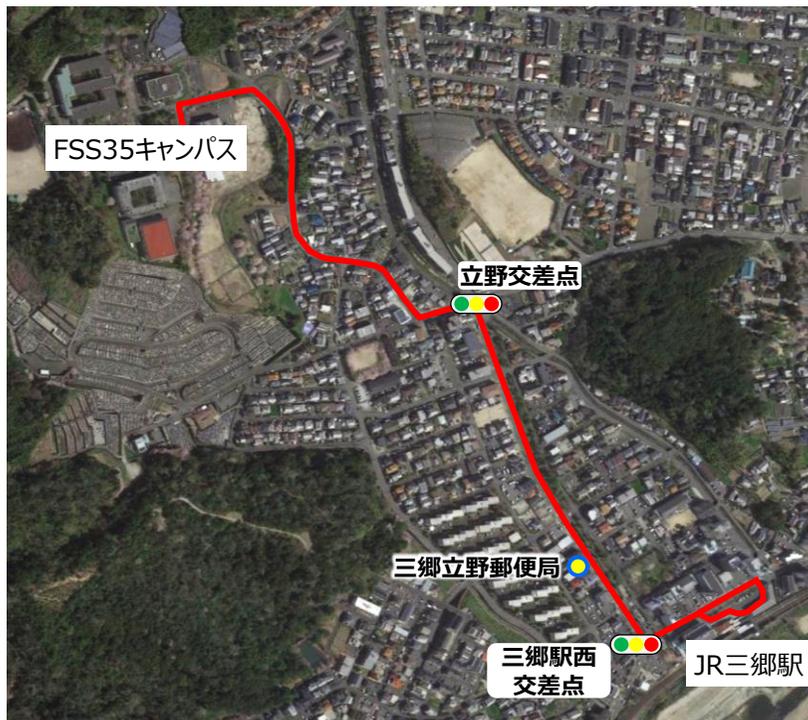
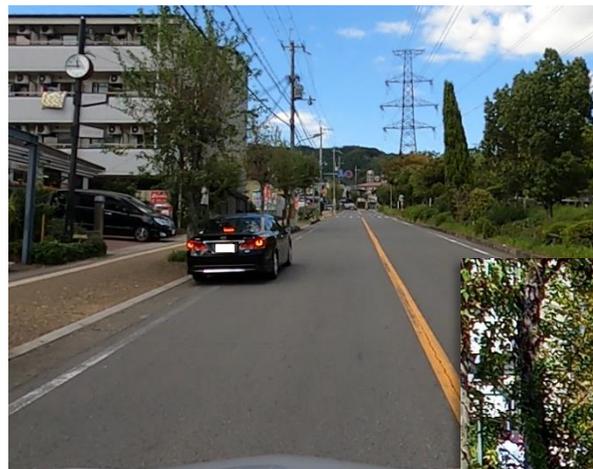
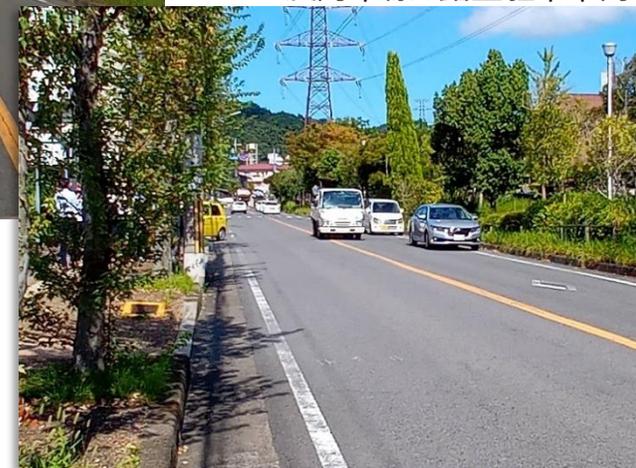
■ 郵便局前の路上駐車

- JR三郷駅～立野交差点間の立野郵便局では、店舗前に専用駐車場があるものの、利用が増える時間帯等には**反対車線にも郵便局利用者による路上駐車**が発生。※路上駐車車両から郵便局に向かった歩行者の横断も発生。
- レベル2実証実験時はドライバーの**手動介入で路上駐車を回避**することが可能であるが、将来のレベル4無人自動走行の実現に向けて、**路側センサによる路上駐車車両の検知支援**のほか、**路上駐車の取り締まり強化**等も含めて対策の検討が必要。

▲ 郵便局前の路上駐車車両

▼ 反対車線の路上駐車車両

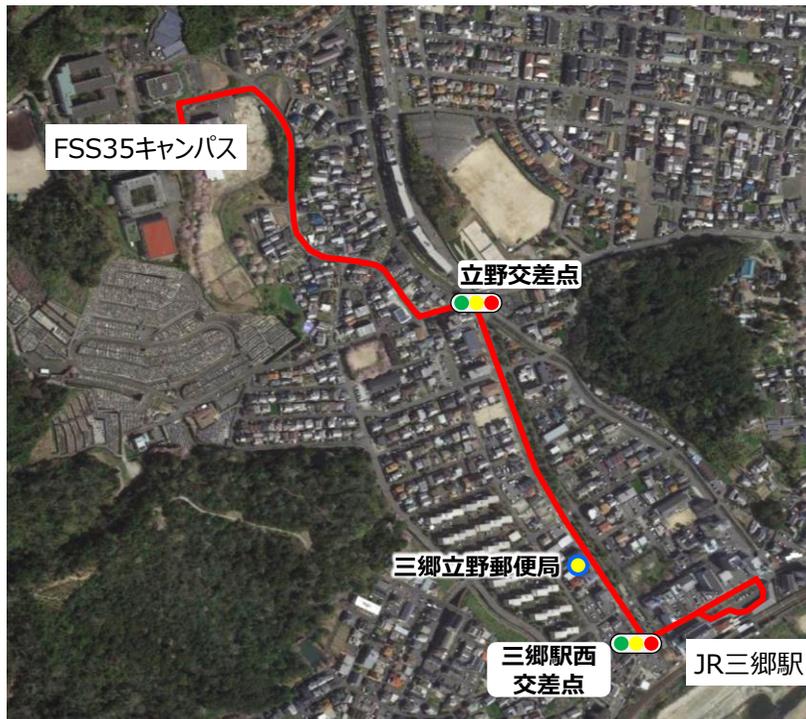
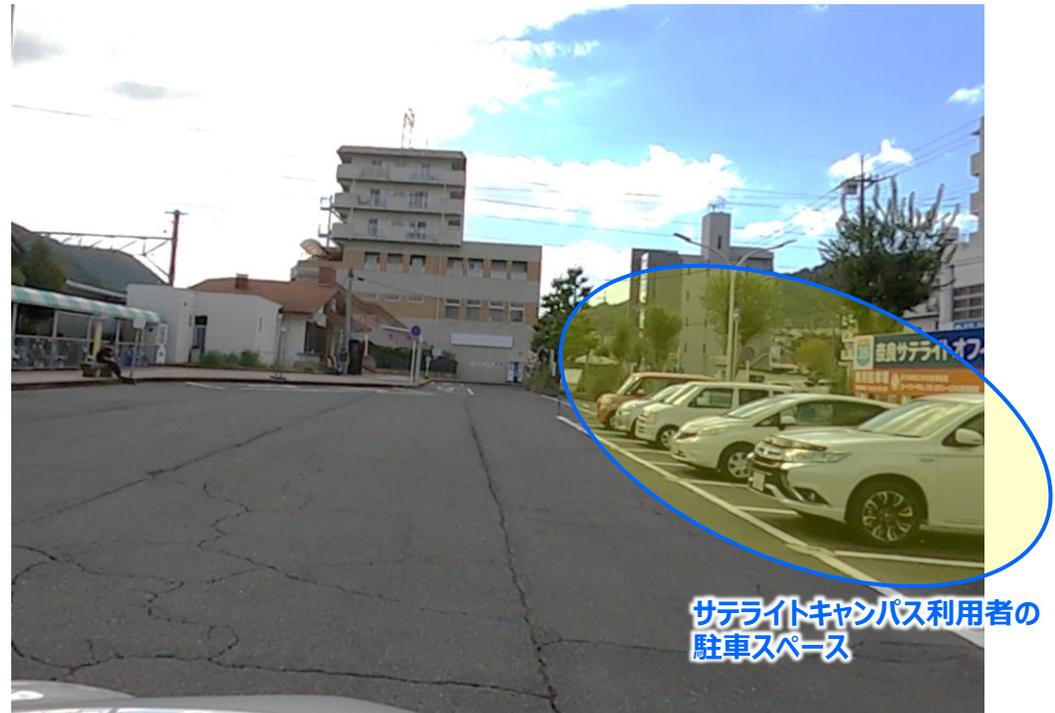
■ JR三郷駅前のロータリー

- 三郷駅前のロータリー内は、バス、タクシーに加えて**一般車両も進入可能**であり、駐車場利用者等の**歩行者も混在**。
- レベル2実証実験時はドライバーの**手動介入でロータリー内の走行、バス停での停車**をすることが可能であるが、将来のレベル4無人自動走行の実現に向けては、**一般車両や歩行者との通行空間の分離**のための対策検討が必要。
