令和 6 年度防鹿柵設置結果

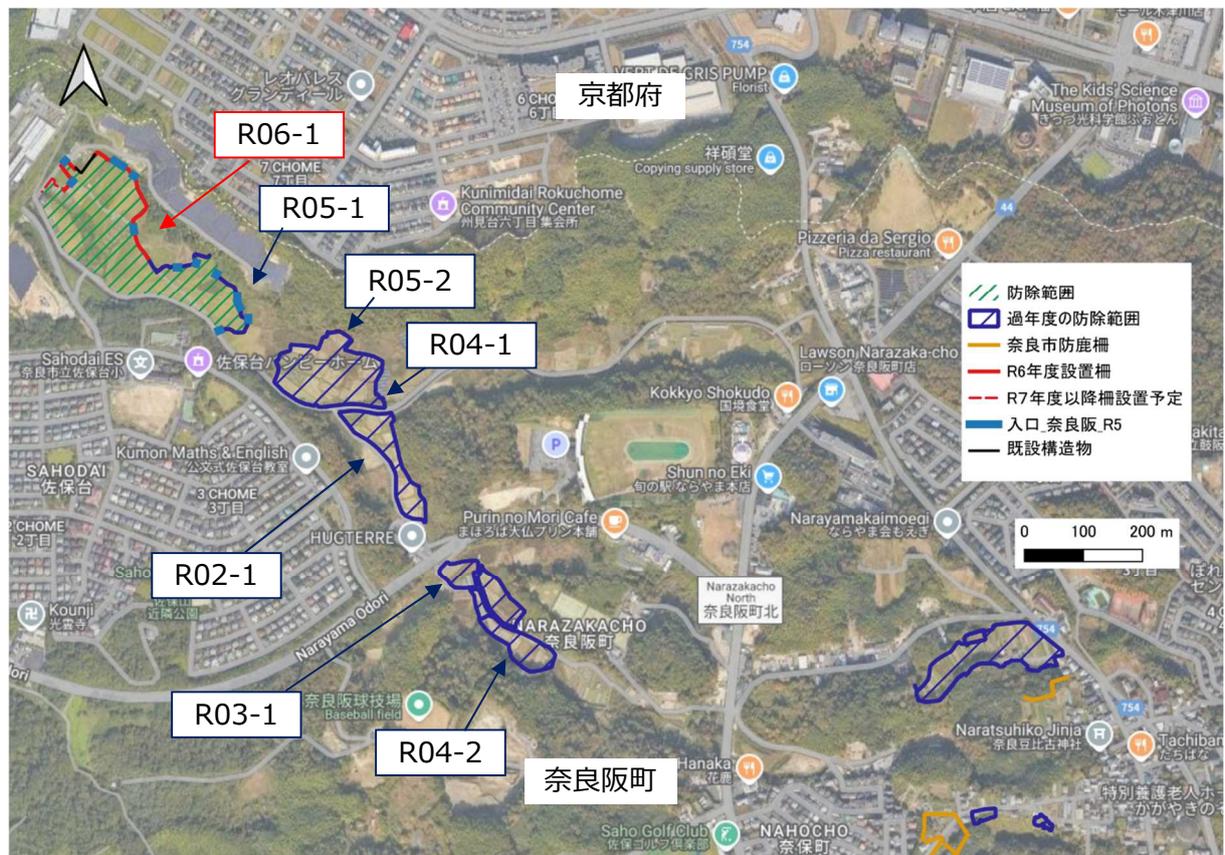
図 1 令和 6 年度防鹿柵設置場所 (赤線範囲)

令和 6 年度の防鹿柵は、地元との調整結果を踏まえ、R05-1 の西側 (R06-1) に設置した。設置場所を図 1、図 2 に示す。令和 7 年 3 月に総延長 317m を施工した。

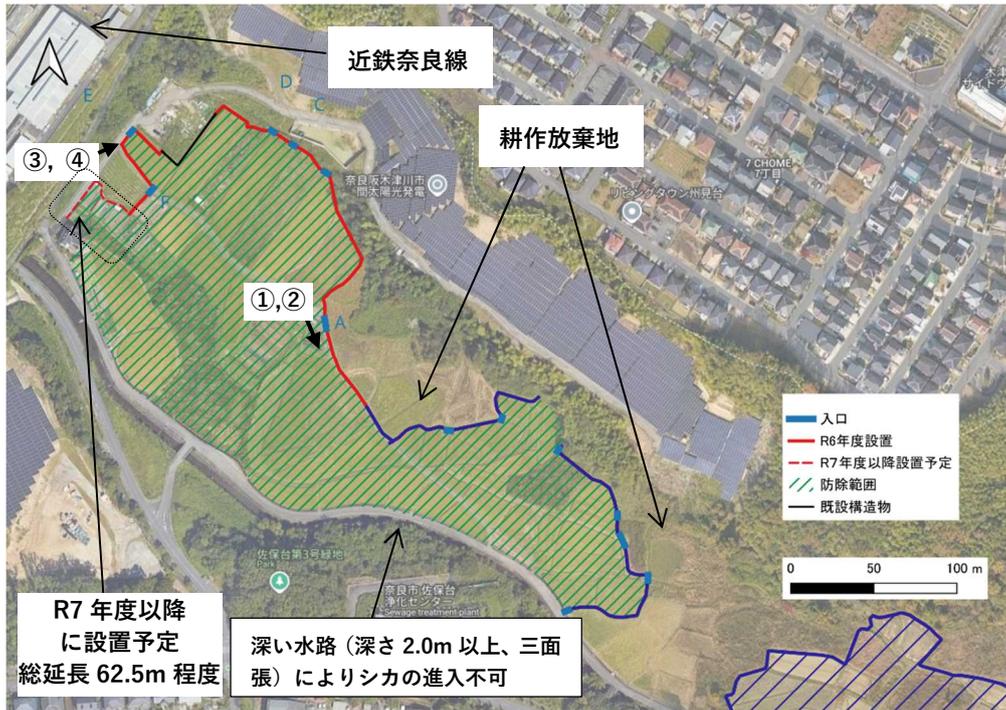
図 2 防鹿柵の線形 (R06-1) ※図中番号は写真 1 の番号に対応

今回の R06-1 の設置により、R05-1 と合わせて柵南側の農地をほぼ囲う形となる。ただし、西側については今年度に柵を設置できないため、令和 7 年度以降に設置する (図 2)。令和 7 年度の設置完了以降は、防鹿柵・既設構造物・農地南側を流れる大きな水路により、農地を囲う形となる。また、柵の設置後に現地での効果検証調査を実施する予定である。

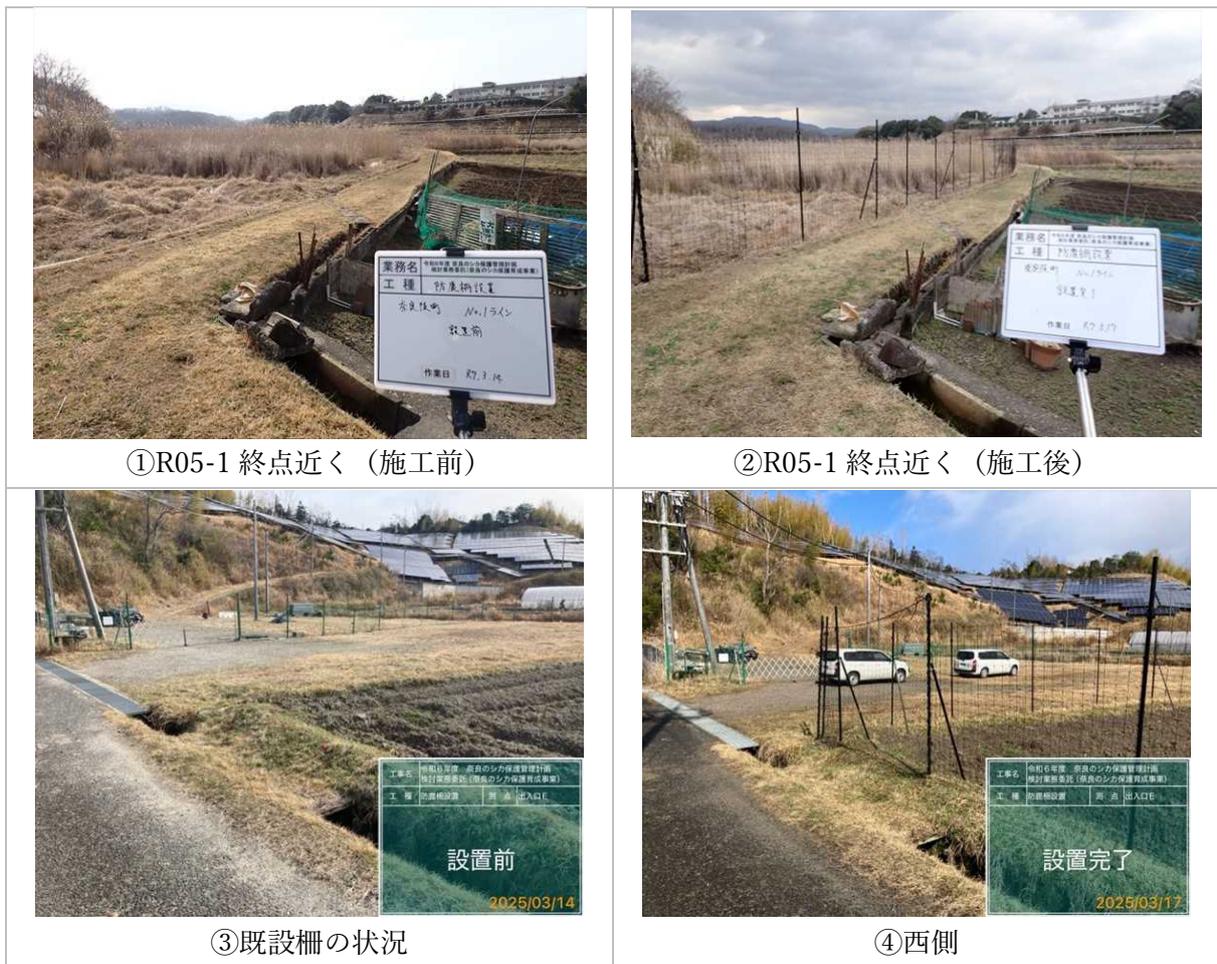
写真 1 防鹿柵設置箇所の状況 (撮影月：令和 7 年 3 月)
