## 4. 天川村坪内(坪内崩壊地A)

## 4. 天川村坪内(九尾谷川)

## 4. 天川村坪内(坪内谷川)

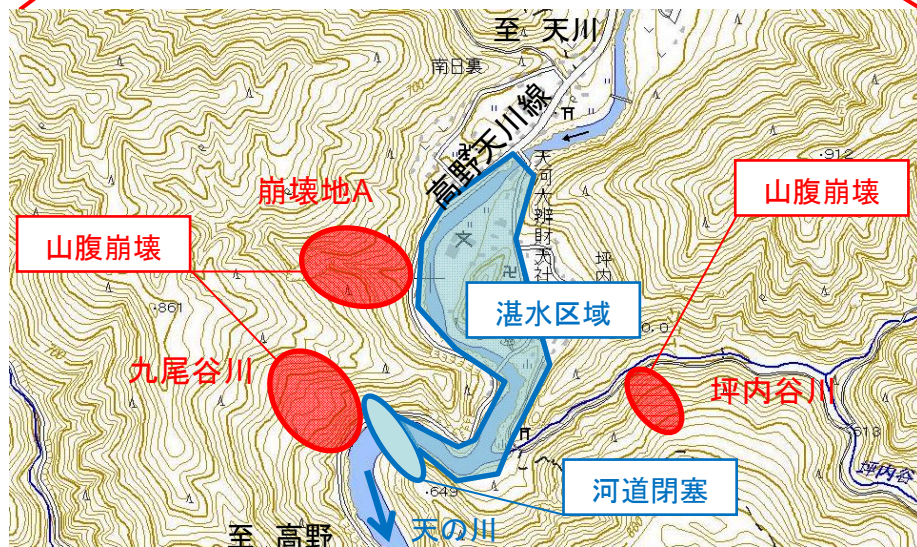
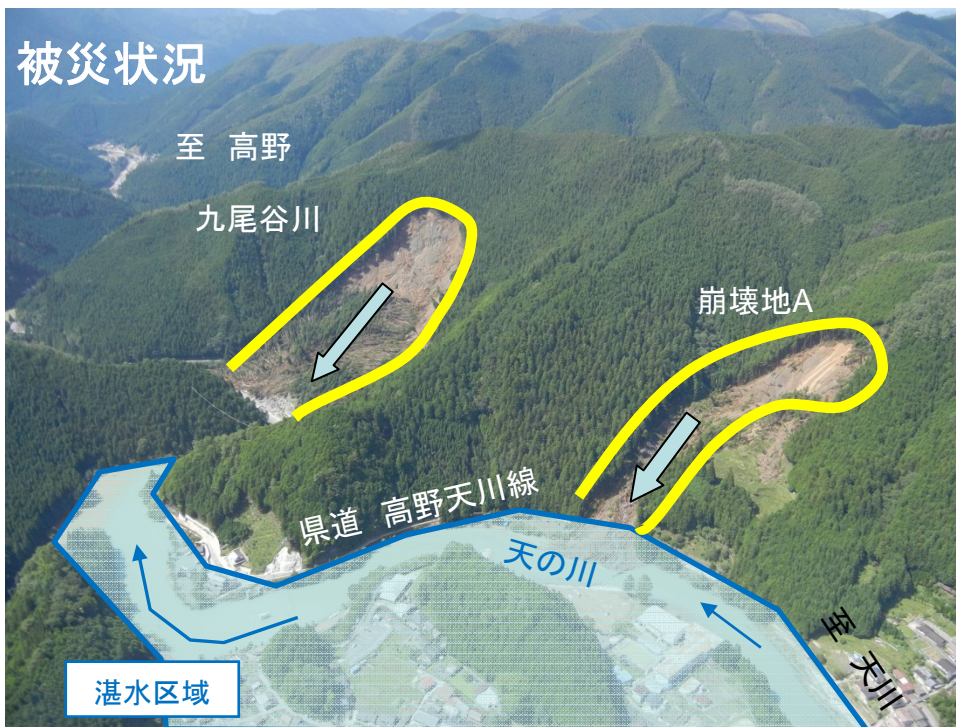
- ・台風12号の豪雨により坪内地内の山腹が崩壊  
(累計降雨量 : 1184mm 坪内)  
(崩壊土砂量 : 330,000m<sup>3</sup>)
- ・崩壊土砂が天の川を閉塞
- ・その後、九尾谷川、坪内谷川が崩壊
  - ・坪内地区において、  
人家2棟全壊、58棟床上浸水
  - ・行方不明1名
  - ・県道高野天川線が寸断

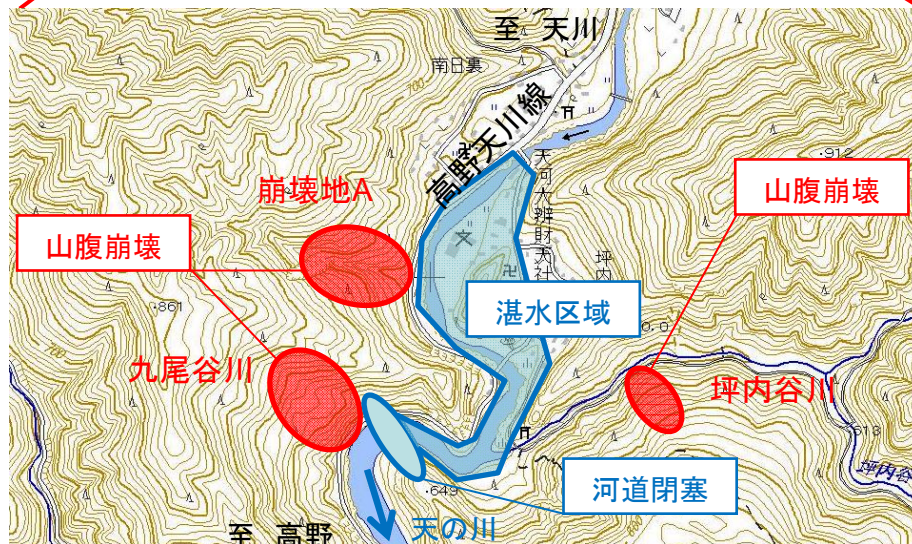
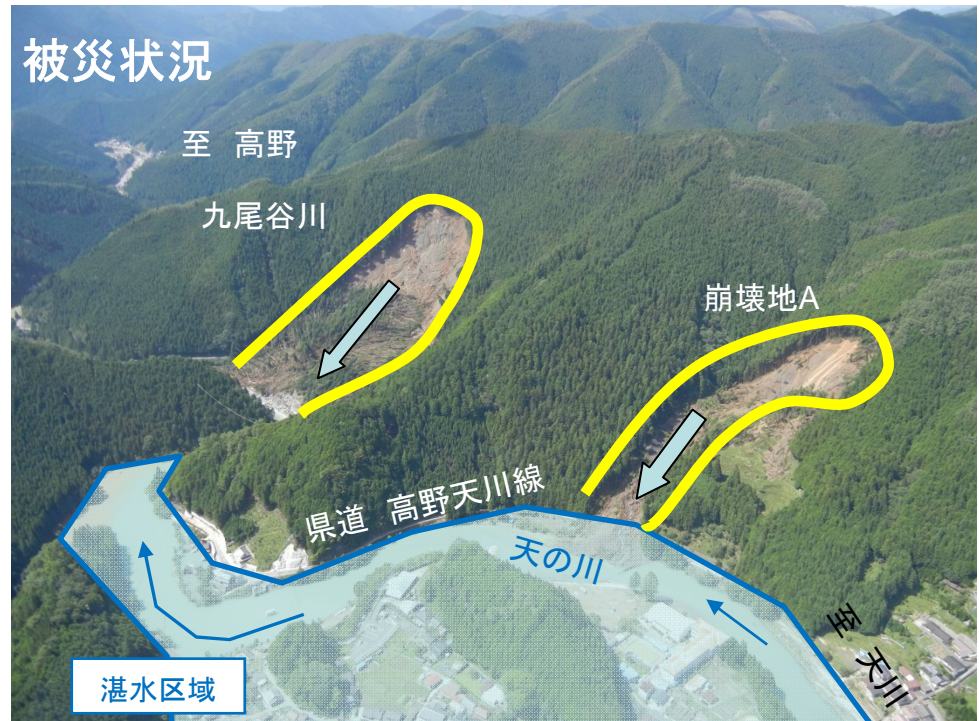
- ・台風12号の豪雨により九尾谷川の山腹が崩壊  
(累計降雨量 : 1,184mm 坪内)  
(崩壊土砂量 : 1,500,000m<sup>3</sup>)
- ・崩壊土砂が天の川を閉塞

- ・坪内地区において、  
人家2棟全壊、58棟床上浸水
- ・県道高野天川線が寸断  
坪内地区避難指示  
(この崩壊による人的被害なし)  
(坪内地区では、行方不明1名)

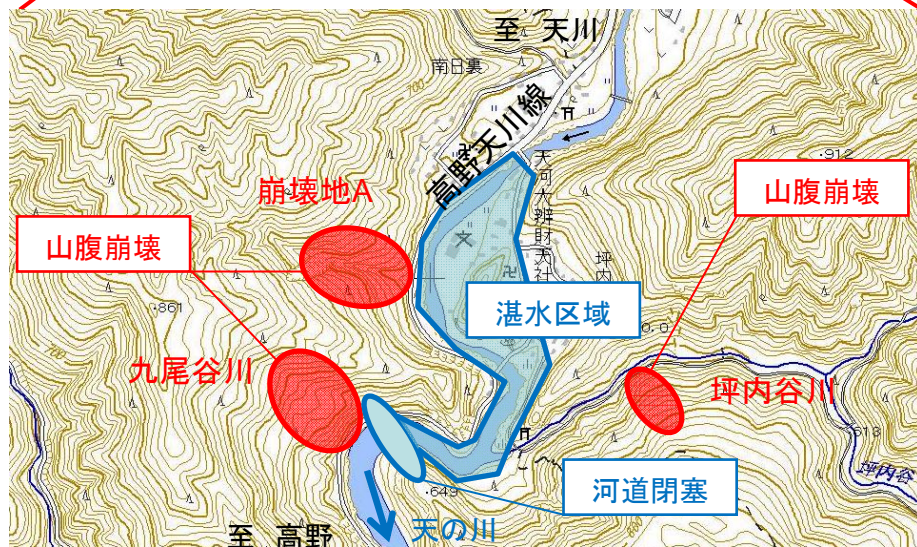
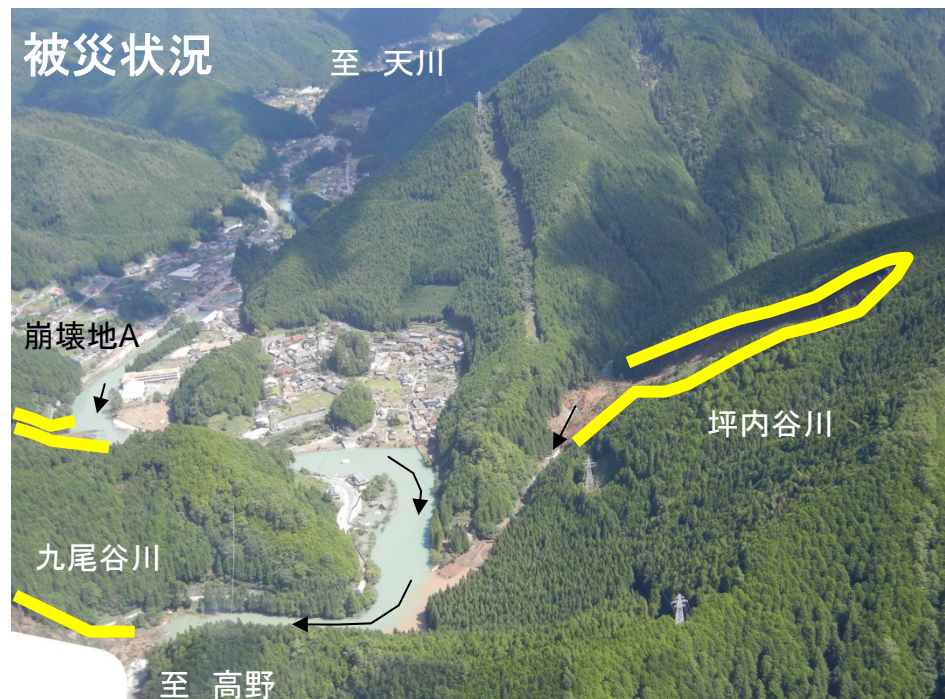
- ・台風12号の豪雨により坪内谷川の上流が崩壊  
(累計降雨量 : 1,184mm 坪内)  
(崩壊土砂量 : 450,000m<sup>3</sup>)
  - ・崩壊土砂が坪内谷川を閉塞
  - ・坪内地区において、  
 人家2棟全壊、58棟床上浸水
  - ・神社祠が全壊
- 坪内地区避難指示  
(この崩壊による人的被害なし)  
(坪内地区では、行方不明1名)
