7. 五條市大塔町辻堂(鍛冶屋谷)

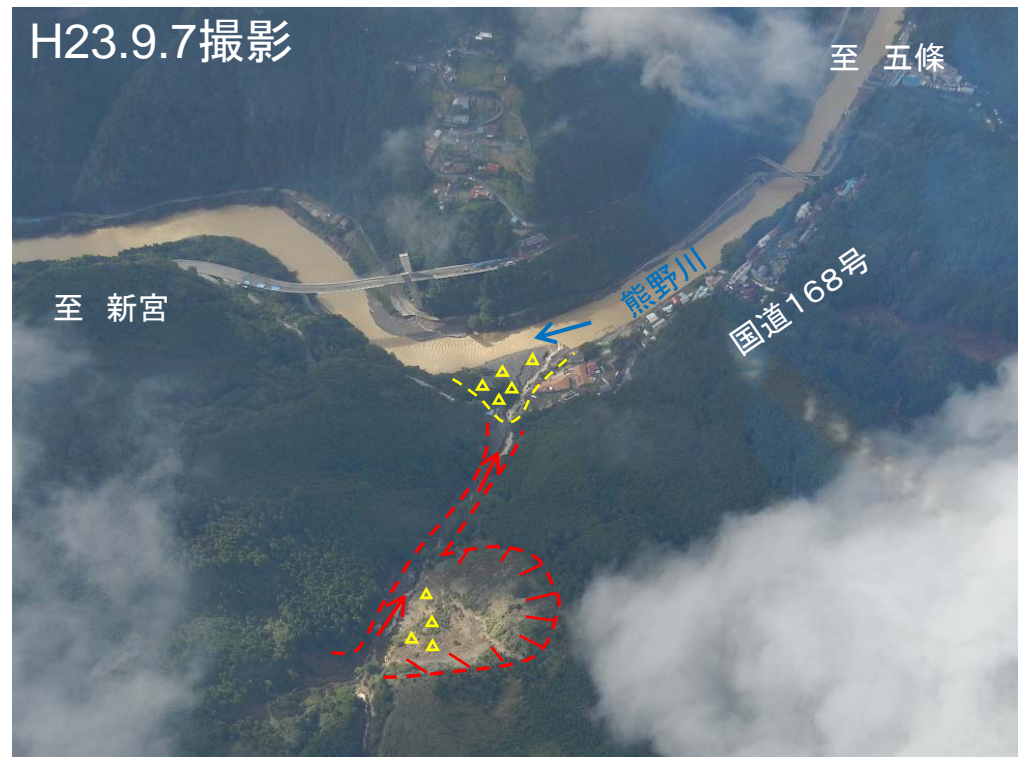
被災状況

- ・台風12号の豪雨により山腹が崩壊
(累計降雨量 : 870mm 宇井)
 - ・山腹崩壊により、鍛冶屋谷に土石流が発生
(崩壊土砂量 : 200,000m³)
-
- ・無名橋(橋長6m)流出
 - ・人家4棟が流出(人的被害なし)
