家庭用電気マッサージ器の適正使用に関する周知等について（協力依頼）

家庭用ローラー式電気マッサージ器の適正使用のお願い（注意喚起）

家庭用電気マッサージ器の正しい使用について(注意喚起)

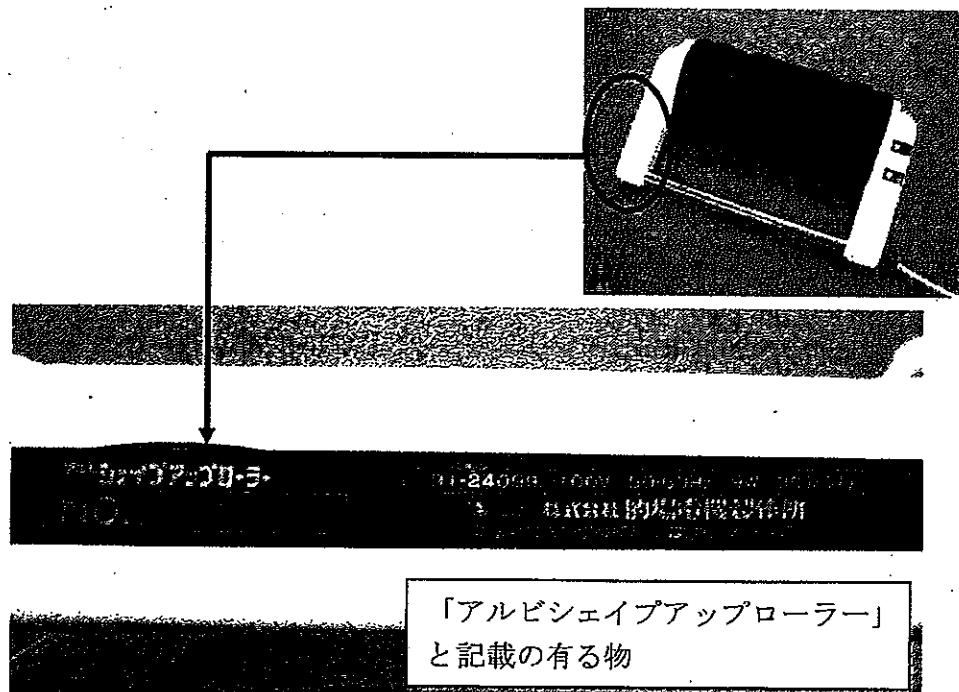
①アルビシェイプアップローラー

アルビシェイプアップローラー	商品本体側面に商品名を記載したラベルを貼付
シェイプアップローラー II	商品本体裏面に商品名を記載したラベルを貼付

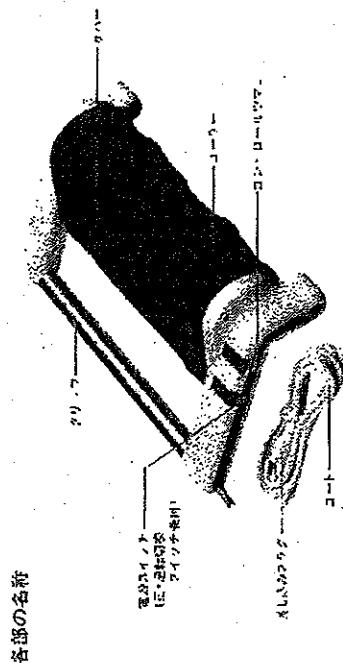
仕様・定格

電定格・仕様	
電 勧 電	AC100V 50/60Hz
電 力	3W
電 流	30mA
ローラーの回転数	約500回/分
コードの長さ	約3m
ローラーの回転数	約500回/分
コードの長さ	約3m
