議題２ 今後の計画検討の進め方について（事業化に向けて）

猿沢池ヤナギ ～現況とこれまでの経緯～

奈良公園植栽計画検討業務 猿沢池周辺土壌調査結果について

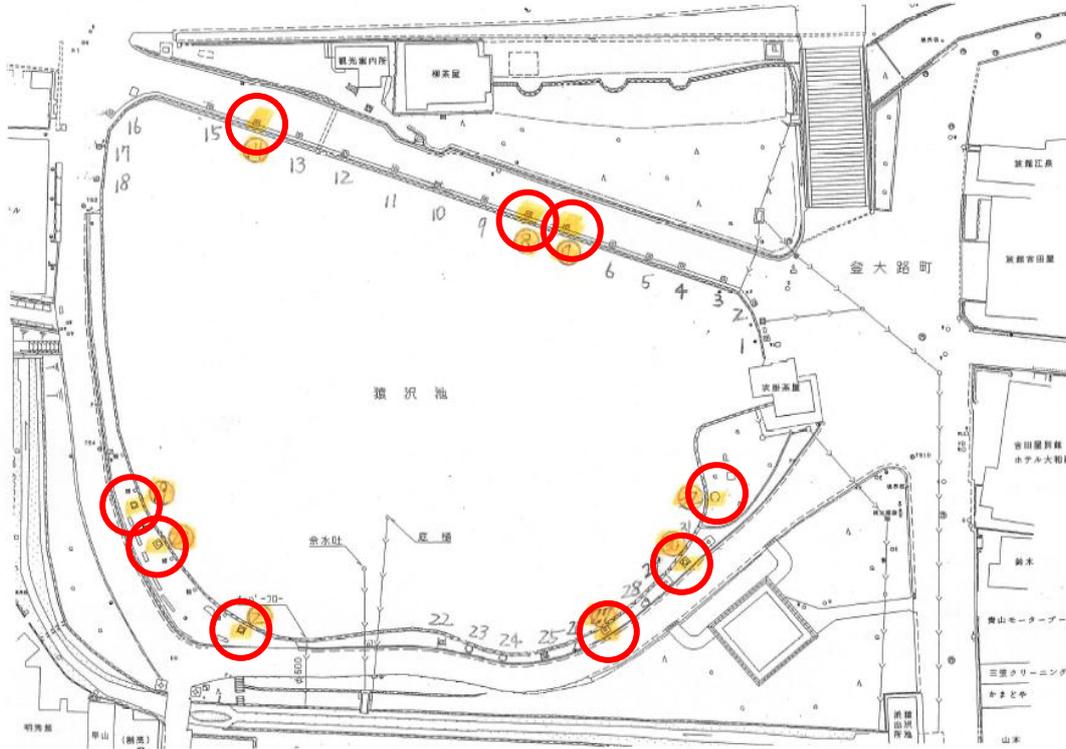
1. 現時点でのシダレヤナギ生存本数：9本（全本数32本） 古い柳は1本のみ（北側）

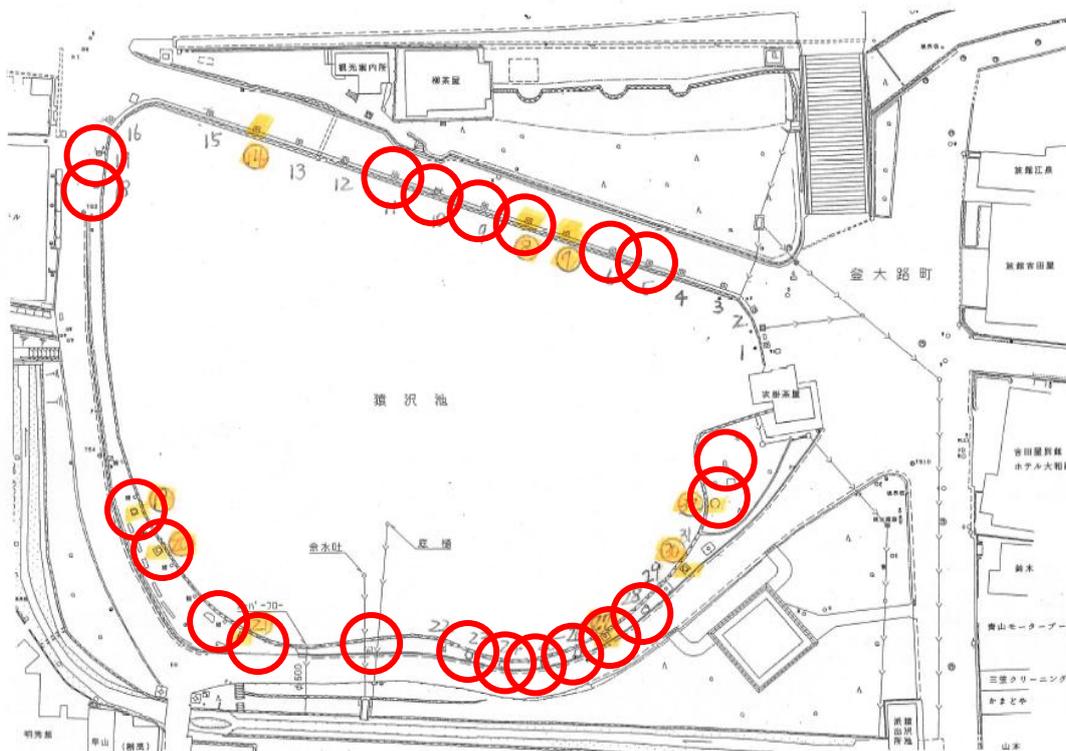
2. 平成18年2月時点でのシダレヤナギ生存本数：21本（全本数35本）

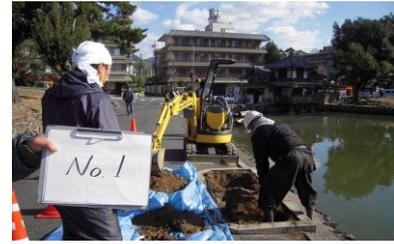
写真-3 No. 1 調査地点

No.1 地点は猿沢池の南岸護岸（写真-3）、枯損したヤナギの根株（写真-4）が残る植樹枿を対象に土壌調査を実施した。

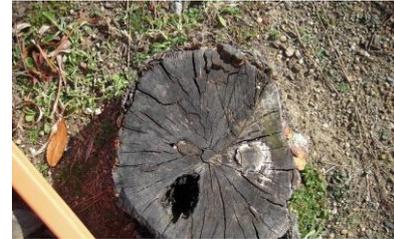
写真-4 枯損したヤナギの根株

猿沢池周辺のヤナギの枯損原因と考えられた植栽基盤について、詳細な調査を実施した結果、植栽基盤土壌は大変良好な状態であり、土壌が原因で枯損したとは考えられない。No.2 地点は植替え工事が約 2 年前、奈良公園管理事務所直営で工事が実施されている。断面観察の結果から、良好な植栽基盤の中に細根が確認できなかったことから、植栽された樹木の根鉢から、植栽基盤に細根が伸張する前に枯損した推測される。

- ①植栽時期の不適
- ②植物材料の不良
- ③植え付け後の養生管理不良（灌水等）
- ④病虫害（白紋羽病など）

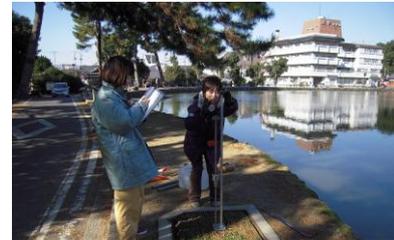
断面を試掘する前に長谷川式土壌貫入試験（写真-5）、ならびに長谷川式土壌透水試験を実施した結果は図 2～5 に示した通り植栽基盤としての不良要因はなかった。

写真-5 長谷川式貫入試験の様子

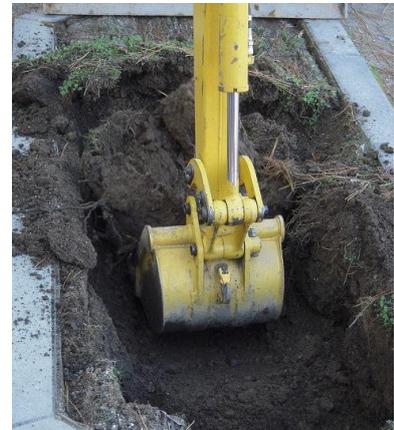
土壌断面観察および分析試料採集のための試掘は奈良公園事務所の小型バックホーにより、深さ 90cm まで掘り下げたが、植樹枿内はすべて良質な客土（真砂土）を使用して施工されており、非常に膨軟な状態（写真-6）が保たれ、90cm の深さまで掘削しても地下水の流入や湧水も見られず、掘り出した根株（写真-7）を観察し、臭気による確認を行ったが、根腐れ現象は見られなかった。

写真-6 小型バックホーで楽に掘削

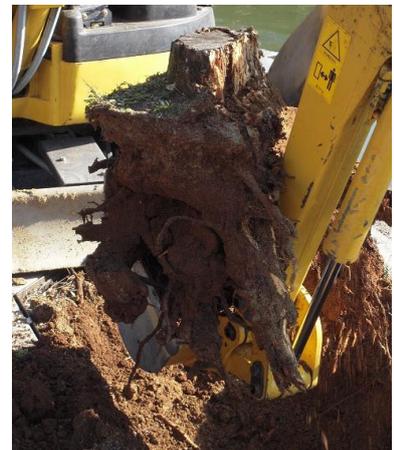
写真-7 堀あげたヤナギの根株

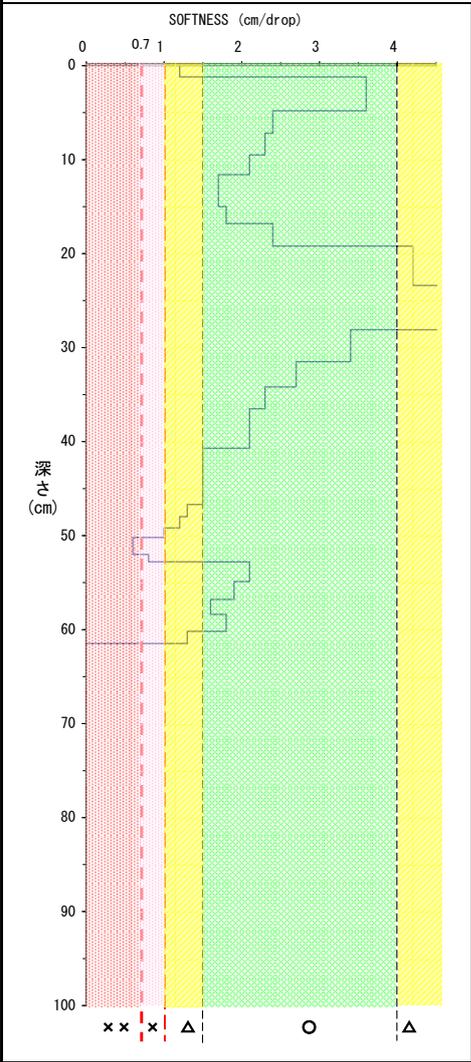
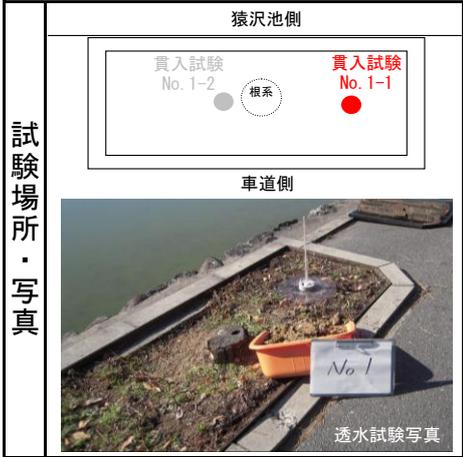
図-2 No. 1-1 地点現地試験結果

- ・長谷川式土壌貫入試験結果は、GL-200~300において膨軟過ぎが出ており低支持力のおそれが見られるが、全般的には軟らかで根系発達には障害は見られない。
- ・長谷川式簡易現場透水試験結果は、最終減水能は111mm/hrと植栽基盤としての判定は良好である。

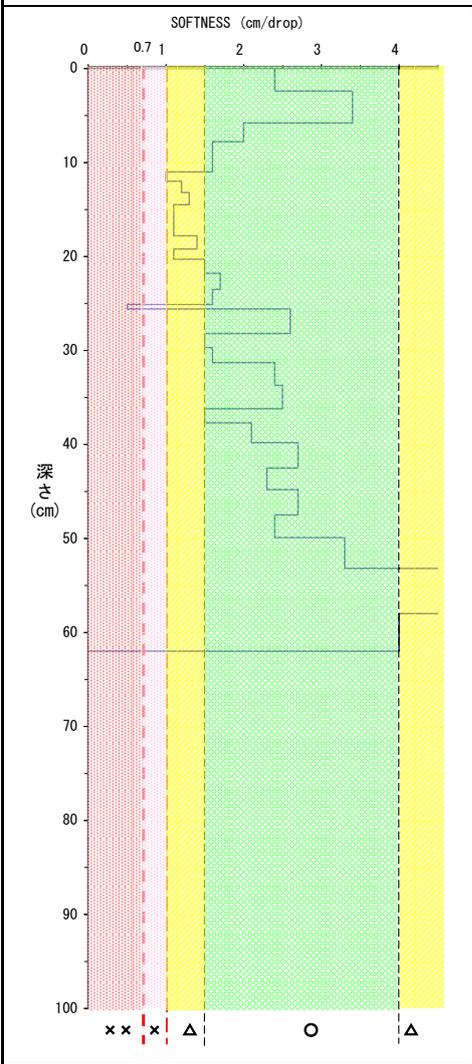
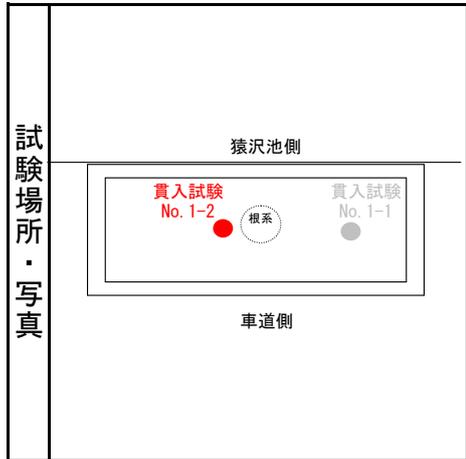
図-3 No. 1-2 地点現地試験結果

・長谷川式土壌貫入試験結果は、全般的には軟らかで根系発達には障害は見られない良好な値である。

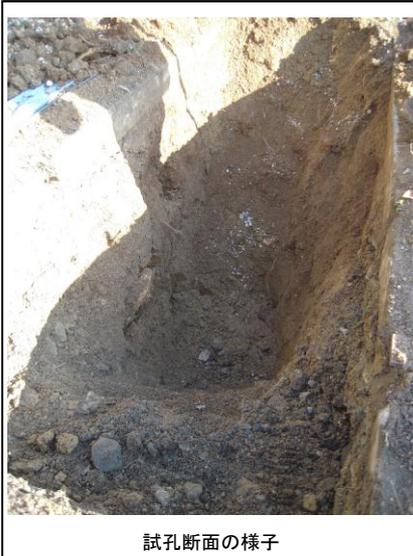
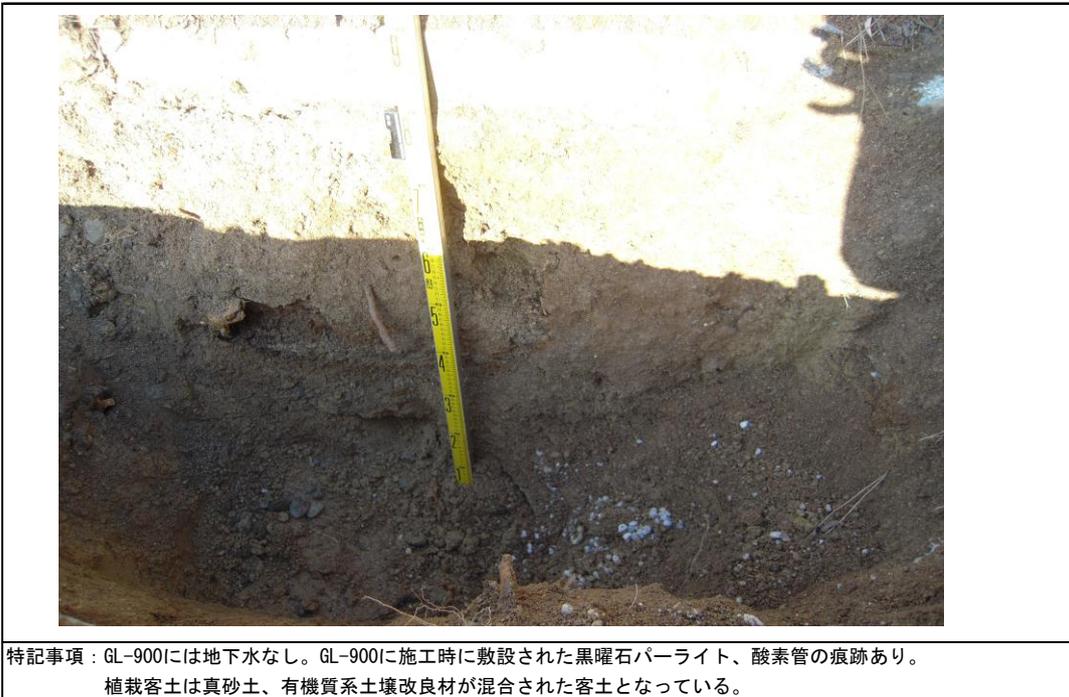
図-4 No.1 地点試孔断面調査結果

調査名	奈良公園植栽計画検討業務猿沢池周辺土壌調査		
試験者名	(株) 空間創研	試験年月日	2012年12月13日
試験場所	猿沢池	番号	No.1
試孔断面深	0.9m	判定	軟らか

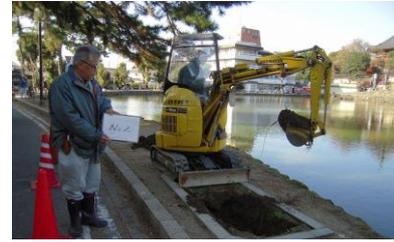
写真-8 No. 2 調査地点

No.2 地点は猿沢池の南岸護岸（写真-8）、枯損したヤナギの根株が残る植樹柵を対象に土壌調査を実施した。

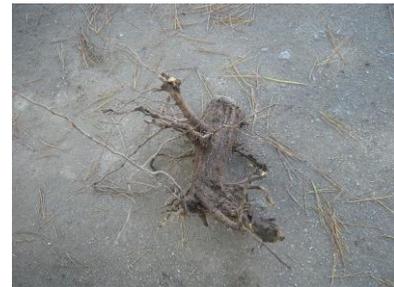
No.2 地点についても植樹柵内はすべて良質な客土（真砂土）を使用して施工されており、非常に膨軟な状態が保たれ、80cm の深さまで掘削（GL-800 で電線管が露出）しても地下水の流入や湧水も見られず、掘り出した根株（写真-10）を観察し、臭気による確認を行ったが、根腐れの兆候は見られなかった。

写真-10 枯損したヤナギの根株

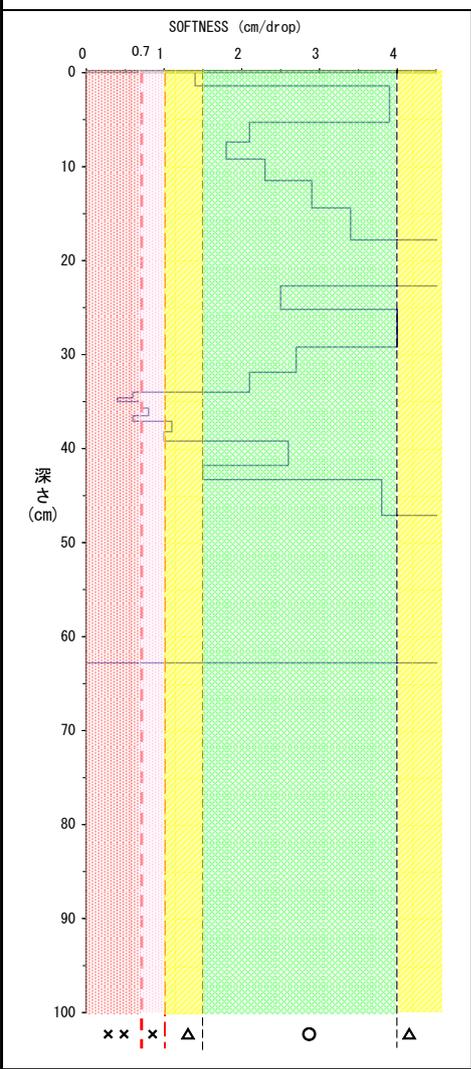
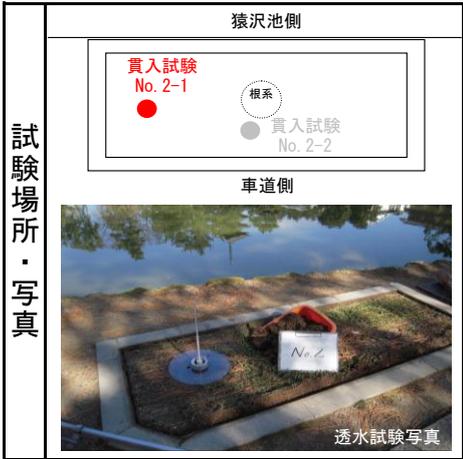
図-6 No. 2-1 地点現地試験結果

現地で実測した長谷川式土壌貫入試験、ならびに長谷川式土壌透水試験の結果は図 6～9 に示した通り植栽基盤としての不良要因はなかった。

- ・長谷川式土壌貫入試験結果は、GL-200において膨軟過ぎが出ており低支持力のおそれが見られるが、全般的には軟らかで根系発達には障害は見られない。
- ・長谷川式簡易現場透水試験は、最終減水能は84mm/hrと植栽基盤としての判定は可であり問題ない。

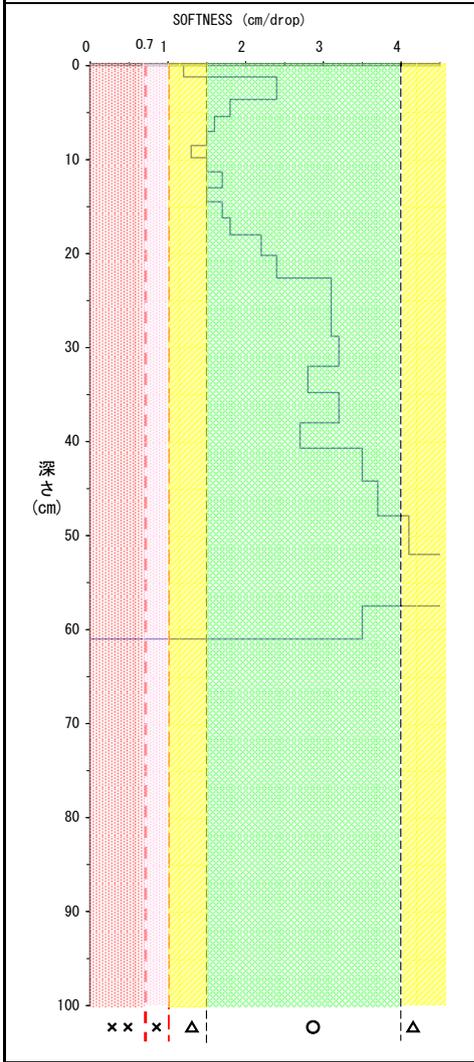
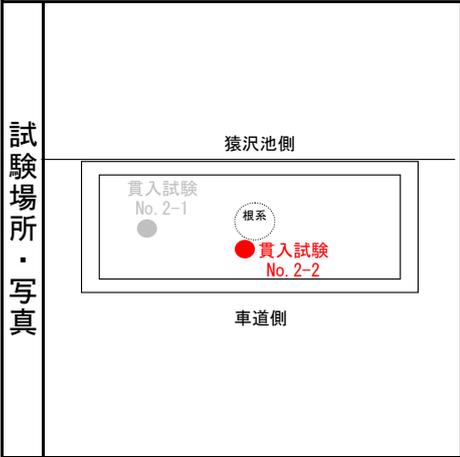
図-7 No. 2-2 地点現地試験結果

特記事項
 ・長谷川式土壌貫入試験結果は、全般的には軟らかで根系発達には障害は見られない。

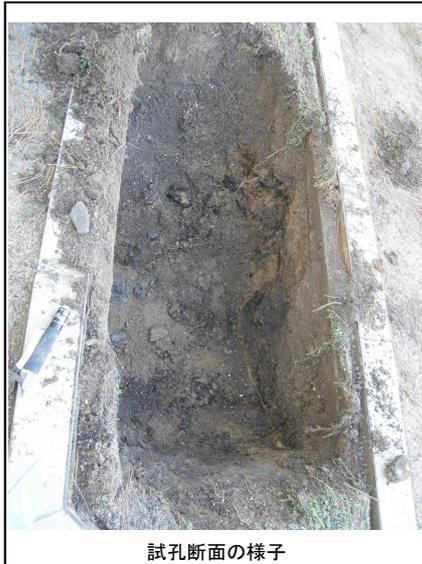
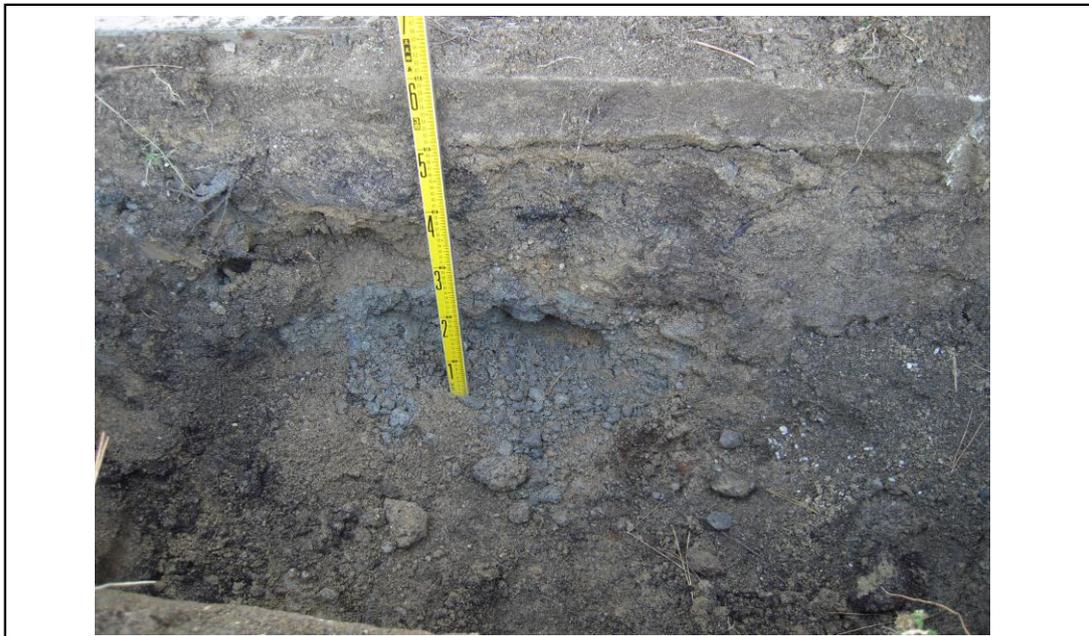
図-8 No.2 地点試孔断面調査結果

特記事項：地下水なし。車道側のGL-600~800深さには灰色土層があり、GL-800に電線管が敷設されている。
 植栽客土は真砂土、パーク堆肥が混合された客土となっている。
