# 第 2 章

## 被害の概要

## 第 2 章 被害の概要

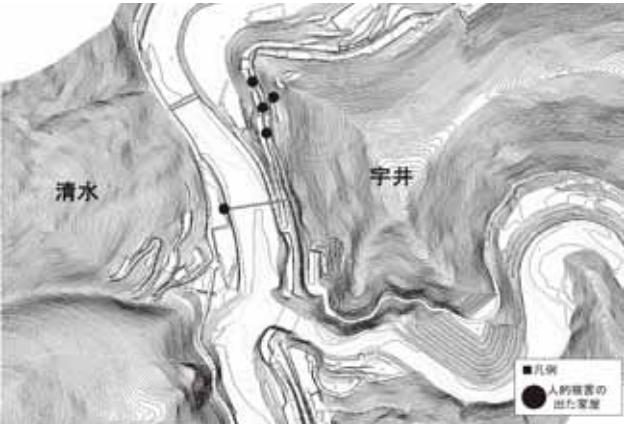
図 1 五條市大塔町清水地区・宇井地区

熊野川右岸の斜面が増水した河川に大規模崩壊したことにより、土砂・水が対岸の宇井地区までせり上がり、住宅が流出した。被害の覚知は 9 月 4 日 7 時頃、五條市役所大塔支所に「家が流れている」と住民から情報が入ってきたことによる。

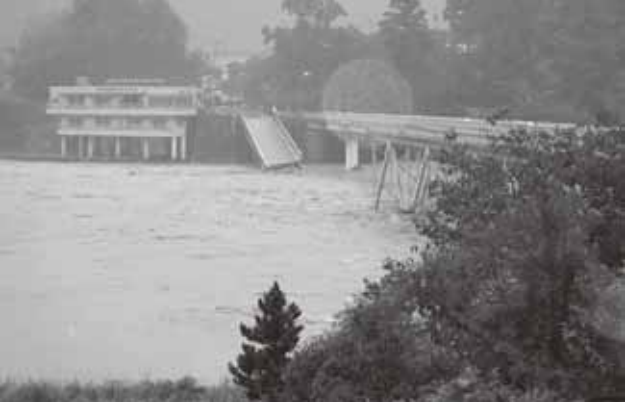
写真 1 折立橋落橋（十津川村折立地区）

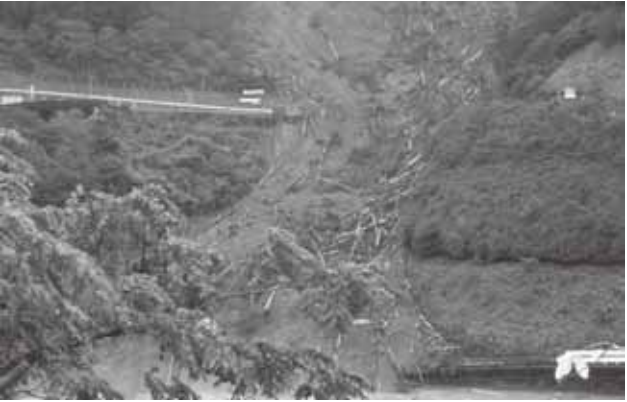
写真 2 崩土（川上村迫地区）

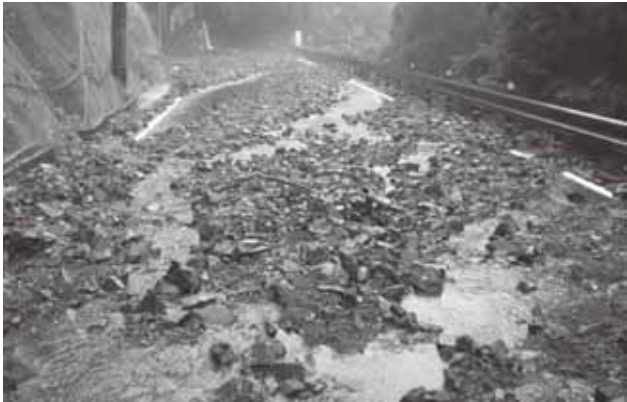
写真 3 国道 168 号（路面全面に土砂が流出）

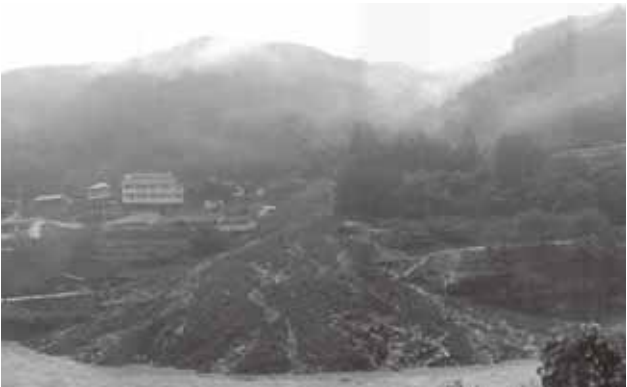
写真 4

崩壊地諸元：高さ約 170m、長さ約 210m  
深さ約 30m、幅約 130m

五條市大塔町辻堂地区付近では、累積雨量（8 月 31 日 19 時の降り始めから、9 月 4 日 2 時まで（以降は欠測））約 990mm（大塔観測所）が記録されており、当該地区では、谷筋上方の斜面で発生した崩壊が大量の雨水により土石流となって谷筋を流下した。その結果、国道や市道及び周辺の人家等を含む広範囲が土砂で覆いつくされ、谷筋にあった国道や市道で落橋が生じ、国道では高いところで約 2m 以上の堆積が確認された。

被災直後は、土砂が堆積した状態にもかかわらず、自衛隊や警察等の緊急部隊の被災地への進入口として使われたが、平成 24 年 2 月 27 日に設けた工事用栈橋を活用した仮設迂回路により通行は可能となった。

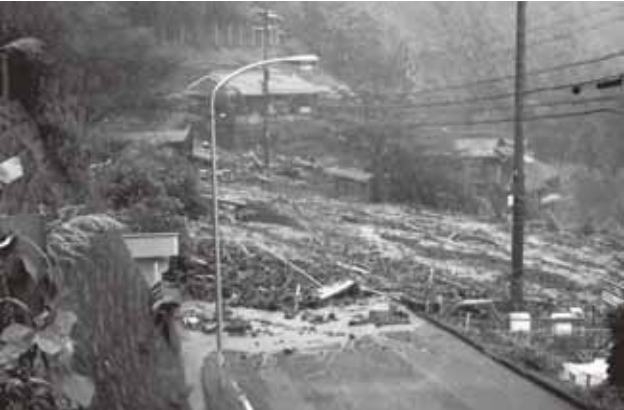
写真 5

十津川村長殿地区付近では、累積雨量（8 月 31 日 8 時の降り始めから、9 月 4 日 17 時まで（以降は欠測））約 1,050mm（上野地観測所）が記録されており、当該地区では、谷筋上方の斜面で発生した崩壊が大量の雨水により土石流となって谷筋を流下した。その結果、国道や周辺の人家等を含む広範囲が土砂で覆いつくされ、国道に架かっていた橋梁の上部が損傷し、下部についても流出した土砂による横からの圧力により変状したことが確認された。11 月 18 日に完成した国土交通省から借用中の応急組立橋を活用した仮設迂回路により通行は可能となった。

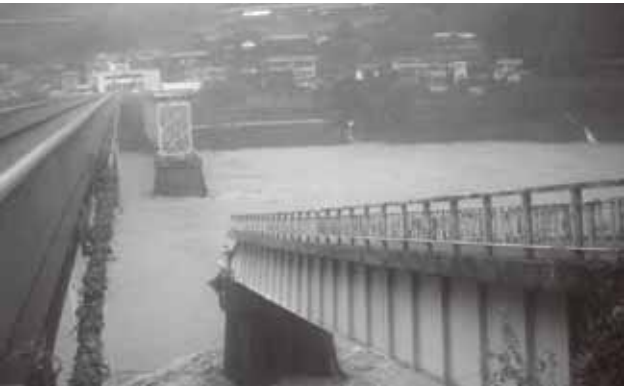
写真 6

十津川村折立地区付近では、累積雨量（8 月 31 日 8 時の降り始めから、9 月 3 日 23 時まで（以降は欠測））約 1,130mm（平谷観測所）が記録されている。

道路の被災状況は、国道 168 号折立橋の全長 271.4 m のうち、単純鋼合成鈑桁部と上路トラス部を併せた約 100m が河川の増水により落橋した。

10 月 30 日に国土交通省が設置した仮設栈橋により通行は可能となった。

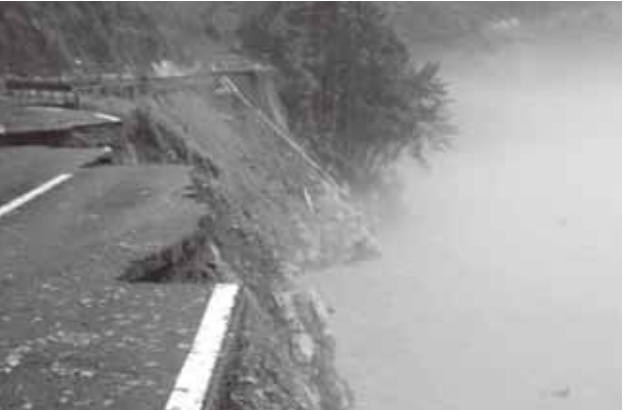
写真 7

国道 168 号が山側からの流水と河川の増水による影響で、約 113m にわたって崩壊した。

10 月 7 日に山側と谷側の暫定拡幅を完了し、通行は可能となった。

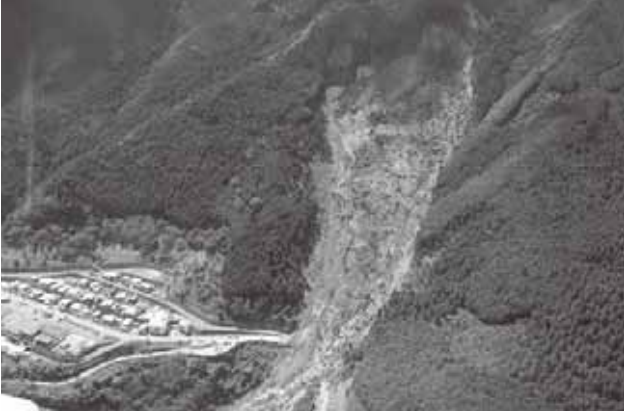
写真 8

崩壊地諸元：高さ約 280m、長さ約 560m  
深さ約 30m、幅約 230m

川上村では、累積雨量（8 月 31 日 6 時の降り始めから、9 月 4 日 17 時まで（以降は欠測））約 830mm（迫観測所）が記録されており、迫地区では山腹斜面で発生した崩壊が大量の雨水により土石流となって谷筋を流下した。その結果、土石流は国道 169 号の約 100m の区間を西谷橋も含めて押し流す形になり、全面通行止めとなった。

平成 24 年 3 月 24 日に完成した国土交通省から借用中の応急組立橋を活用した仮設迂回路により通行は可能となった。なお、通行止めの期間は対岸のダム管理道路を使用していた。

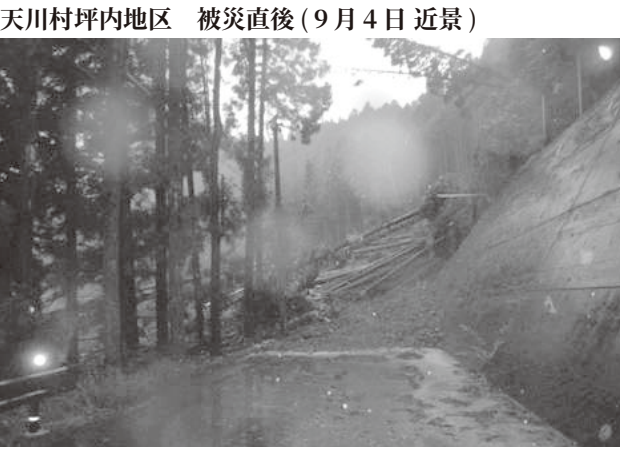
天川村坪内地区 被災直後（9 月 6 日 遠景）  
崩壊地諸元：長さ約 300m、高さ約 150m  
（冷水） 深さ約 35m、幅約 300m  
崩壊地諸元：長さ約 110m、高さ約 85m  
（芦の瀬） 深さ約 25m、幅約 60m

坪内地区では、発生した 3 か所（冷水、芦の瀬、坪内谷）の深層崩壊のうち、2 か所（冷水、芦の瀬）について大量の土砂が県道高野天川線を覆い尽くした。

その結果、道路が完全に遮断され、11 月 15 日に一部規制解除されるまでの約 2 か月の間、全面通行止めの状況となった。

その後、規制は段階的に解除され、平成 24 年 4 月 27 日からは終日通行が可能となった。

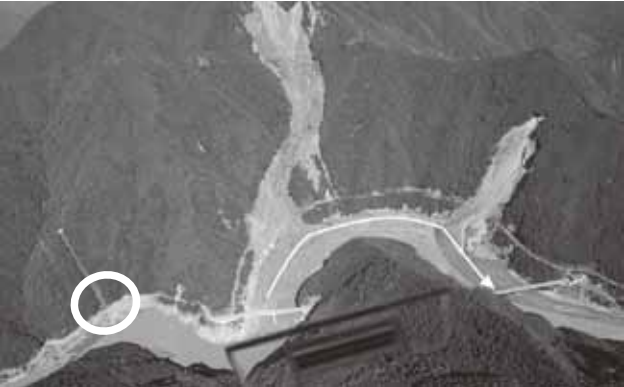
十津川村宇宮原地区では熊野川左岸斜面が崩壊し、一時的に河道を閉塞した。続いて上流側で濁谷が崩壊したことにより熊野川が津波状に逆流し、関西電力（株）長殿発電所や人家が被災した。

写真 17 平成23年9月7日 十津川村宇宮原地区（濁谷・大崩れ）  
（写真左下の○が長殿発電所と人家のあった場所）

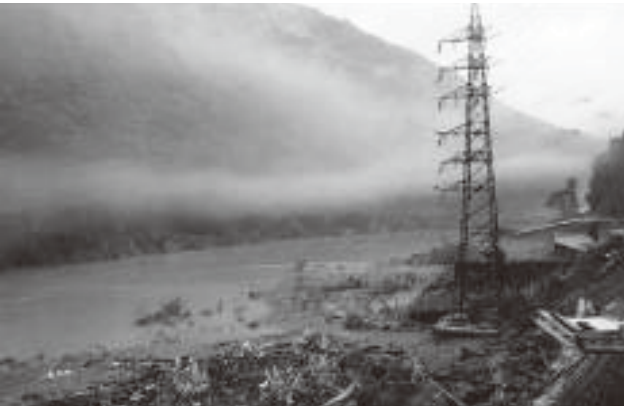
写真 18 平成23年9月4日 増水により流された長殿発電所

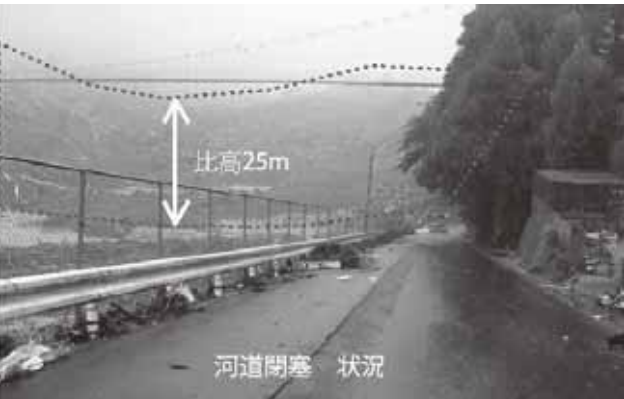
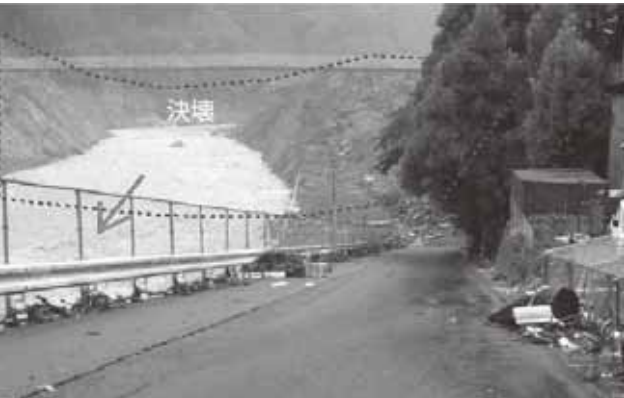
写真29 河道閉塞・決壊の状況 (五條市大塔町宇井地区)

河道閉塞により湛水被害や決壊による氾濫被害が多く発生した。河道閉塞では、閉塞部が越流等で侵食され決壊した場合、下流域に大量の土砂と水による氾濫被害が発生する。五條市大塔町宇井地区では、熊野川が比高25m程度の河道閉塞が発生し、およそ1時間後に決壊した。決壊に伴う氾濫により、河道閉塞直下にある建物等が流失した(写真29)。

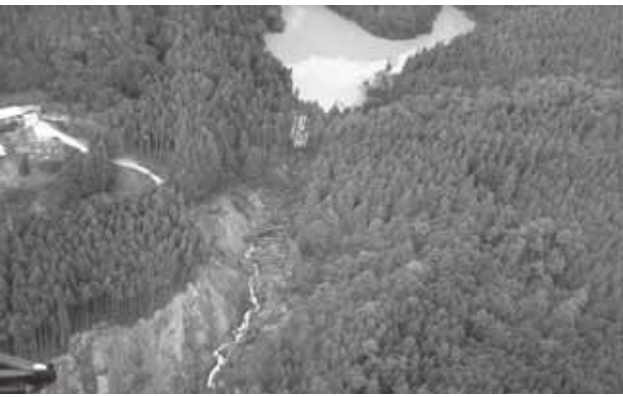
十津川村重里地区(大畑藩)では、明治22年の十津川大水害で形成された河道閉塞箇所が存在したが、今回の降雨で侵食され、下流域に大量の土砂が流出した(写真30)。

写真30 十津川大水害で形成された河道閉塞 (十津川村重里地区)

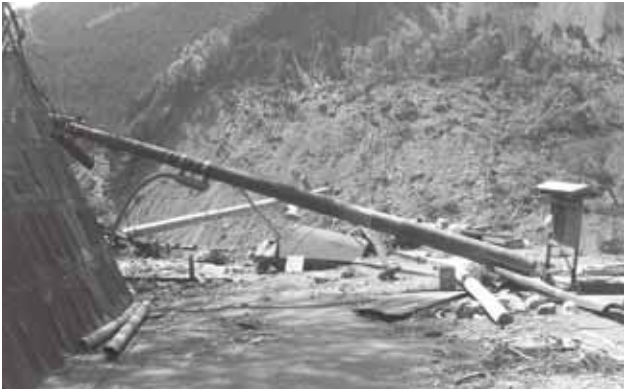
写真 33 平成 23 年 9 月 8 日 電柱倒壊 (五條市大塔町)

このため、関西電力(株)は高圧発電機車による応急送電を行った。停電は県南部の広範囲で発生したため、関西電力(株)奈良支店以外からも、人員と高圧発電機車の応援を得て停電の早期解消に努めた。

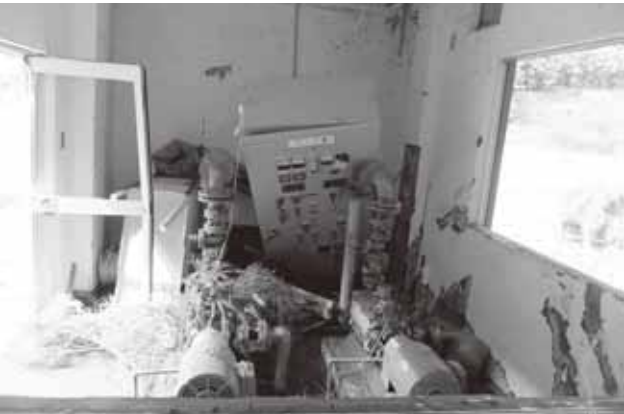
写真 39 水道施設(ポンプ室)の被害状況

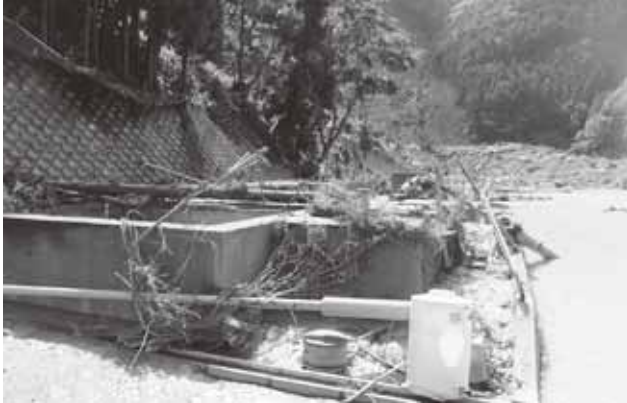
写真 40 水道施設(ろ過槽)の被害状況

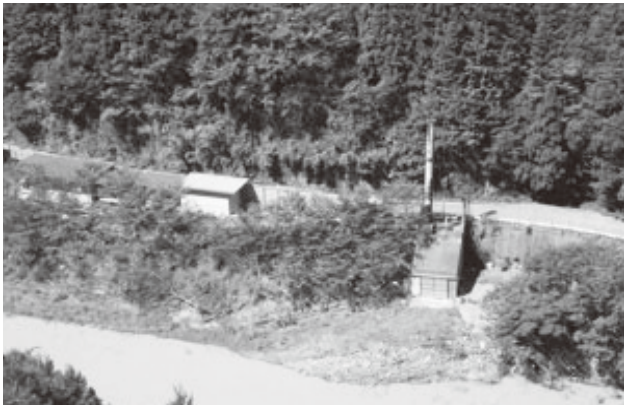
五條市大塔町のみどり園大塔分所(ゴミ焼却炉)では、施設のほとんどが水没し、稼働を停止せざるを得ない状況となった。水位はまもなく下がったが、土砂崩れにより危険な状態が続き、長期間にわたり立入が禁止されており、復旧工事に取りかかることができない状況が続いた。

写真 41 水没した施設

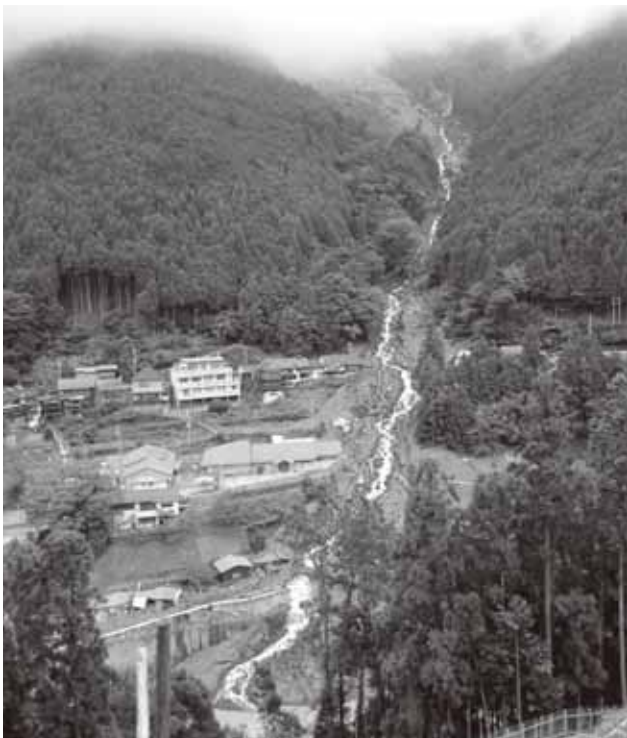
4 日未明に五條市大塔町の鍛冶屋谷で発生した土石流は、国道 168 号と五條市道の間にあるセンターの給水施設を破壊し、そのままセンターの調理室の窓を破ってセンター内に流れ込んだ。このため、センター内は床上（約 1 m 50cm 程度）浸水し、土砂が施設内部を破壊した。土砂はさらにセンター内を通り抜け、センター隣地にある五條市立大塔保育所内にも流れ込んだ。

写真 42 平成 23 年 9 月 5 日 熊野川対岸より崩落状況

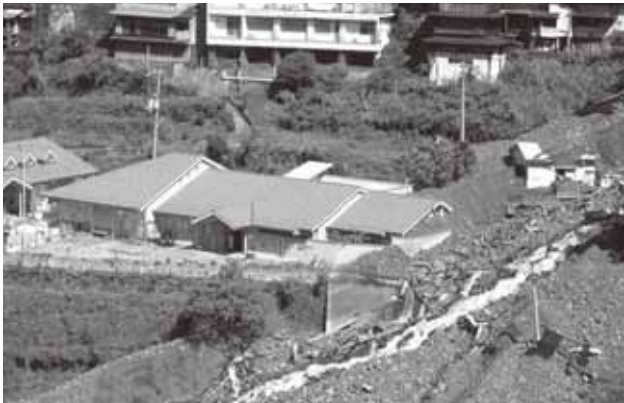
写真 43 平成 23 年 9 月 6 日 デイサービスセンター

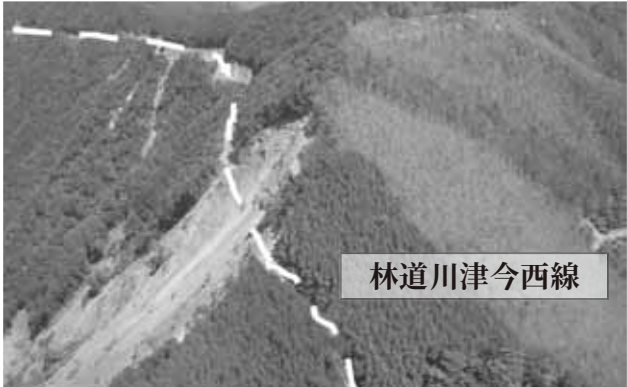
写真 54 平成 23 年 9 月 9 日 林道川津今西線の崩壊（十津川村今西地区）

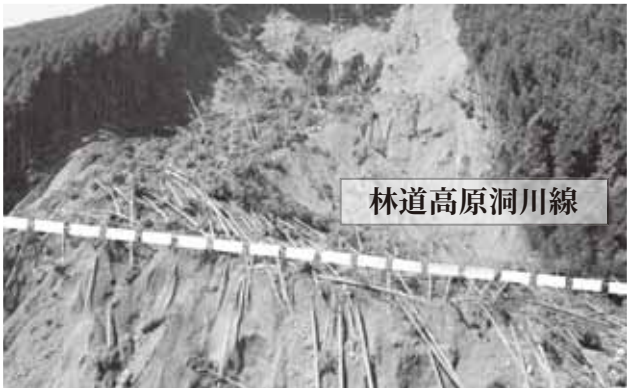
写真 55 平成 23 年 10 月 28 日 林道高原洞川線の崩壊（川上村高原地区）

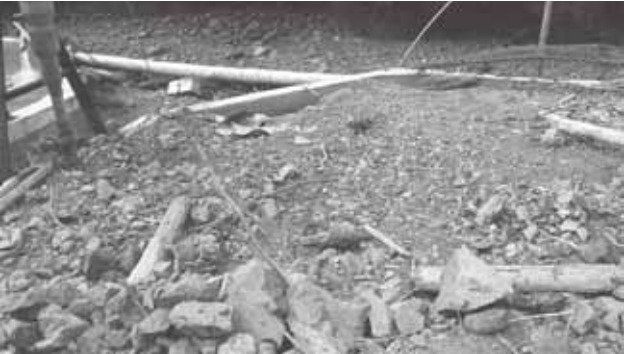
写真 59 平成 23 年 9 月 15 日 土砂による養殖池の埋没（野迫川村）

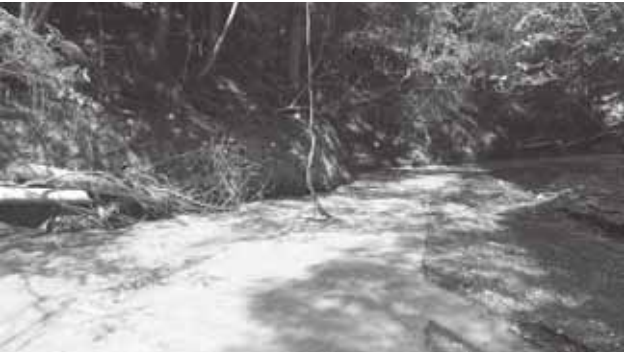
写真 60 平成 23 年 9 月 12 日 養魚施設導水管の破損（十津川村）

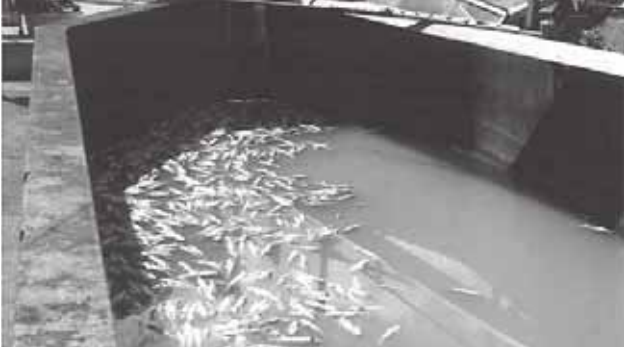
写真 61 平成 23 年 9 月 8 日 養魚施設導水管の破損によるアマゴの大量へい死（黒滝村）

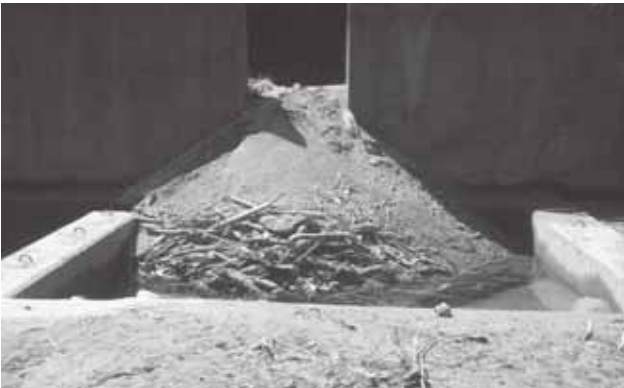
写真 62 平成 23 年 9 月 8 日 採捕施設蓄養池への土砂流入（下北山村）

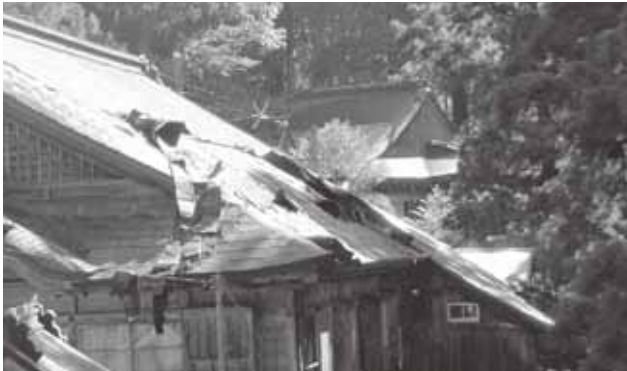
また9月6日には、十津川村の玉置神社社務所及び台所(重要文化財)の屋根が破損し、同所の杉の巨樹群(県指定天然記念物)で枝が落下したとの村からの連絡があり、現地の交通が回復した9月29日に県職員が現地確認を行った。

写真 67 玉置神社社務所及び台所屋根破損状況

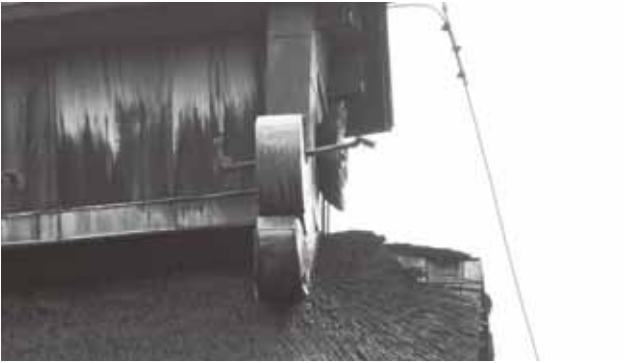
平成 23 年 9 月 5 日、吉野町の金峯山寺より、本堂(蔵王堂、国宝)の上層大屋根の檜皮葺が一部破損との連絡があり、同日、県文化財保存課職員が確認を行った。

写真 68 金峯山寺檜皮葺屋根一部破損状況

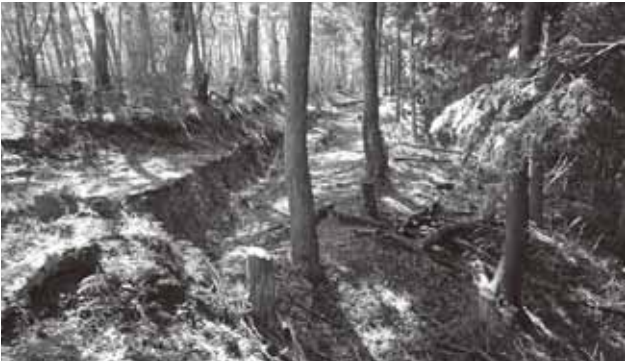
熊野参詣道小辺路(史跡)については、9月14日に十津川村、9月16日には野迫川村から路肩崩落、地割れ等被害の第一報があった。しかし現地の詳細確認に着手できたのは9月27日であった。被害の大きさから、文化庁記念物課調査官の派遣を要請し、10月18日に県・村の担当者が現地で状況説明を行った。

写真 69 熊野参詣道小辺路 破損状況 (野迫川村)

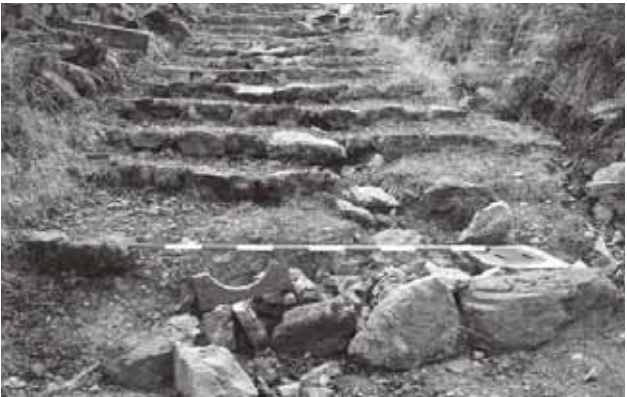
写真 70 大峰山寺階段破損状況

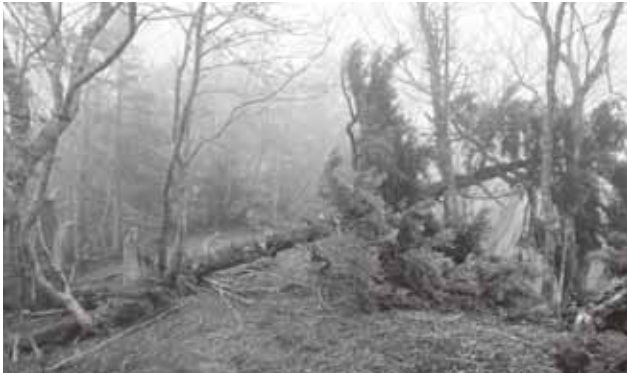
写真 71 大峯奥駈道倒木状況

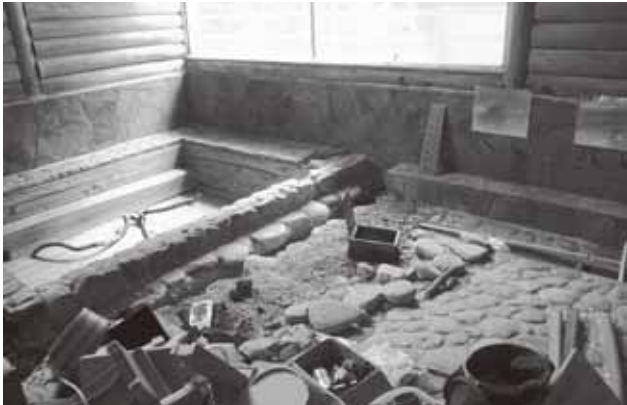
写真 73 十津川村の宿泊施設被害
