第3章

応急対策

第3章 応急対策

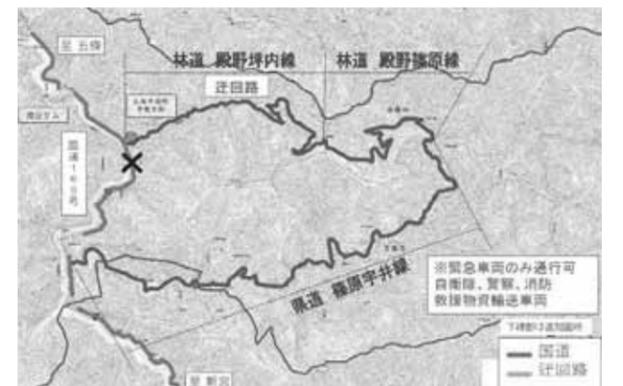
図4 被災直後に設定した迂回路

今回の災害では被災地域の大部分が停電に見舞われ、緊急時の初動部隊である現地土木事務所と本部である県庁との間での連絡体制の確保並びに被害状況の確認ができなかったため、自衛隊の啓開活動と連携を図ることで、活用可能なほかの道路を利用した迂回路の確保に努めた。

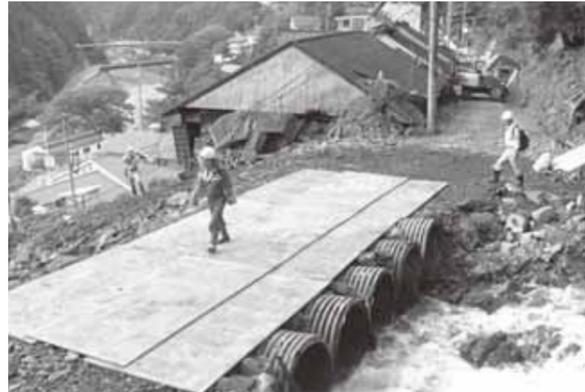
写真 54 被災箇所での仮道 (五條市大塔町辻堂地区)

判明した。搜索や救助を優先とした道路の復旧が求められ、復旧スピードを重視するため、流出した土砂の上などに直接仮設道路を整備するなどの応急復旧を行った。

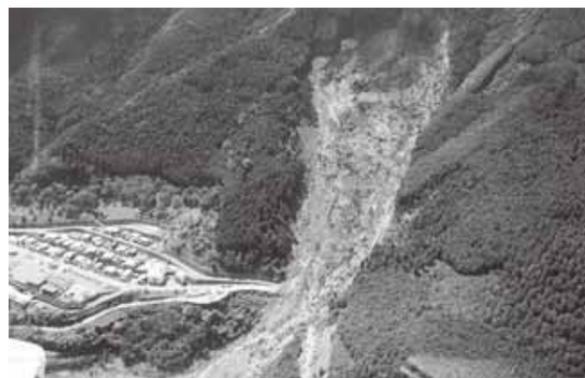
写真 59 被災状況 (川上村迫地区)

川上村迫地区では、9 月 4 日に大規模な斜面崩壊が発生したため、通行不能となった(写真 59)。

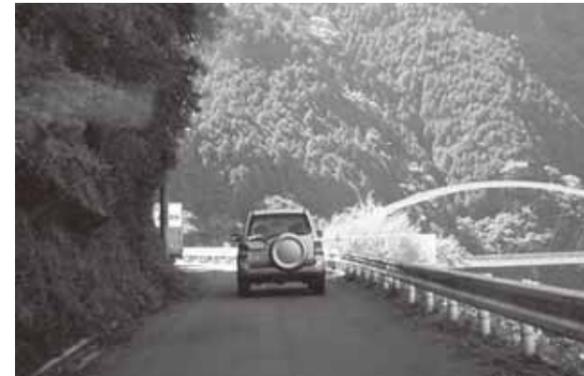
写真 60 迂回路 (川上村迫地区)

直ちに大滝ダムの対岸道路を迂回路として設定し、紀の川ダム統合管理事務所と協定を交わし、緊急に国道 169 号の道路区域に編入した(写真 60)。

北側の北塩谷橋を渡って対岸道路を通り、白屋橋を渡って本線に戻る全長 2.5km の迂回路は幅員が狭隘なため、前後に交通誘導員を配置した交互通行で一般車両に開放した。

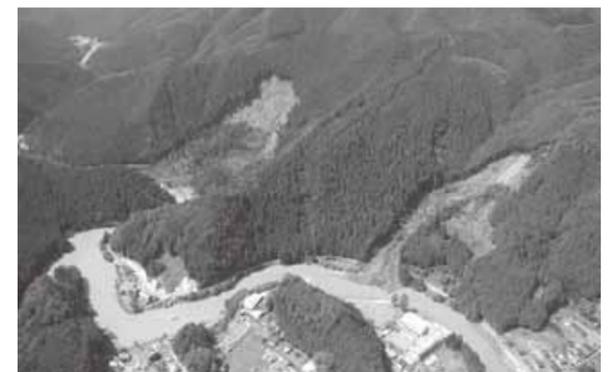
写真 64 被害状況 (天川村坪内地区)

天川村南日裏地区及び坪内地区では大規模な深層崩壊が発生し、通行止めとなった。

早期に県道高野天川線の通行を可能とするため、崩壊した土砂の上に直接仮設道路を整備するなどの応急復旧を行った。

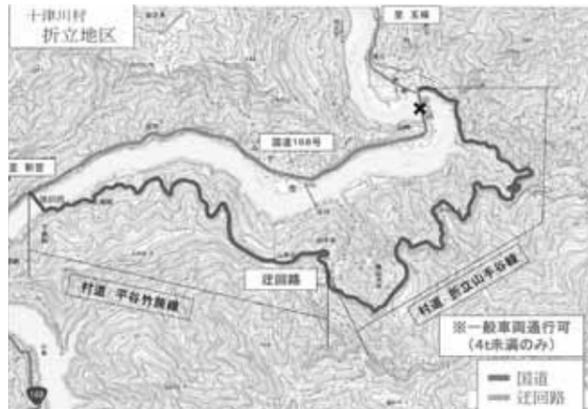
図5 十津川村 折立地区迂回路

国道168号の十津川村折立地区での折立橋が落橋したことに伴い、十津川村の北部と南部が分断されることとなった。直に対岸道路である村道折立山手谷線及び平谷竹筒線を迂回路として利用した(図5)。

しかし、幅員が狭隘であり、村道も所々被災を受けていることもあり、4t未満の車両のみ通行可能であった(写真66)。

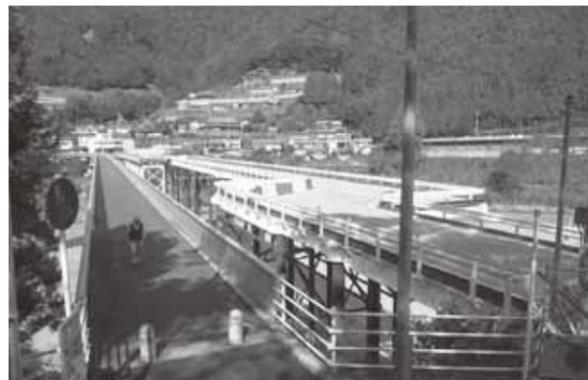
写真67 折立橋完成

国土交通省は、9月16日より応急復旧工事に着手し、10月30日には車両制限がない仮橋をわずか一か月半で完成させた(写真67)。

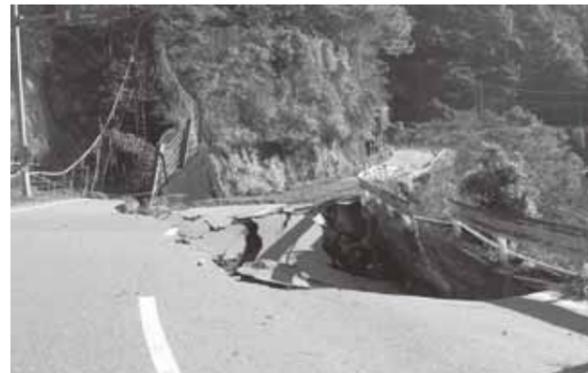
写真68 地すべり災害（十津川村折立地区）

さらに、折立地区の北側では、9月4日未明に斜面が2m以上変動する大規模な地すべりが発生し、国道168号の路面に1m以上の段差が生じたため、通行が不能となった。

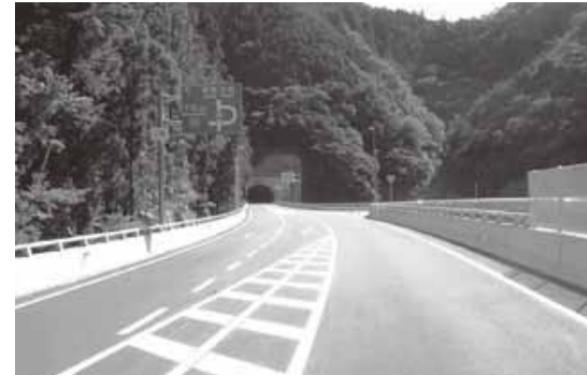
写真69 開通した十津川道路

そのため、平成23年9月19日に開通予定であった十津川道路を急遽、奈良国道事務所と協定を締結し、9月5日から迂回路(9月16日正式供用開始)として使用したことにより、実際に通行不能だった期間は1日にとどまった(写真68、69)。

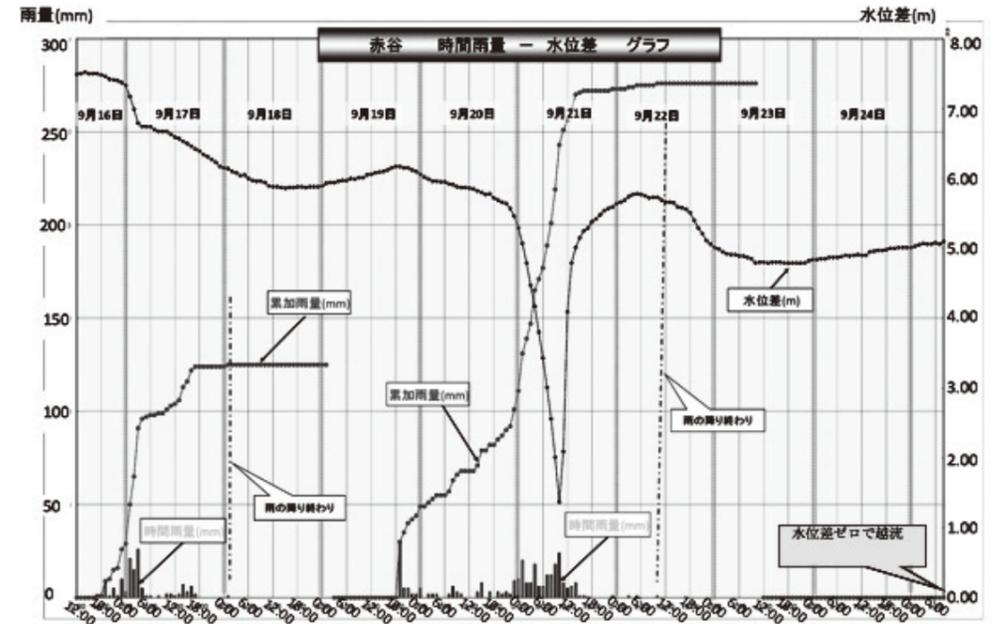
図7 雨量-水位差グラフ(赤谷河道閉塞(五條市大塔町))

国の監視・観測機器により測定されたデータを元に、県では河道閉塞の時間雨量と水位差(河道閉塞内の湛水湖の水位と、越流する水位の差)の関係をグラフ化し、河道閉塞の状況を把握することとした。例えば、図7は赤谷地区(五條市大塔町)の河道閉塞の状況(9月16日から24日)であるが、9月19日の夕方から22日昼頃まで新たに台風第15号が接近し、降り続いた雨により累加雨量が228mmになった段階で、河道閉塞箇所の水位が上昇し、越流までの水位差が1mに迫る状態を監視していた。

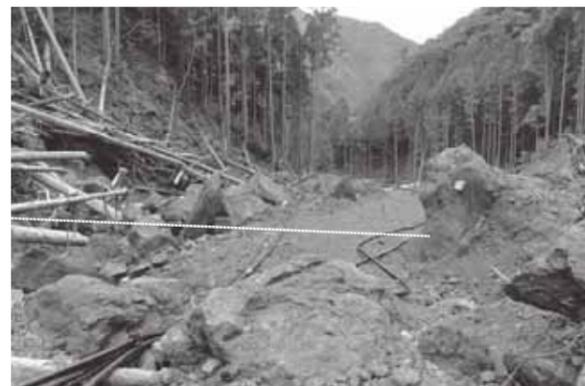
写真81 土石流センサー(十津川村重里地区)

土石流が発生してワイヤーが切断された場合、関係者に警報を発信するため、現地に回転灯・警報機を設置し、土石流が発生したことを緊急に周知する体制を構築した。

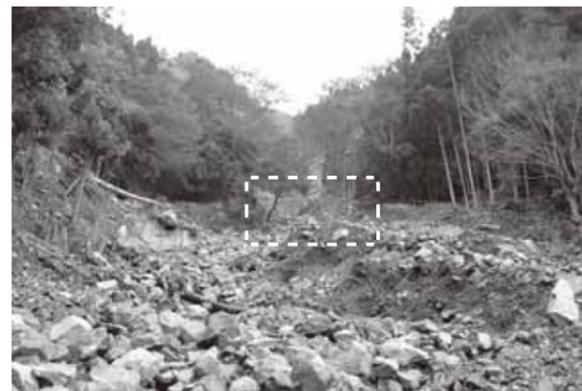
写真82 土石流捕捉ネットの設置状況(五條市大塔町辻堂地区)

土石流発生時に土石流を一定規模で捕捉し、保全対象への直接的な被害軽減や避難時間の確保を目的に土石流を捕捉する防護ネット、大型土のうを応急的に設置し、砂防えん堤を設置するなどの、災害関連緊急砂防事業に着手した。

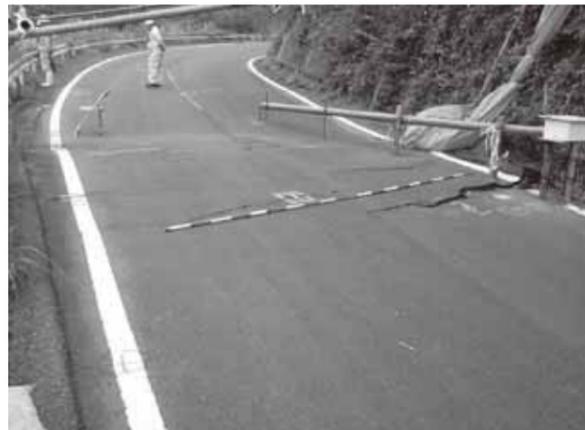
写真84 監視員(伸縮計)(十津川村宇宮原地区)

監視員を24時間体制で配置し、地すべり活動が活発化した場合には、速やかに交通の遮断や住民への危険周知が行える体制を構築した。

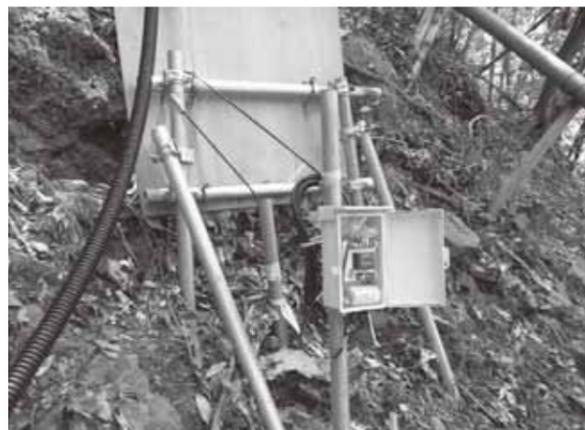
写真85 自記水位計(十津川村折立地区)

地すべり土塊内にボーリング孔を利用して設置し、土塊内部の水位上昇を監視している。

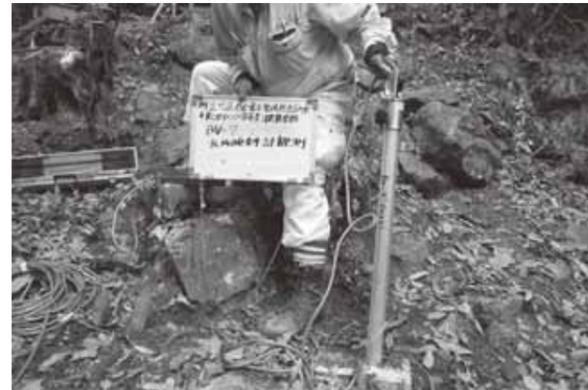
写真86 孔内傾斜計(十津川村折立地区)

地すべり土塊内にボーリング孔を利用して設置し、土塊の変位量を計測している。

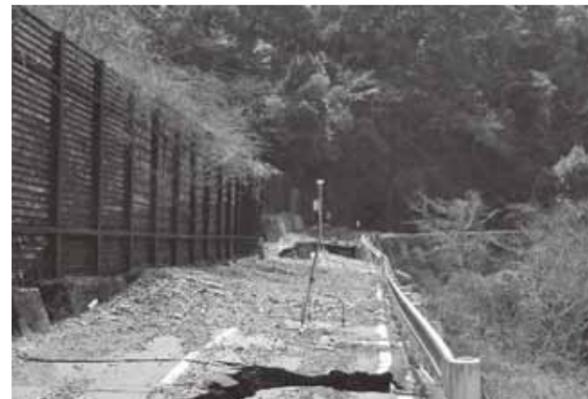
写真87 GPS観測(十津川村折立地区)

地すべり土塊にGPSを設置し変位量を確認する。基準値を超えた場合には関係者に緊急情報を自動配信する。

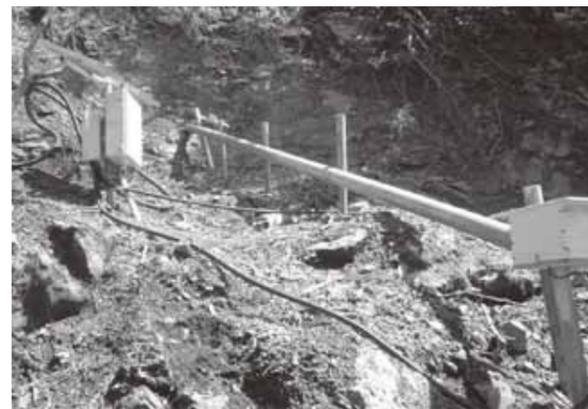
写真88 地表伸縮計(十津川村折立地区)

滑落崖背後の亀裂や地すべり土塊に設置し、亀裂の拡大や土塊の移動を計測しており、基準値を超えた場合には関係者に緊急情報を自動配信する。
