重要文化財 長福寺本堂 保存修理事業

奈良県教育委員会 文化財保存事務所 長福寺出張所

重要文化財長福寺本堂修理工事

「近赤外線撮影法による長福寺本堂内陣柱迦陵頻伽図の図像調査」について

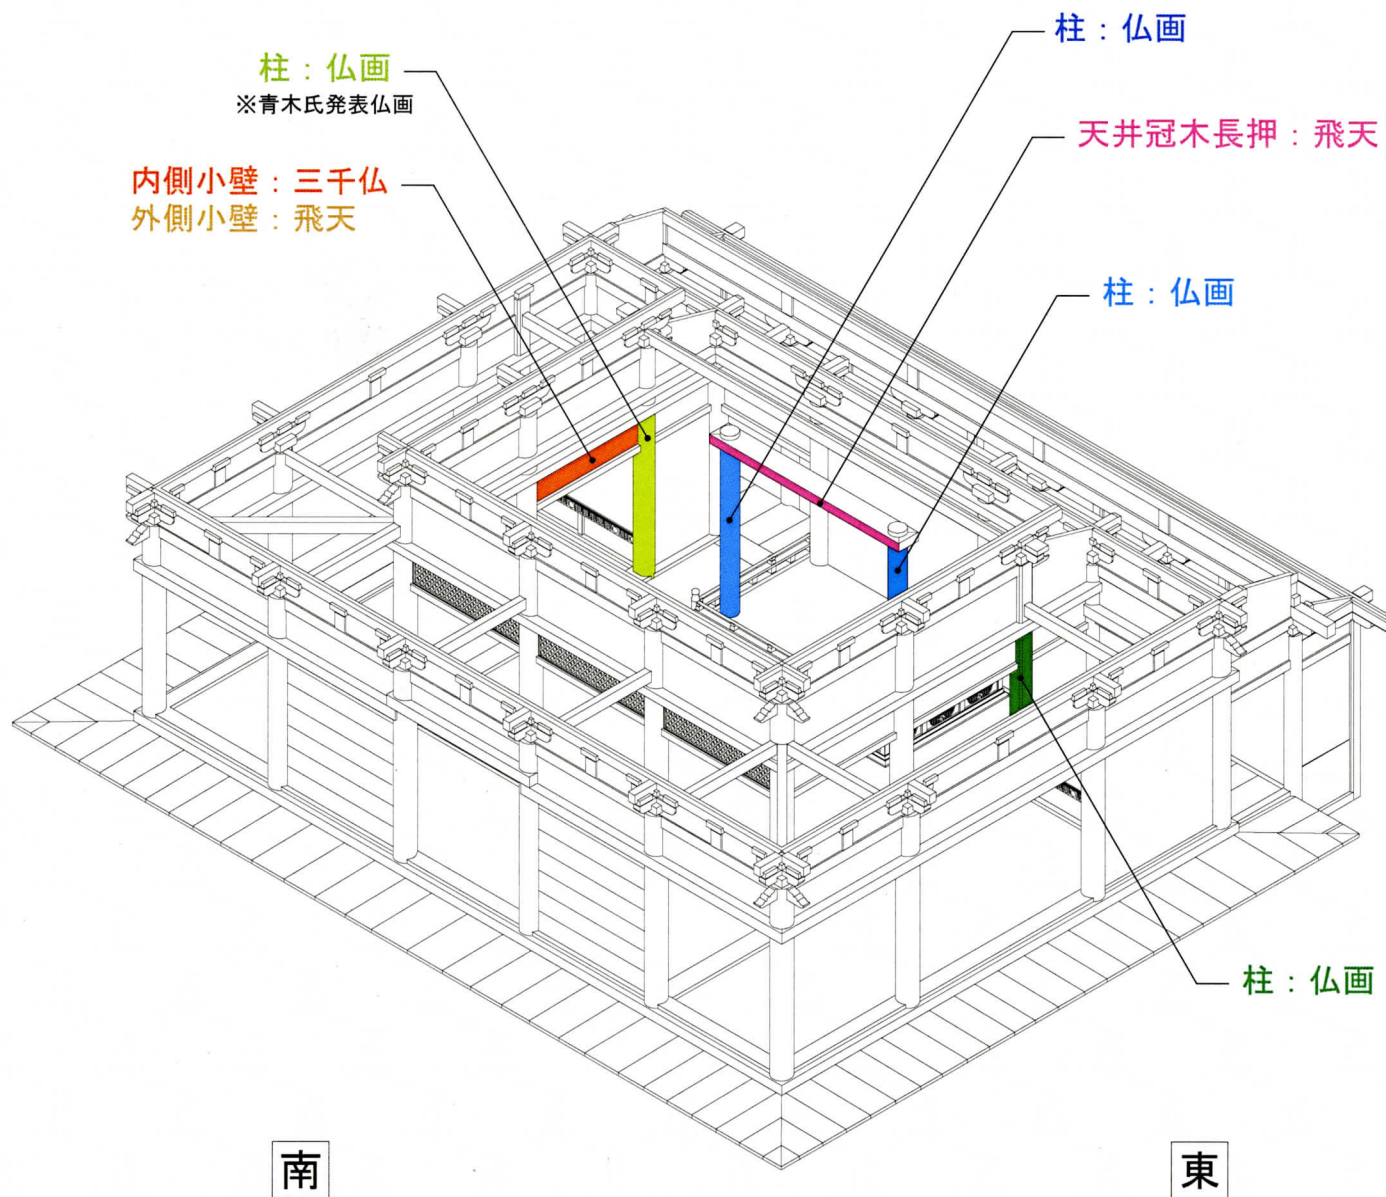
本堂内部には、柱・天井・壁等に彩色が施されている。特に当初と思われる4本の柱には、仏の姿が描かれていた。しかし修理前の状態は、顔料の剥離や煤による汚れが酷く、早急に保存処置を行う必要があった。そのため昨年度の本堂解体前に剥落止め処置を行い、その後解体が進むと共に彩色画の全容が分かって来たので、科学的調査の是非を検討した。その結果、今回は特に各部材が明るい場所で動かす事が出来る状態である事から、科学的調査により貴重なデータが収集できると判断し、赤外線写真など非破壊検査・調査を行う事とした。今後可視光線だけでは分からなかった部分の彩色画の内容が確認されれば、美術史・宗教史的な方向からの価値判断も進められると期待される。
