本論文では、令和 2 年度に一般国道 169 号で発生した崩土における早期交通開放に向けた取り組みと併せて開放に向けた安全性の確認の取り組みについて報告する。

2. 令和 2 年度発生的一般国道 169 号での崩土概要

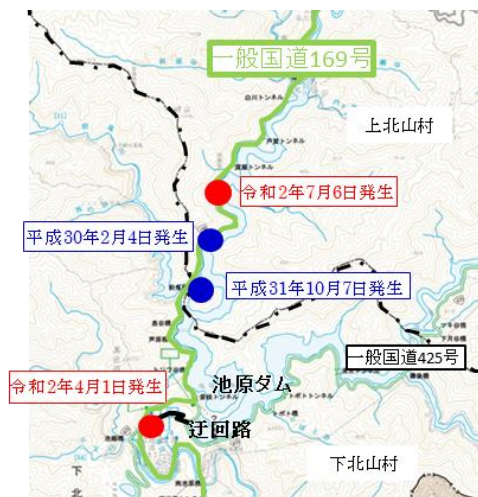
図3 崩土発生箇所図 (H30～R2)

平成 30 年度から令和 2 年度の 3 年間に於いて、上北山村及び下北山村の一般国道 169 号の 4 箇所崩土が発生した。ここでは、令和 2 年度に於いて発生した 2 つの崩土について説明する。
