下北山村上池原 協議資料

令和 5 年12月 26日

奈良県 吉野土木事務所

1. 概要:位置および発生の経緯

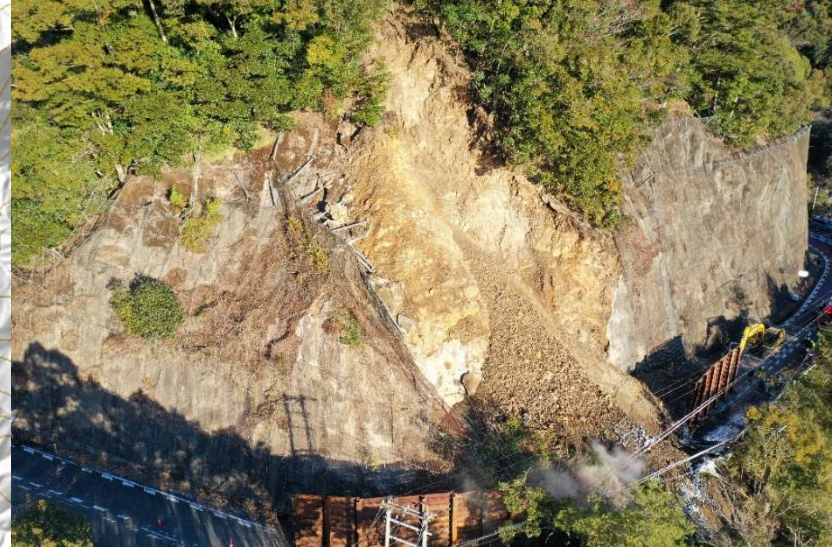
令和5年12月23日夜、モルタル吹付により法面保護がされている斜面において崩壊が発生し、崩土が国道に堆積したことで全面通行止めとなった。

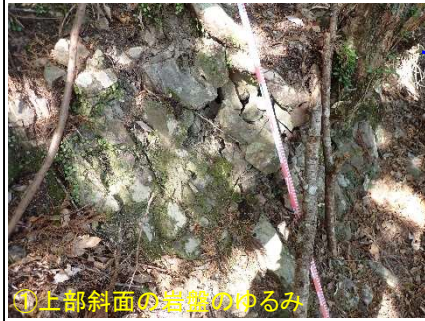
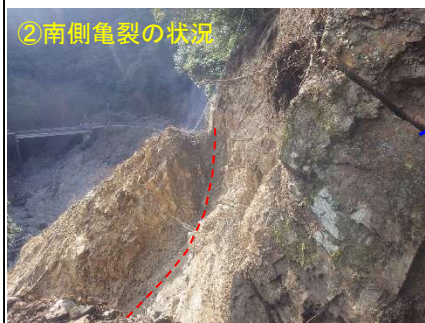
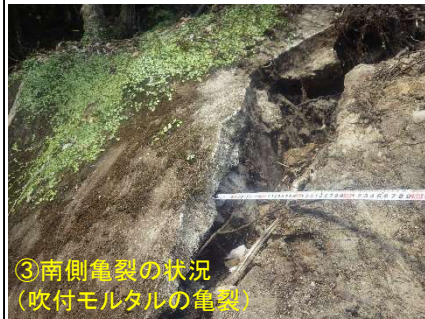
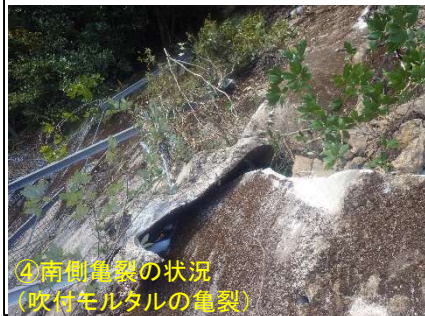
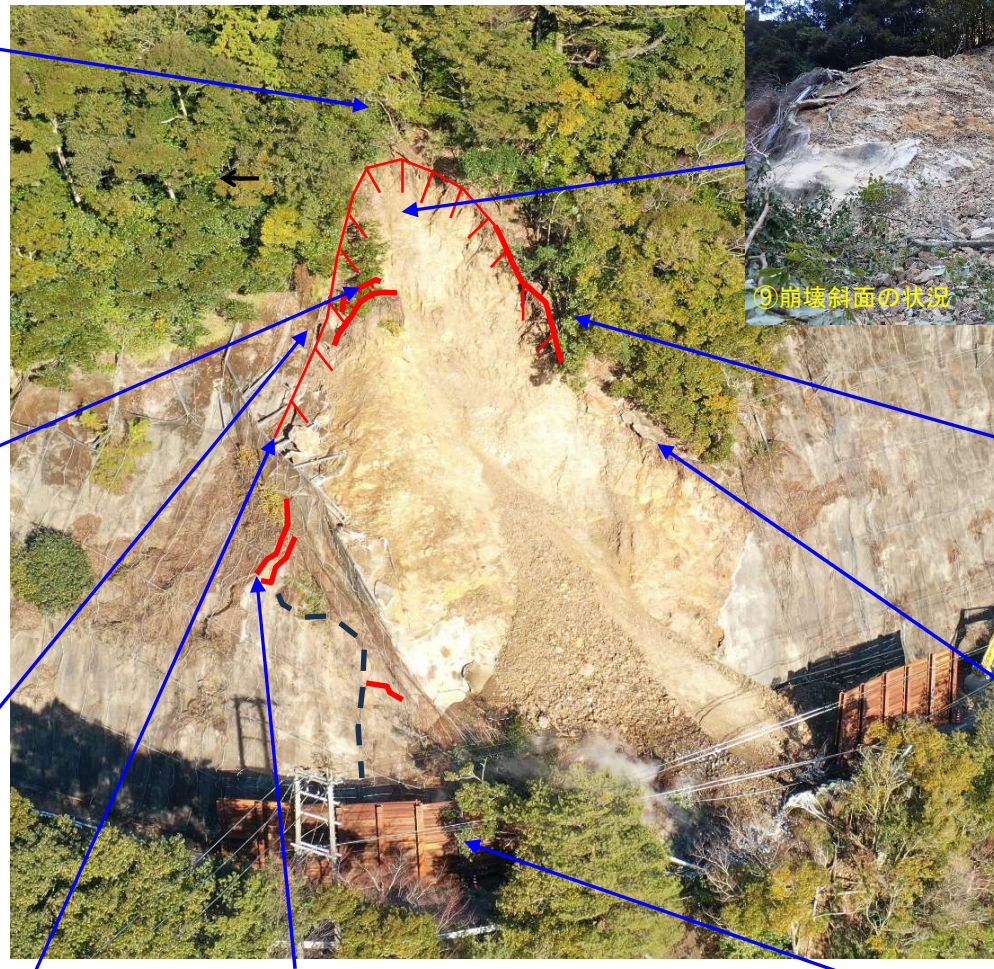
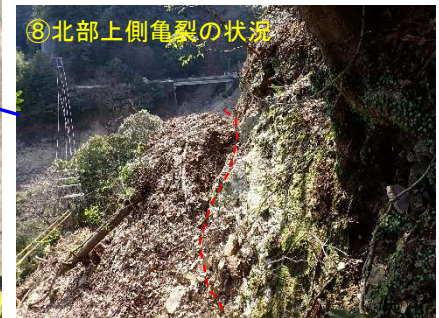
3. 現地踏査結果 (UAV写真)

| 年・月・日 | 時間 | 内容 |
|---|---|---|
| | 15時30分 | コンサルタント会社による調査結果速報更新 ・崩壊地周辺には亀裂や岩盤の緩みが顕著に認められた(①) ・人命救助にあたって除去すべき不安定岩塊が存在(②、③、④) |
