R5.12.25踏査結果（写真位置図）

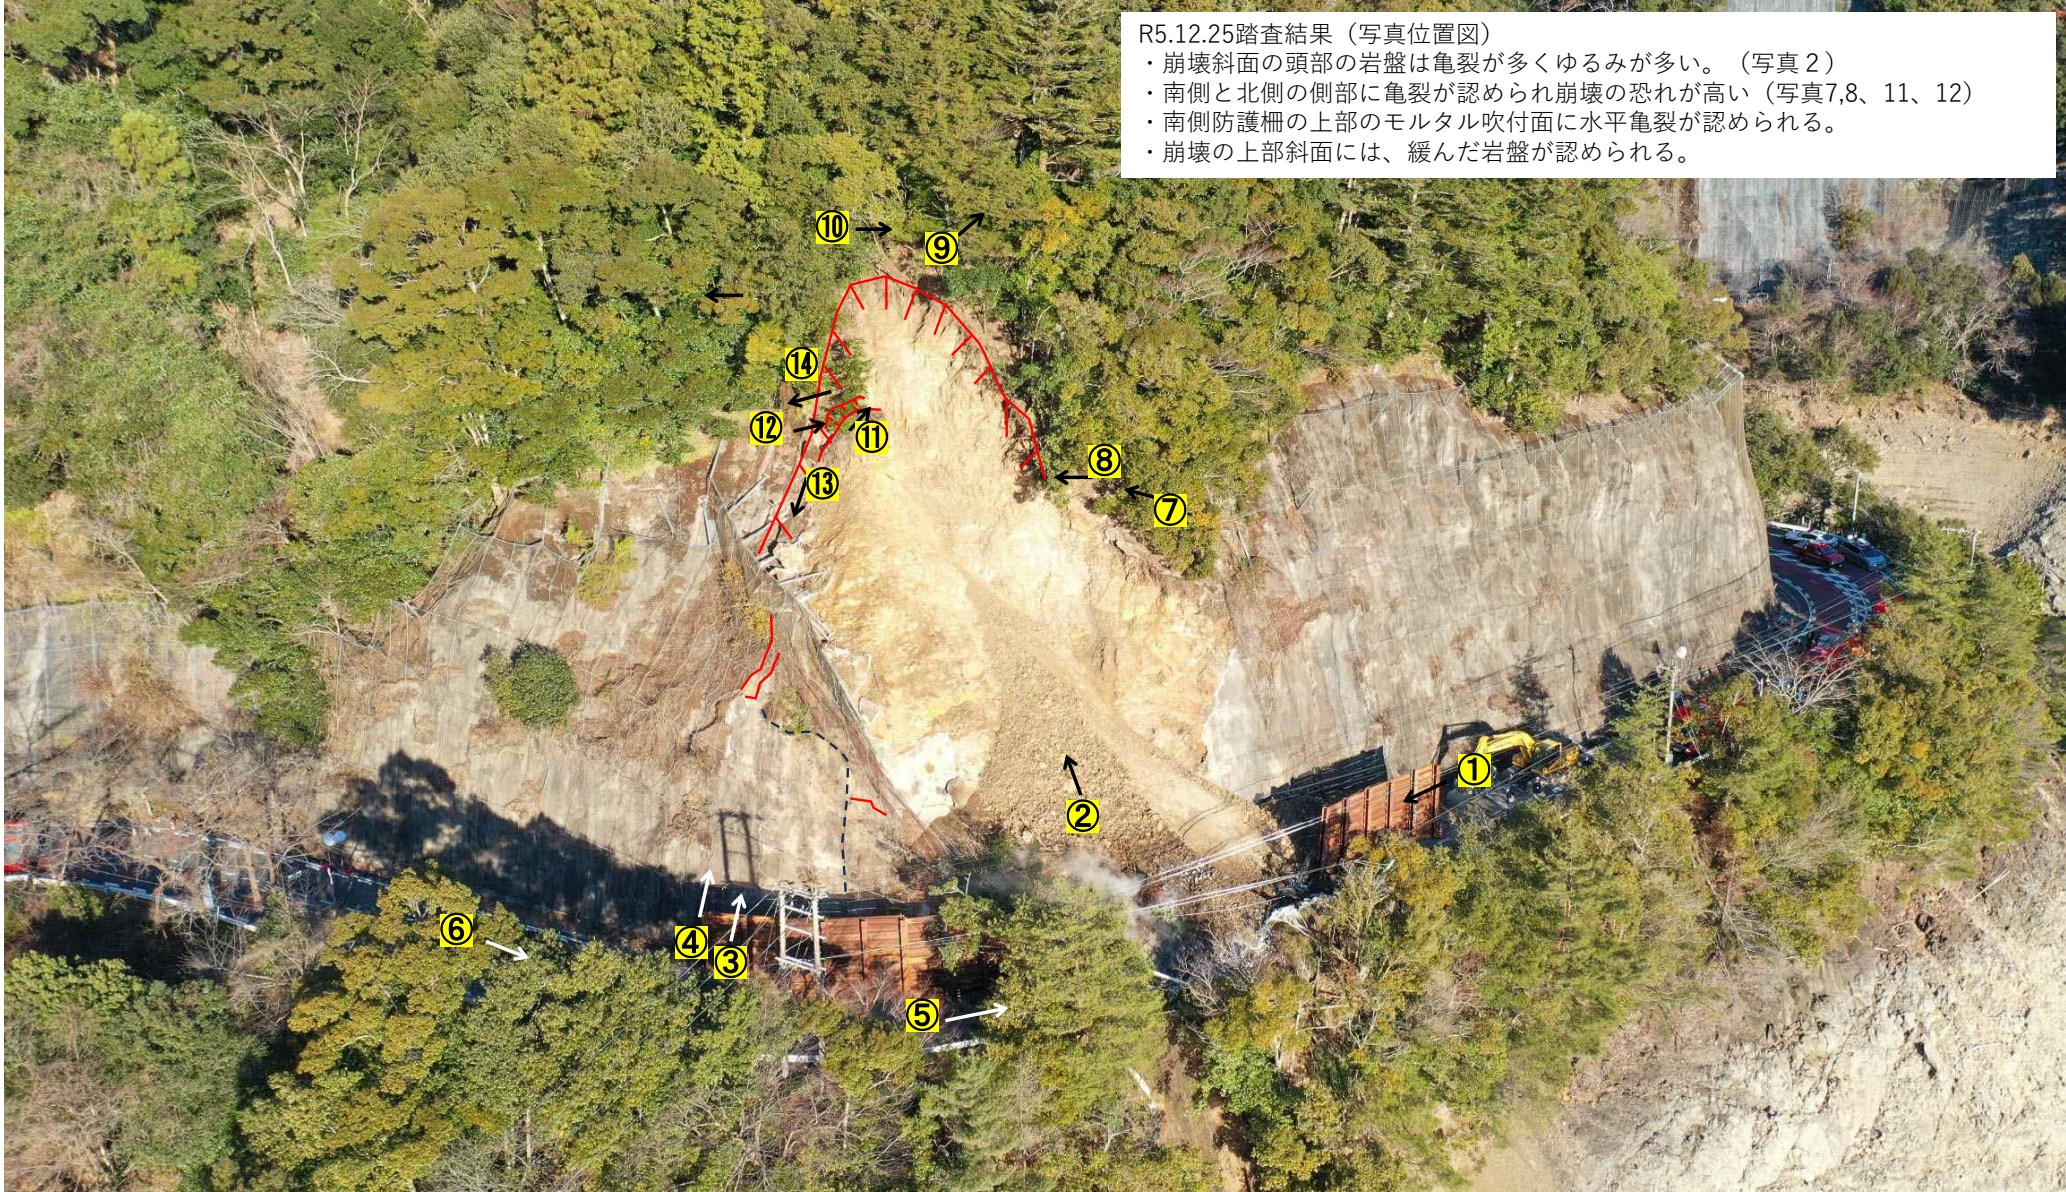
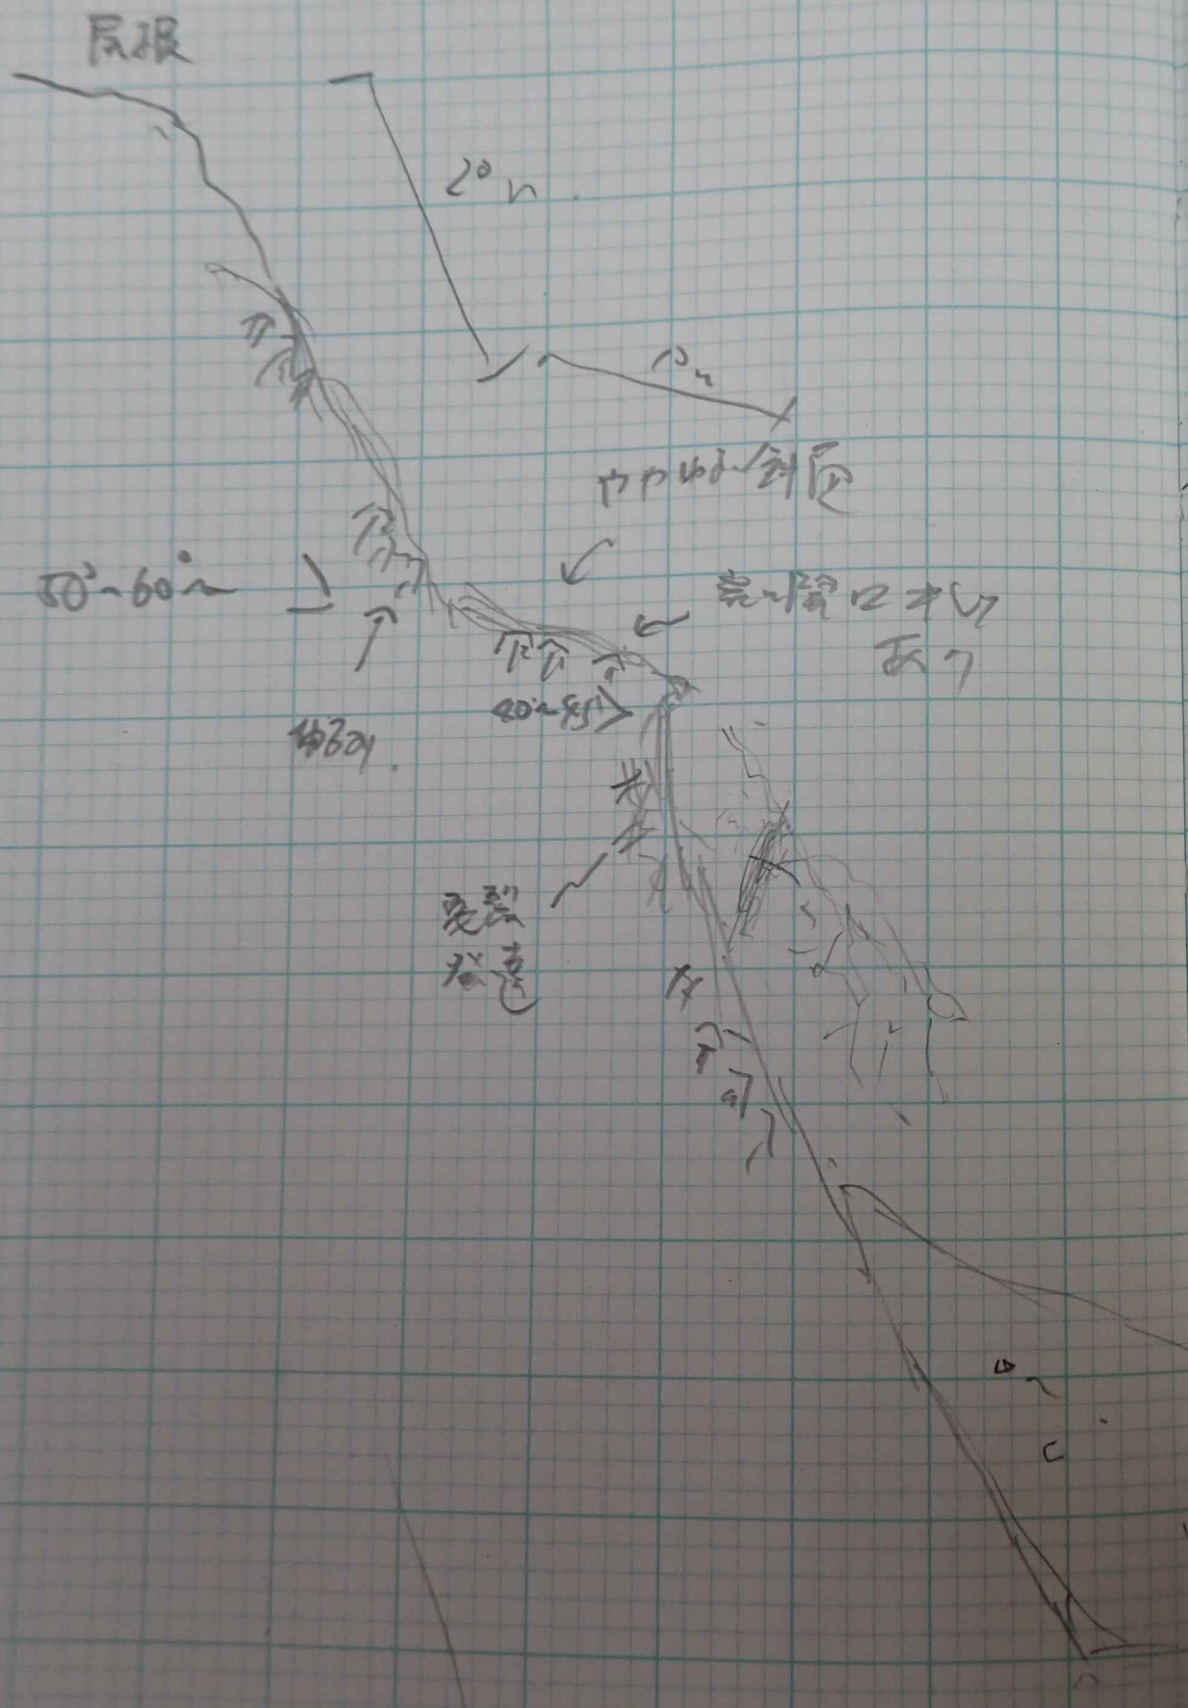
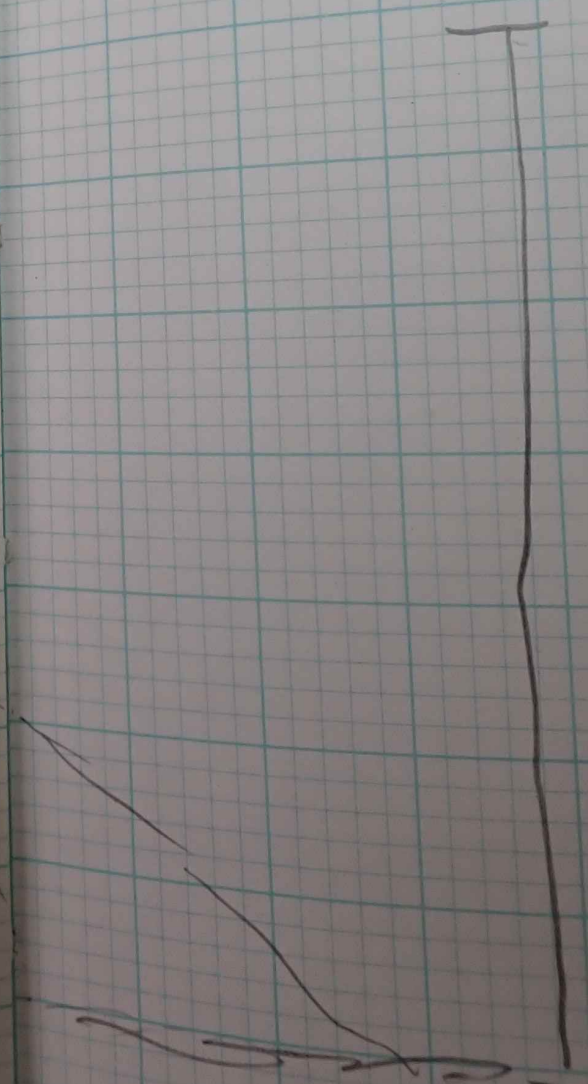
- ・崩壊斜面の頭部の岩盤は亀裂が多くゆるみが多い。（写真2）
- ・南側と北側の側部に亀裂が認められ崩壊の恐れが高い（写真7,8、11、12）
- ・南側防護柵の上部のモルタル吹付面に水平亀裂が認められる。
- ・崩壊の上部斜面には、緩んだ岩盤が認められる。
