3 過去の経緯 (既往緊急点検結果)

3.3 R5年3月11日 モルタル片剥離状況

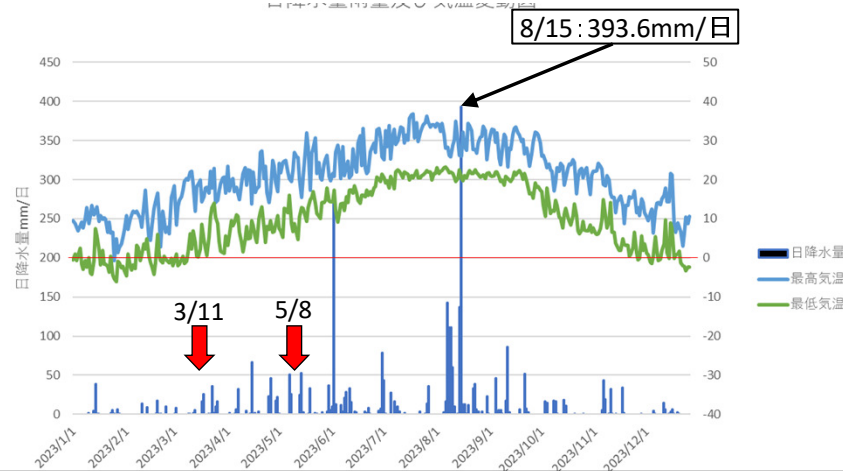
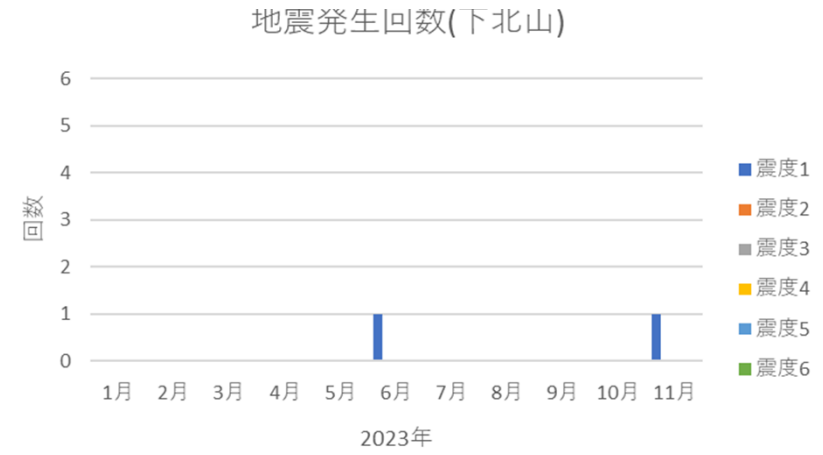
3.2 気象概要

令和5年における日降水量・気温データ(上北山气象台)及び地震発生回数(下北山震度観測点)を以下に示す。連続最大降水量は8月5日から8月11日の454.5mmである

☆R5年3月11日モルタル片が剥落。剥落発生前の3/3～8は最低気温が0度以下となり、3/9～10の日降水量は0.5mm認められた。
 ☆R5年5月8日土砂崩落。崩落発生前の5/2～6日は日降水量は0.5mm未満、5/7に日降水量51mmが認められた。

☆気象概要より、土砂崩落は、降雨や気温変動による凍結融解の影響を受け発生しているものと推察される。
 ☆今後の監視計画においては、これらの気象状況も踏まえて検討する必要がある。

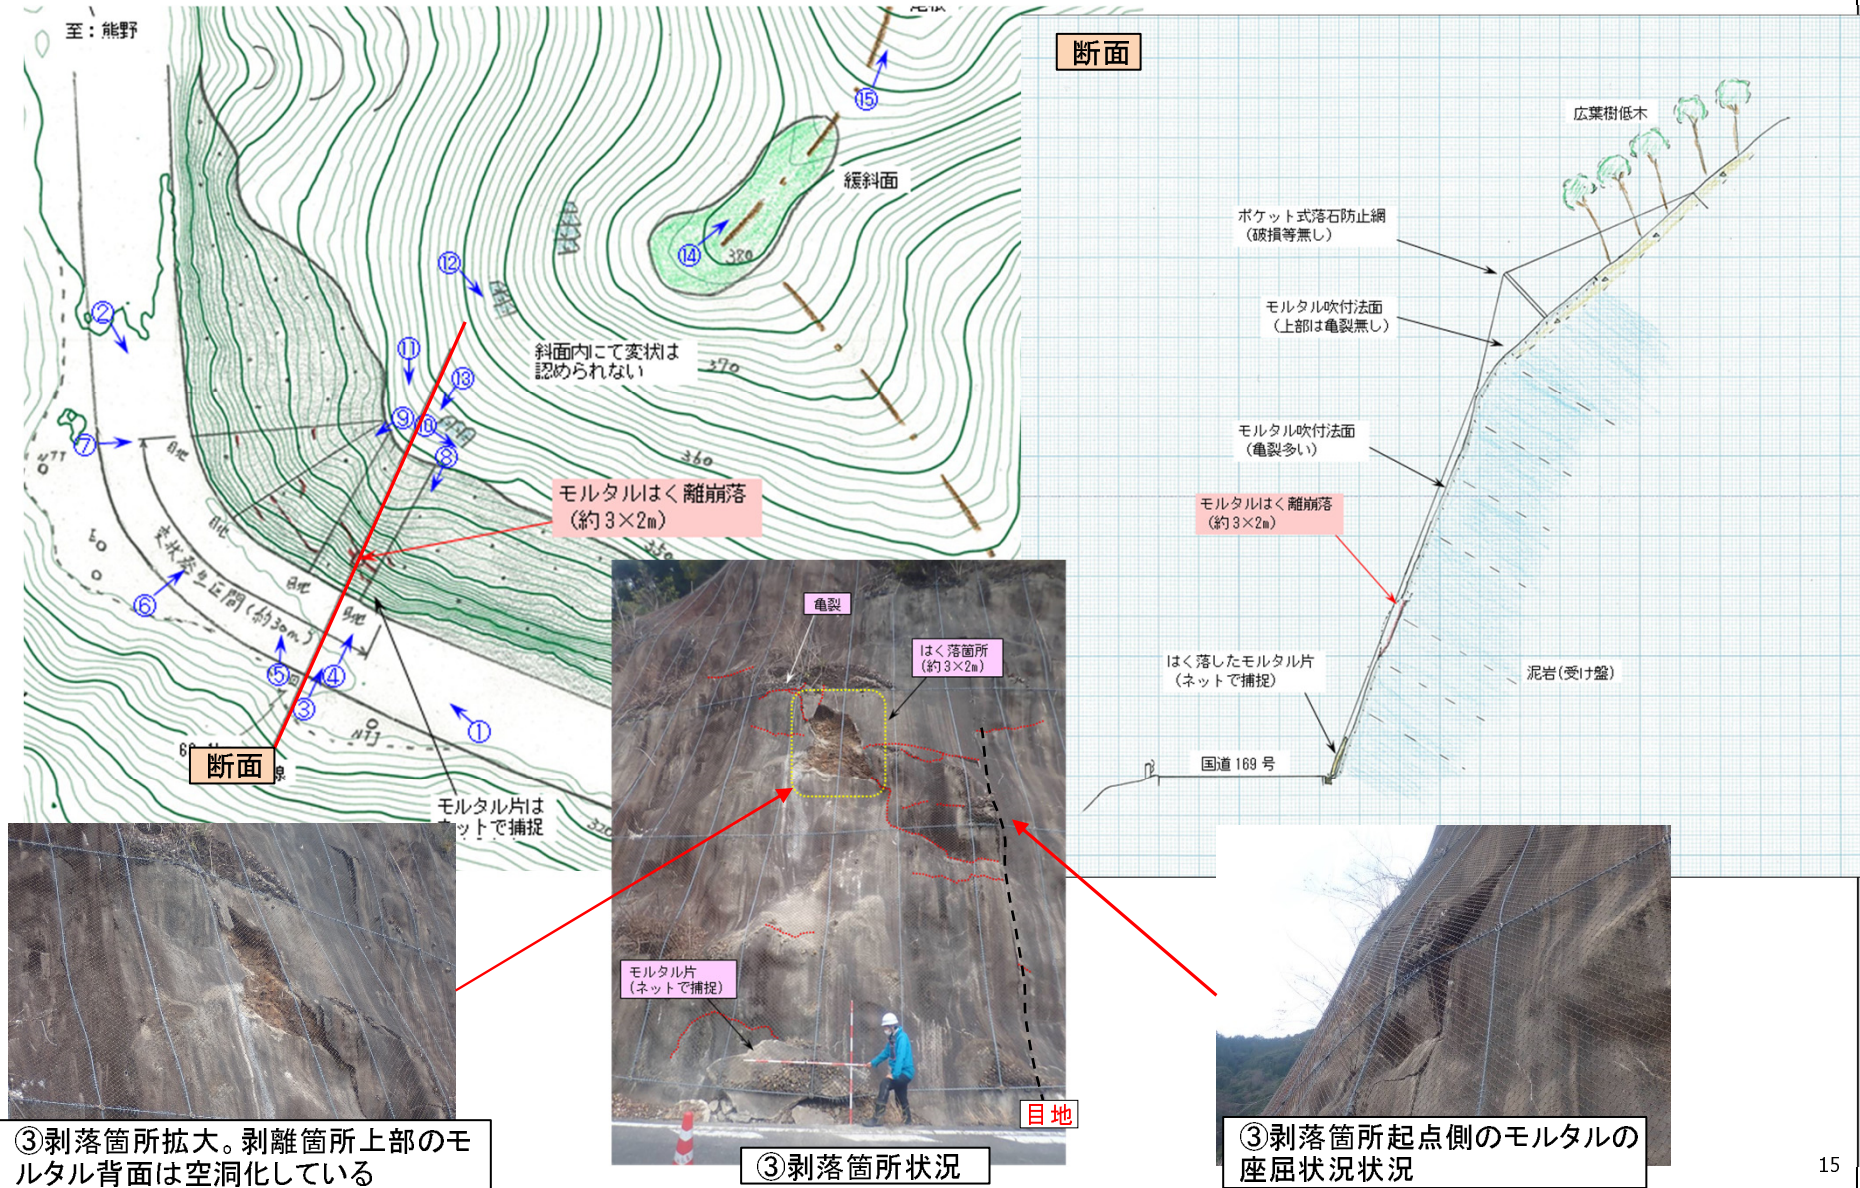
3月11日に発生したモルタル片剥離状況を緊急踏査レポートより抜粋し以下に示す。

☆発生機構の推察：風化しやすい泥岩が分布する勾配60度以上の切土法面で切土後長年月により風化が進行し3月上旬の凍結融解を引き金として剥離崩落が発生。

☆応急対策案：法面は亀裂が生じているものの、ポケット式落石防止網が正常であることから、モルタルのはく落や少量の土砂流出には対応可能な状態である。崩落した際、落石防止網の下端より国道へ飛散するおそれがあるため、飛散防止対策として、法尻にコンパネや大型土のうを配置することが望ましい。⇒緊急対応で施工実施
