## 4.1 調査計画(1)

## 4. 2(1) 現地踏査結果(1月5日時点)

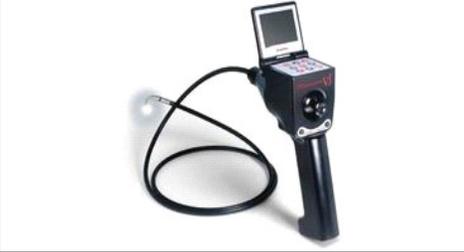
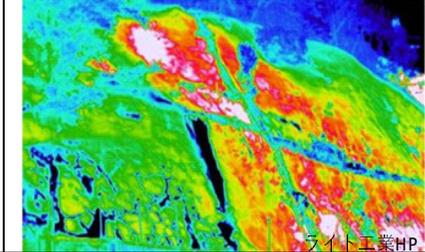
### 吹きつけのり面の空洞化調査・試験方法

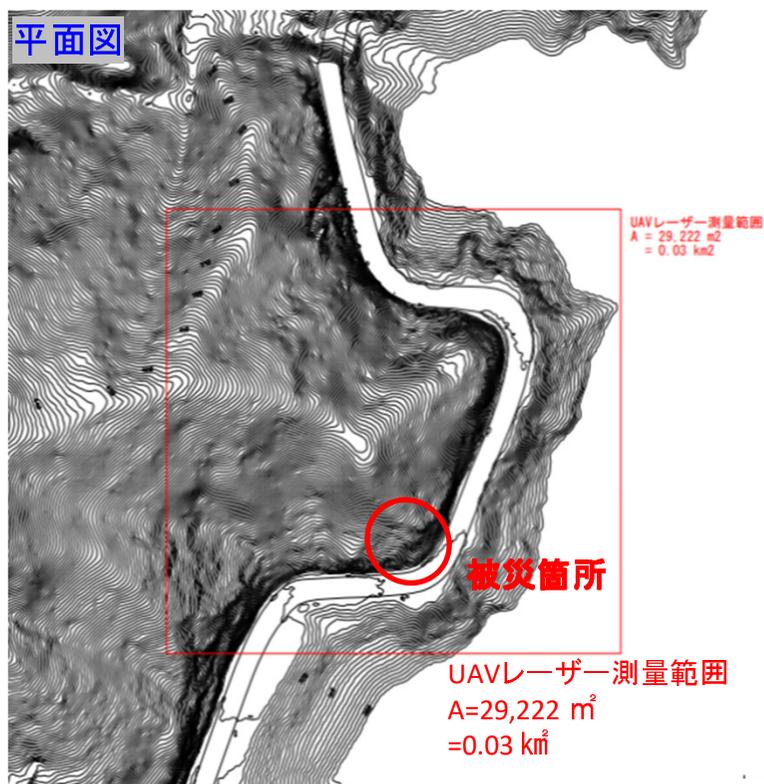
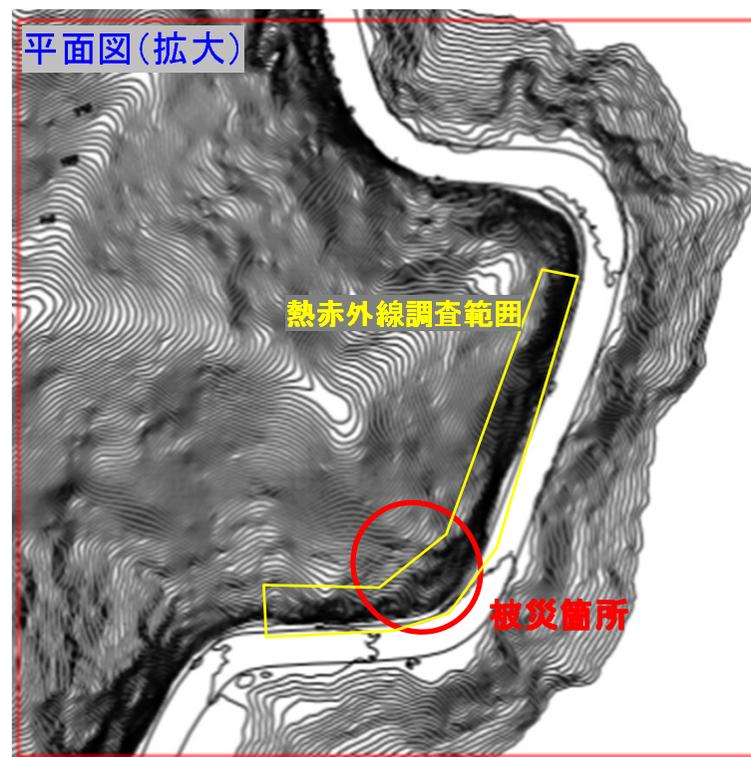
調査範囲

調査項目	数量	備考
地形図作成(UAVレーザー測量)	1式	12/29実施済。範囲は通行確保のための検討を踏まえ、下記の範囲で計画)
熱赤外線調査	1式	12/29実施済。周辺のもルタル吹付で実施
コア抜き	1式	熱赤外線調査結果を踏まえ計画

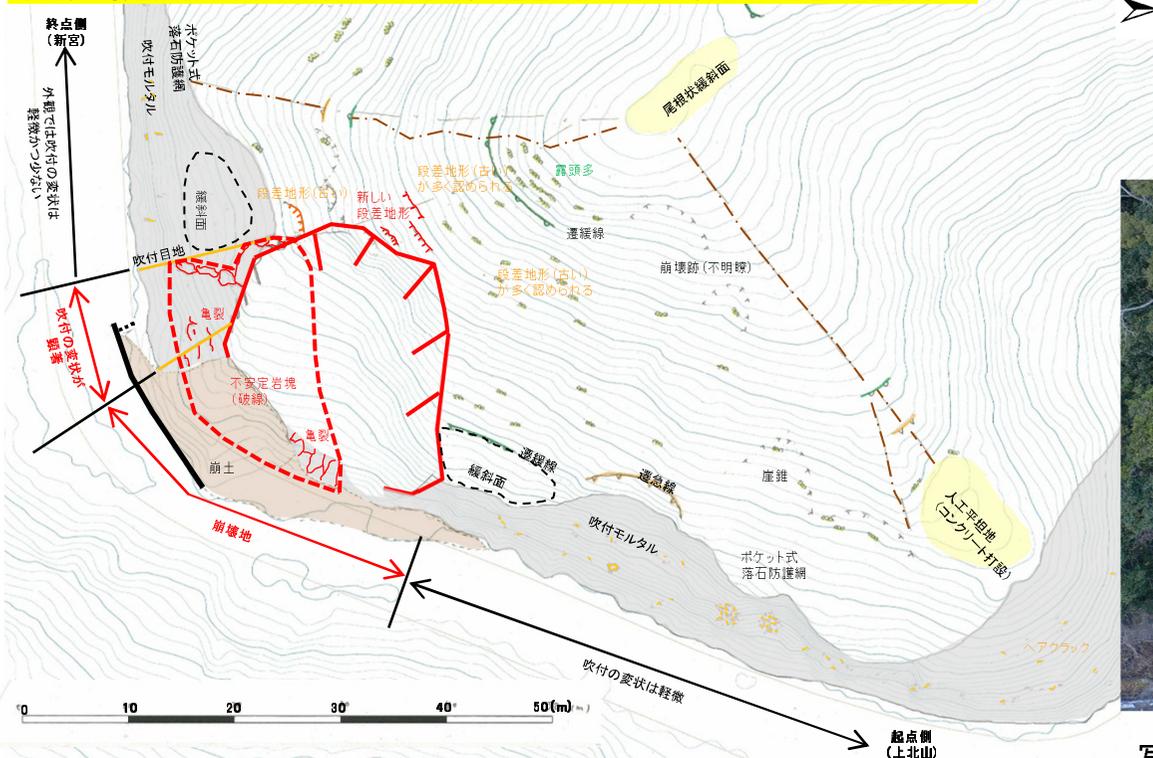
写真1 全景

- ・崩壊発生後、法尻付近は崩壊土砂が堆積していたが、崩壊土砂の除去により、法尻付近にモルタル吹付が残存している状況が確認された。また、不安定岩塊の除去により、起点側(北側)は、比較的平滑面となっている。
- ・一方、終点側(南側)は、隣接するモルタル亀裂を含めた形で不安定岩塊が残存している(1月7日から除去作業を再開)。
- ・法尻付近のモルタル吹付は、細礫状に破碎した岩塊が露出している。また、押し出しに伴う亀裂が認められ、非常に緩んでいる状況にある。

- ・終点側(南側)の崩壊地から約15mまでの区間で新しい開口亀裂や目地のずれが集中している。
- ・上記以外は、モルタルの剥離やヘアークラックが点在するが、いずれも古い変状である。
- ・終点側(南側)の崩壊地から15m~30m付近で過去の斜面変形を示唆する緩斜面が認められる。

- ・崩壊地背後の2m付近までは、非常に新しい開口亀裂が複数認められる。
- ・また、崩壊地から約15m背後の稜線近くまで、段差地形が認められ、階段状の地形を呈している。

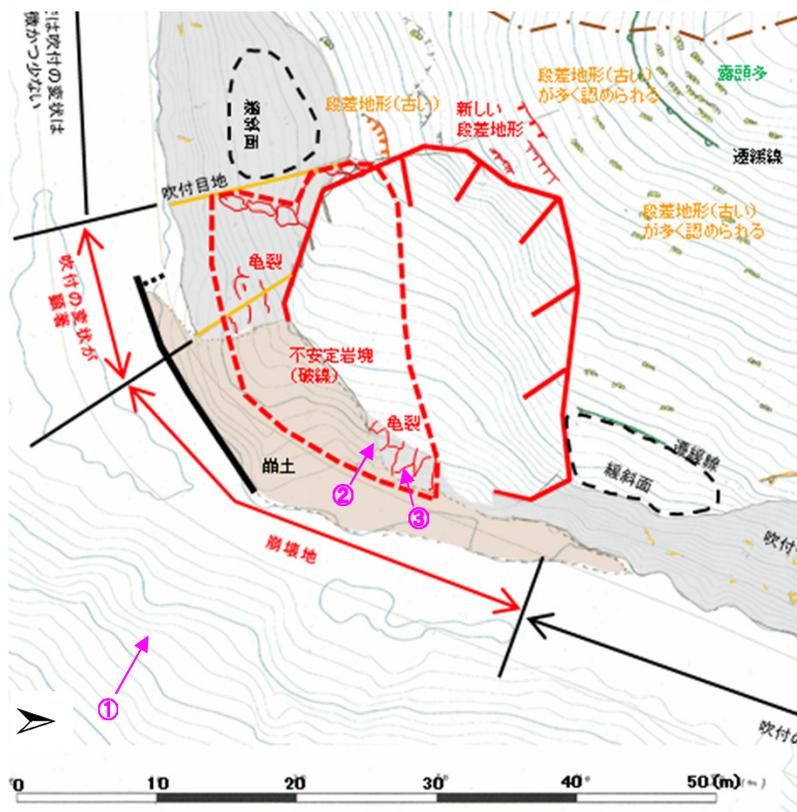
平面図(12月29日の地形状況より作成)

- ・崩壊発生後、法尻付近は崩壊土砂が堆積していたが、崩壊土砂の除去により、法尻付近にモルタル吹付が残存している状況が確認された。また、不安定岩塊の除去により、起点側(北側)は、比較的平滑な面(崩壊の底面は、流れ盤の節理(N28° E,50° SE))となっている。(写真①,②)
- 一方、終点側(南側)は、隣接するモルタル亀裂を含めた形で不安定岩塊が残存している(1月7日から除去作業を再開)。(写真①)
- ・法尻付近のモルタル吹付は、細礫状に破碎した岩塊が露出している。また、押し出しに伴う亀裂が認められ、非常に緩んでいる状況にある。(写真②,③)

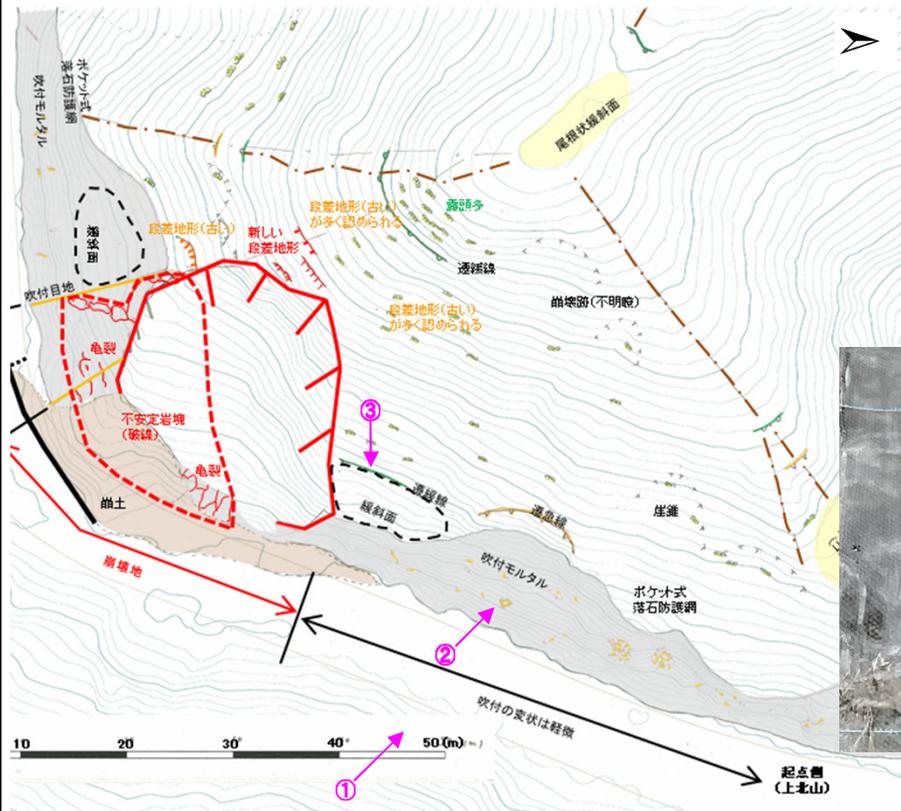
平面図(12月29日の地形状況より作成)

- ・モルタル吹付の変状は軽微かつ少ない。
- ・崩壊地から15m付近でモルタルの剥離、崩壊地から約30m付近でヘアークラックが比較的密に認められるが、いずれも古い変状である。(写真①,②)
- ・崩壊地隣接部のモルタル吹付工直上で緩斜面が認められるが、明瞭な変状は目視では認められない。(写真③)
