# 国道169号下北山村上池原地区 防災対策検討委員会 資料

令和6年3月7日  
奈良県

# 一般国道169号（下北山村前鬼～上池原）の概要

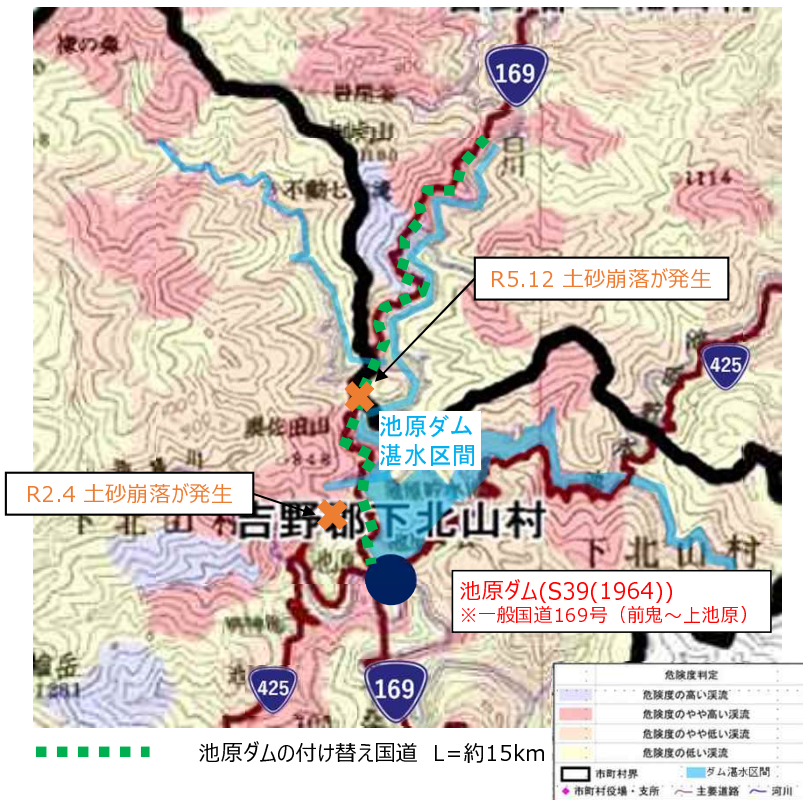
## ■ 奈良県深層崩壊マップ [四万十帯]

- 池原ダムの付け替え国道は、**深層崩壊の危険性がある箇所**で建設。
- 当該箇所は、**岩盤分類の確立がされていなかった昭和45年（1970年）以前の昭和30年代にダムの付け替道路として、発破などの旧来の工法で構築されたため**、岩盤分類に応じた施工を実施しておらず、**法面勾配が非常に急勾配な状況**。

- 今回の被災箇所を含めた下北山村前鬼～上池原間においては、**深層崩壊の危険性のある箇所**で、かつ、**流れ盤構造の岩塊が確認**されているため、**流れ盤すべりの発生する可能性が高い地形的特性**がある。

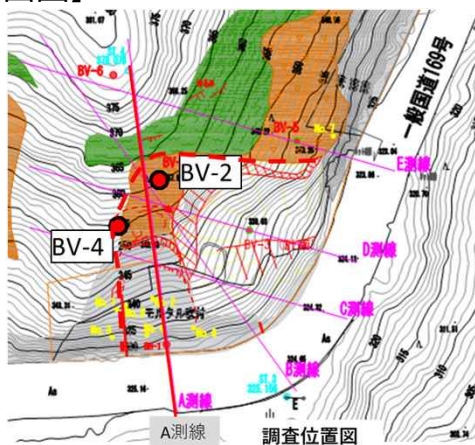
### 【平面図】

- 今回の災害に伴い、被災箇所周辺のボーリング調査を進めていたところ、**地形図では危険度の高い溪流ではなかったが、比較的浅い箇所から最深の3.0m附近までの間に、規則的な開口亀裂や、構造が連続しない不安定な岩盤層、及び地下水などを複数確認し、深層崩壊危険流域の蓋然性が高まった。**
- 今回の深層崩壊の懸念流域は、**深層崩壊の誘因に関連した特徴が確認**出来ている。また、昨年12月に発災した崩壊が、深層崩壊の規模ではないものの、**深層崩壊と同様のメカニズム**であったこと踏まえれば、今後、**大雨や地震時などにより甚大な被害が引き起こされる可能性が極めて高い。**

- 上記の特徴を勘案した上で、本格復旧にあたっては、**深層崩壊の危険性があることを考慮し、検討が必要。**

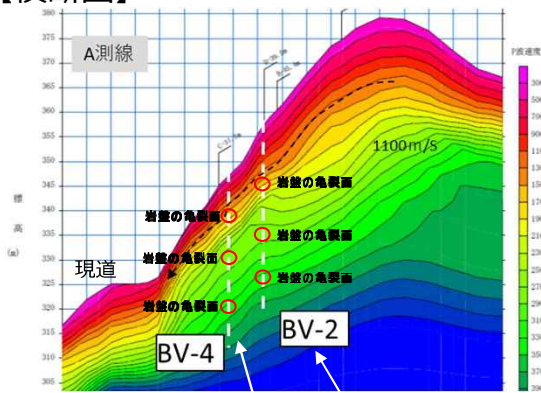
### 【横断図】

BV-4で、約10mおきに岩盤の亀裂面が確認されており、P波1000m/s以上の速度の速い層でも亀裂面が確認されたため、**深層崩壊危険流域であることが判明。**

BV-2で、約10mおきに岩盤の亀裂面が確認されており、P波1000m/s以上の速度の速い層でも亀裂面が確認されたため、**深層崩壊危険流域であることが判明。**

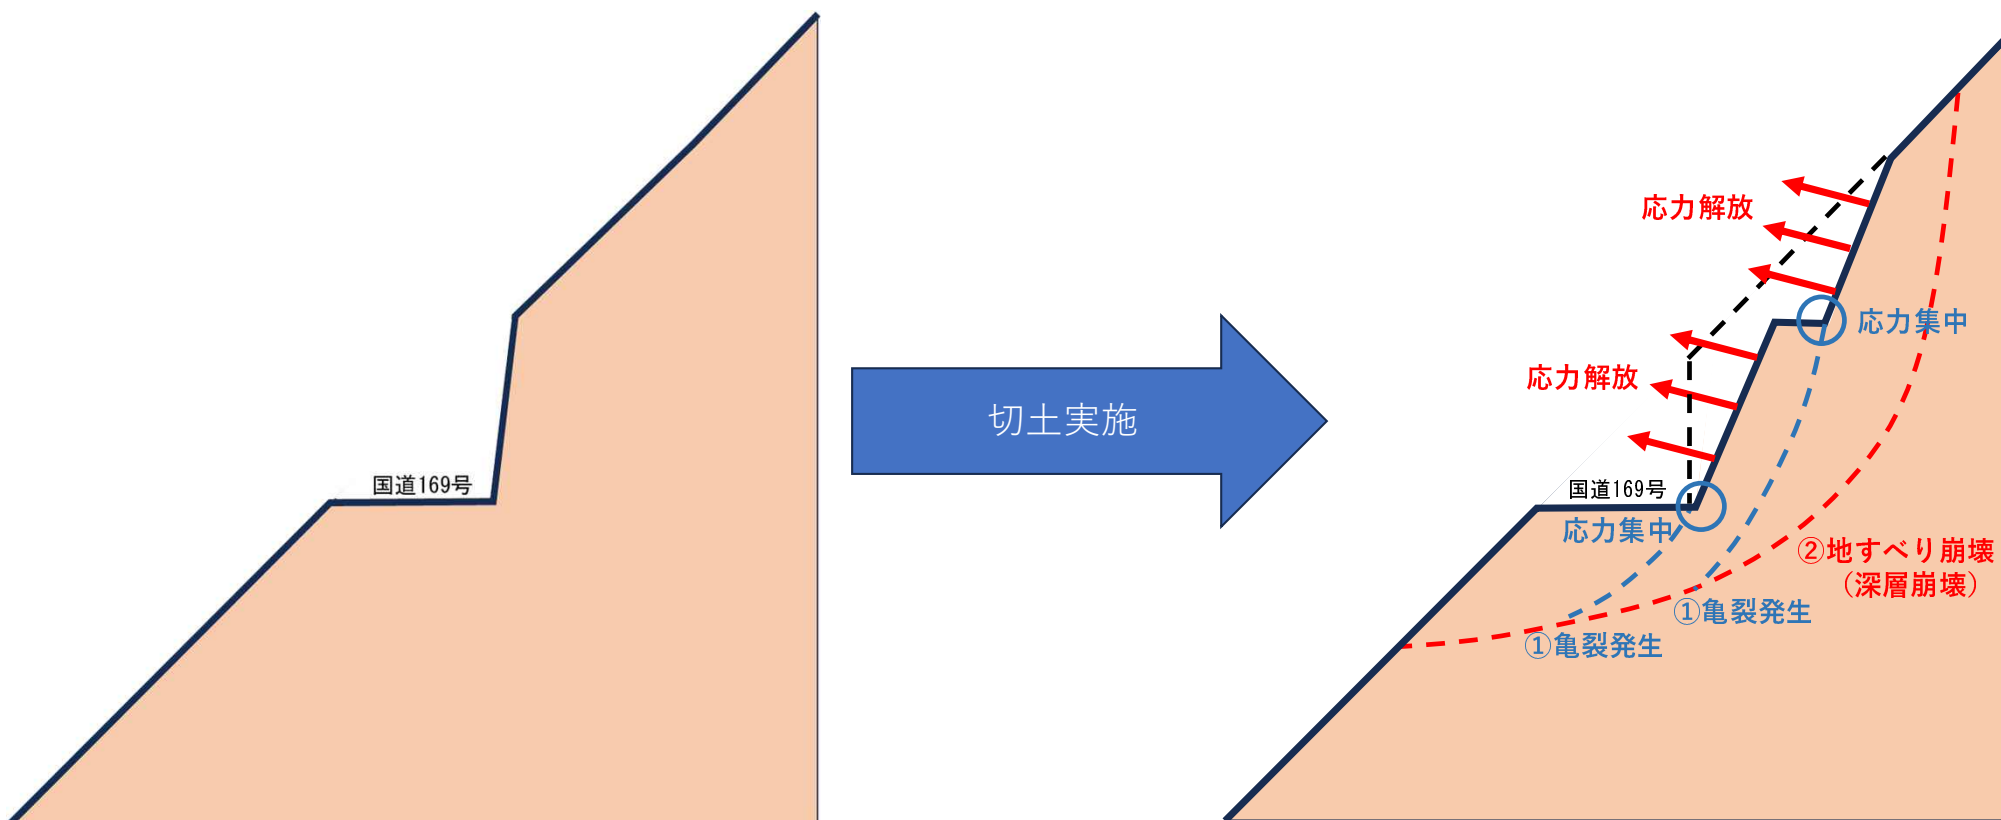
応力解放による地すべり崩壊のイメージ

- 一般的に自然斜面の切土を行った場合には、切り取り部における土塊重量の除却に伴う「**応力解放**」と、切り取りした裾部における「**応力集中**」が生じるため、**新たな亀裂を発生（下図①）**させることになり、潜在的に有している亀裂から**地すべり崩壊（下図②）**に助長させることが懸念される。
- また、当該箇所は、**深層崩壊に関連した特徴が顕在化**しており、**深層崩壊危険流域であることが特定**されていることから、上記と同様に一部の地形を切り土により改変した場合、**深層崩壊を誘発**することになる。

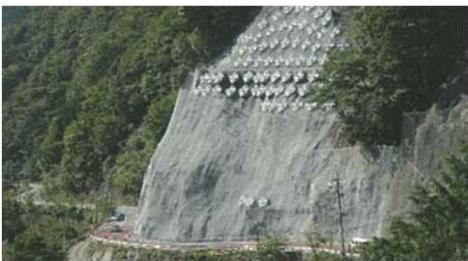
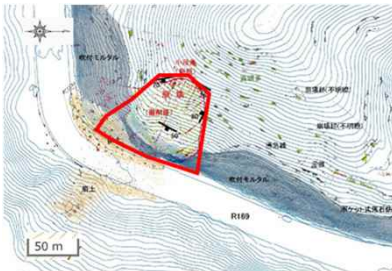
例えば	排土整形 + 法枠(ロックボルト) (範囲: 例えば100m×100m) + 抑止工 (アンカー工)

経済性	約数億円	約20億円	約数千万円～数億円
工期	1年～2年	1年～3年	1年～2年
比較検討内容	<p>× <u>深層崩壊危険流域の一部の地形を切土により改変するため、応力解放により深層崩壊を誘発する。</u></p> <p>⇒ <b>復旧出来ない</b></p>	<p>× <u>深層崩壊危険流域に橋脚を設置するため、深層崩壊を誘発する。</u></p> <p>× <u>橋梁位置が深層崩壊被害範囲に入っているため、深層崩壊により橋梁が喪失する。</u></p> <p>⇒ <b>復旧出来ない</b></p>	<p>× <u>深層崩壊危険流域の一部の地形を切土により改変するため、応力解放により深層崩壊を誘発する。</u></p> <p>⇒ <b>復旧出来ない</b></p>

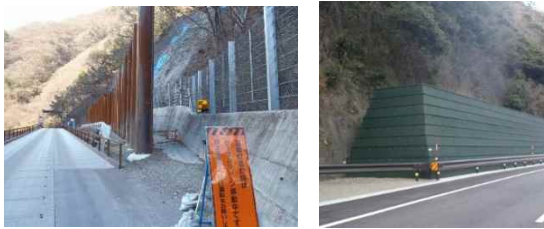
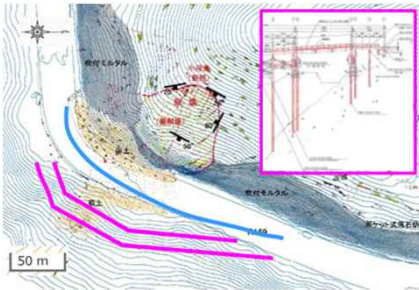
2車線規格による付替橋梁 (規模: 例えば延長200m×高さ30m×幅員11m)

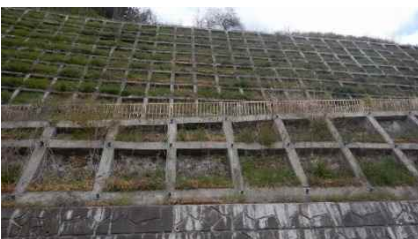
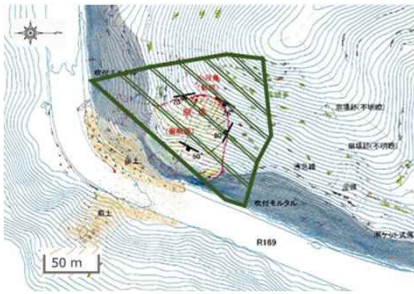
排土整形 + 法枠(ロックボルト) (範囲: 例えば200m×150m)
