(4) 景観評価

景観評価 踏査ルート ・ 調査票位置図

景 観 調 査 票

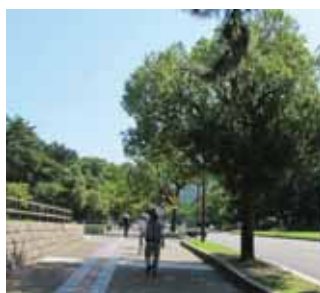
北側歩道

| 良好な点 | 進行方向に若草山の存在が意識される。(特に東向きの車上から) 若草山が臨める利用者が多い通りであることから、「重要景観」として広く認知されている。 |
| 改善すべき点 | 街路樹の樹種が混在する(ケヤキ、クスノキ、マツ) 歩道からは街路樹によって、眺望景観が阻害される箇所が多い。 |
| 植物の状況 | 樹木の生育は良い。 |

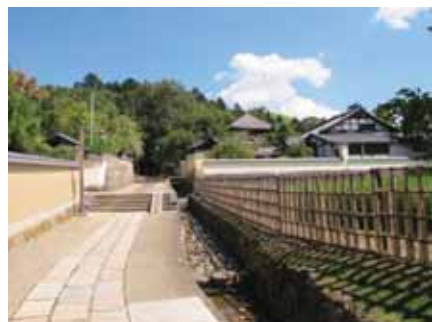
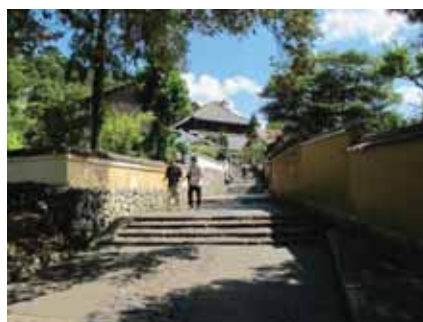
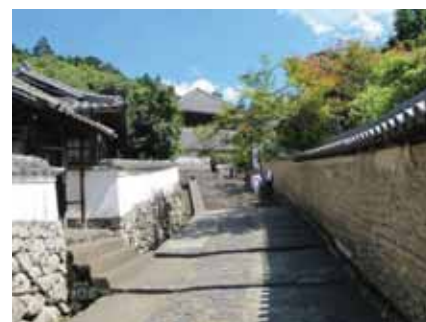
| 視点場 | 38～40: 東大寺境内、41: 二月堂 |
| 主な視対象 | 土塀のある道、二月堂、(若草山)、41: 大仏殿、奈良市内、生駒山 |
| 良好な点 | 二月堂がアイストップとなっている。「重要景観」として広く認知されている。 土塀や舗装、瓦の家並みが風情を醸し出している。 屋敷の樹木、背景の山林が適度に見られる。 |
| 改善すべき点 | 41.: 樹木が生長し、大仏殿の屋根が隠れつつある。 |

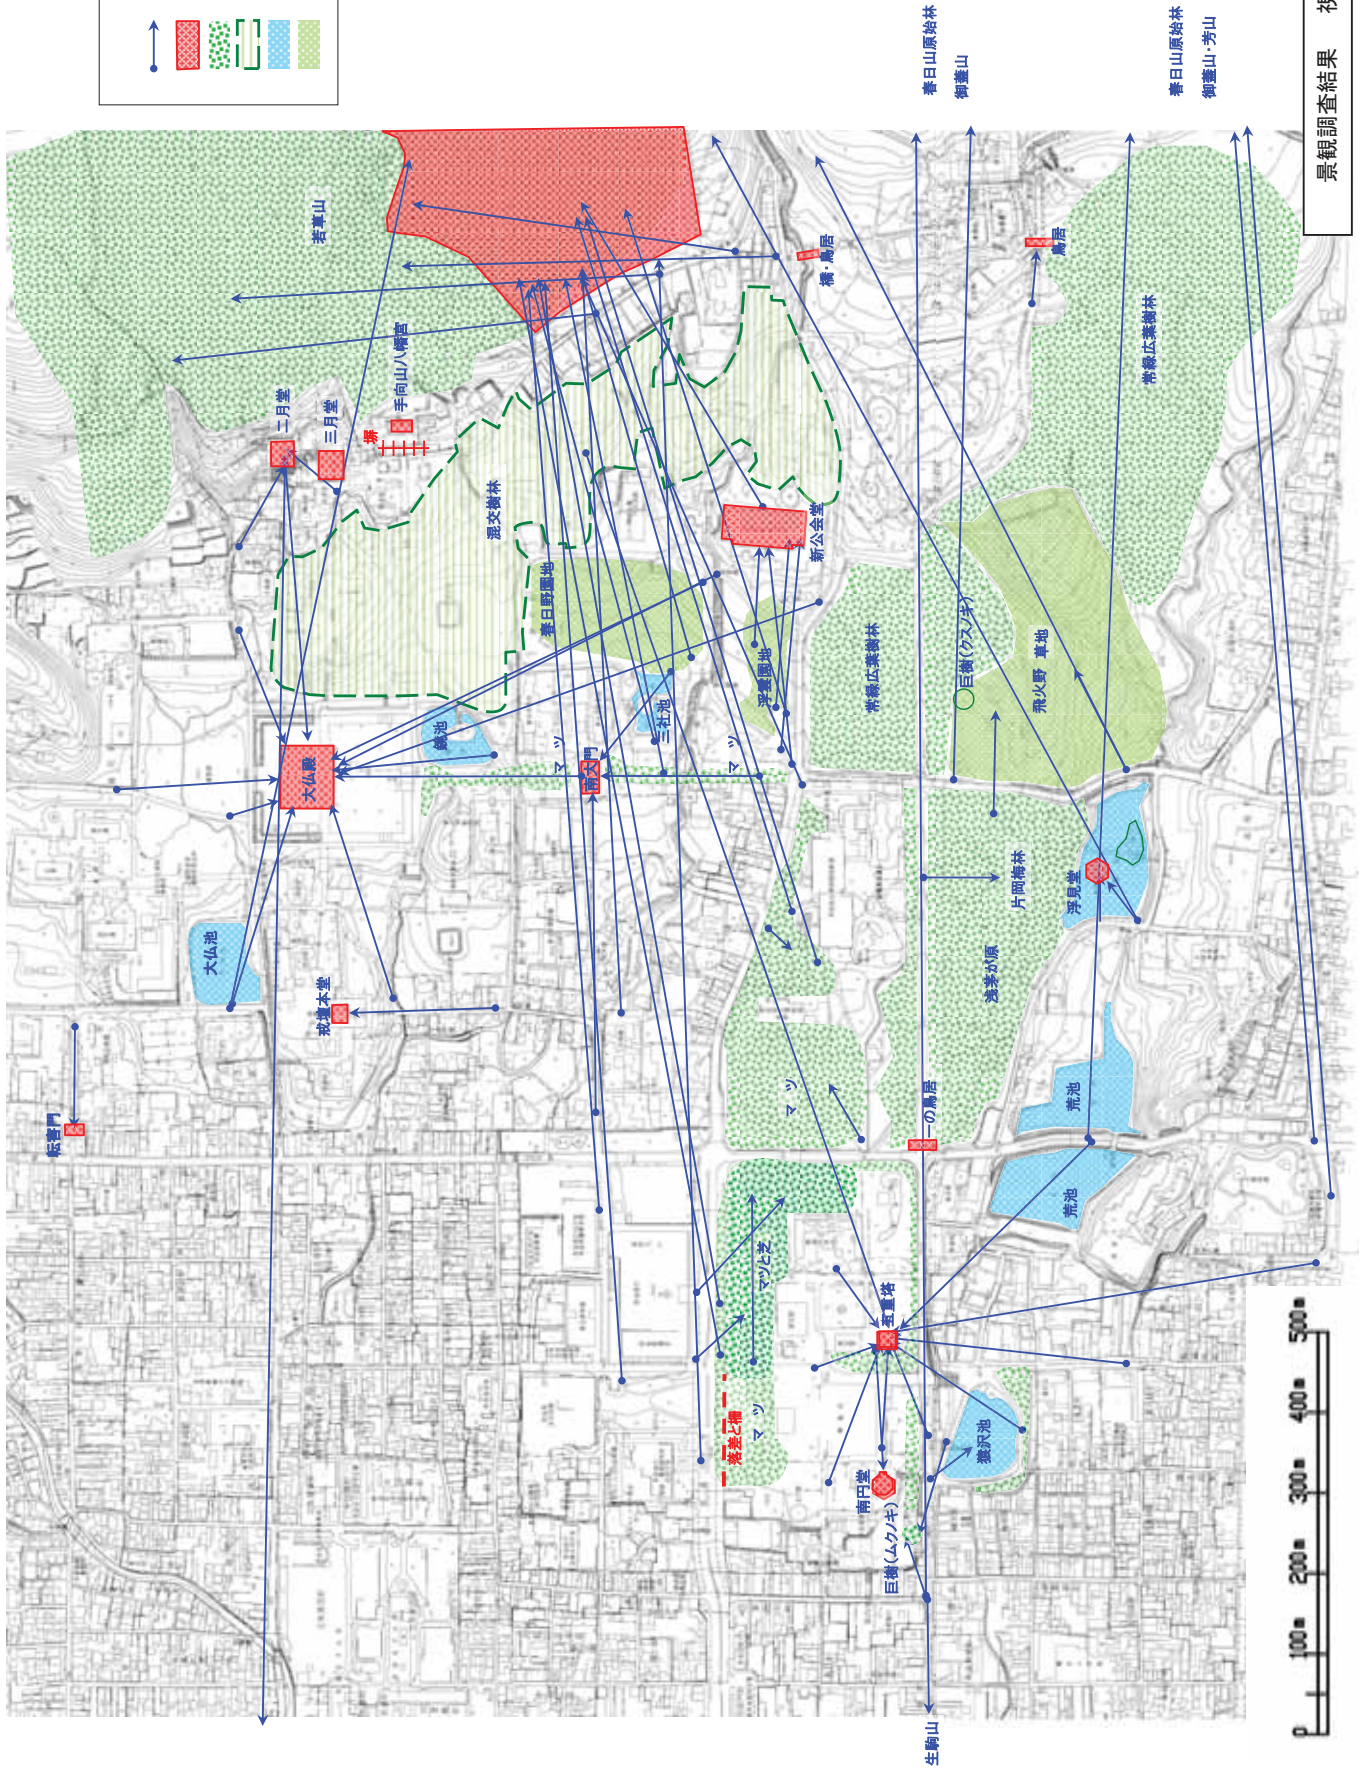
景観調査結果 視点場と視対象

各踏査ルート上にある、魅力的な景観の視点場と視対象を平面図にとりまとめた。
