木造住宅

耐震改修事例の紹介

第3集

奈良県

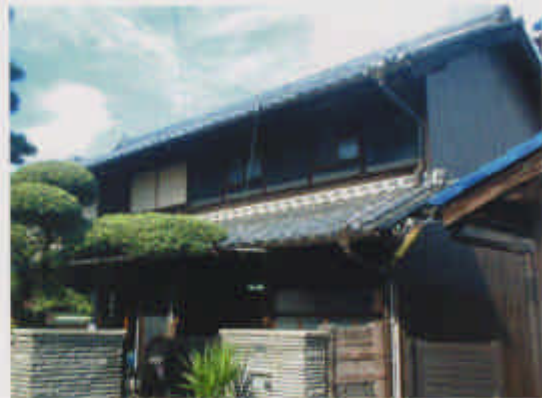
木造在来工法2階建
 延べ面積 175㎡
 屋根：日本瓦葺き（葺き土有り）
 外壁：土塗り壁（一部プリント鋼板）
 基礎：玉石基礎
 築年：昭和33年（築後47年）

伝統的な田の字形の和室で構成された住宅です。耐力壁としては土塗り壁のみで構成されており、南北面に対しては開放的な作りになっています。そのため、X方向1階で耐力が大きく不足しています。

- 地盤・基礎：玉石基礎となっており、根がらみ等もなく、補強を要すると考えられます。
- 耐力壁：均等に配置されていますが、耐力壁の絶対量が不足しています。
- 老朽度：居室や廊下において、床に若干の傾斜が見受けられます。

葺き土有りの日本瓦屋根から、軽量瓦に葺き替えることにより、建物重量を軽くし、全体の耐震性能を上げました。また、耐力壁の補強としては構造用合板・木製筋かいで建物をガッチリ固めるとともに、GHハイブリッド制震工法という工法を用いて、地震力を吸収し地震に対する変形を小さくするように計画をしました。さらに、根がらみを設けることによる柱脚の補強も行いました。

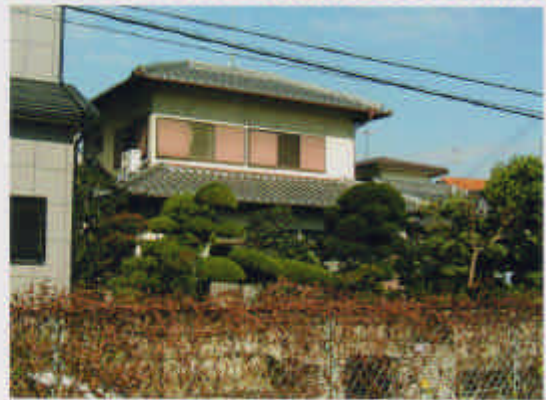
木造在来工法2階建
延べ面積 120㎡
屋根：日本瓦葺き（葺き土有り）
外壁：土塗り壁木階り下地
ラスモルタル塗り
基礎：無筋コンクリート
築年：昭和54年（築後27年）

規模、形態などは奈良県内の住宅地で数多く見かけられるもので、壁は土塗り壁と筋かいを併用した構造です。建設時に住宅金融公庫の融資を受けており、設計・施工の内容は比較的充実しています。

- 地盤・基礎：構造耐力上有害な亀裂は確認されず、良好な状態です。
- 耐力壁：均等に配置されていますが、耐力壁の絶対量が不足しています。
- 老朽度：外壁のモルタル塗りは開口周囲に0.3mmを超えるひび割れがあります。

1・2階とも、既設壁に構造用合板を貼って補強を行いました。1階南側の壁が少ない部分は、新たに基礎を設けるとともに耐力壁を増設しました。

1階の壁と2階の壁がずれている部分の2階床を鋼製筋かいで補強を行いました。

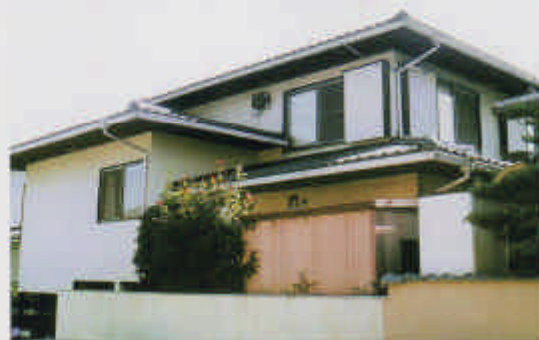
木造在来工法2階建
 延べ面積 118㎡
 屋根：軽量瓦葺き
 外壁：木張り下地ラスモルタル塗り
 基礎：無筋コンクリート
 築年：昭和48年（築後32年）

県内に多く見られる住宅地に建てられた築後32年の住宅です。
 建物重量が比較的軽いことから、全体的な耐震性能は優れていますが、特徴である南面の大きな開口や車庫上部のオーバーハング部分およびスキップフロアの形態により建物バランスが悪くなっています。

- 地盤・基礎：構造耐力上有害な亀裂は確認されず良好な状態です。
- 耐力壁：1階南面の開口が大きく、壁量が少ないため、耐震性が不足し建物バランスを悪くしています。
- 老朽度：土台、柱、梁は健全ですが、水廻りの床材に腐朽が見られます。

構造用合板を用いた補強により、建物バランスの改善及び耐力の向上を行ないました。

また、オーバーハング部分に鉄骨フレームを用いた補強を行い、耐力の向上・雨露による腐朽の対策としました。
