Ⅱ-2 植生標準地調査

1) 128 林班の調査地（崩壊が少ない山腹）

2) 129 林班の調査地（崩壊が多い山腹）

II-3 土壌調査

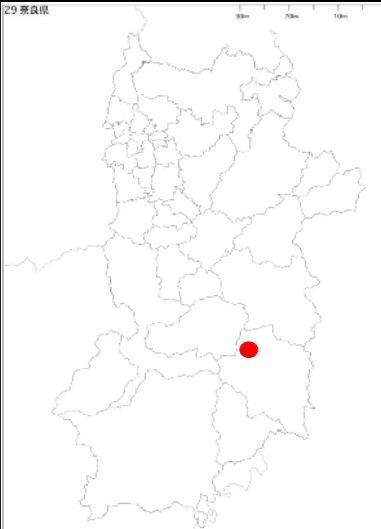
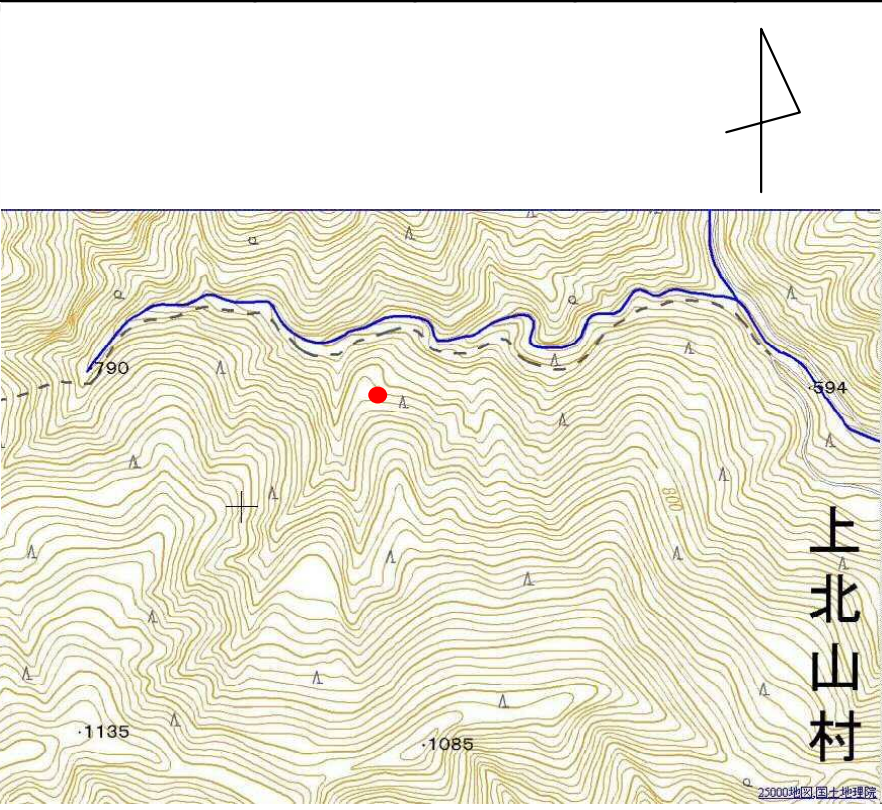
現地調査票 (1/3)

林況の概況							
森林簿							
林班	128	小班	イ	施業番号	1	面積(ha)	41.58
林種	人工林	樹種	スギ			林齢(年生)	91
施業履歴 (◎記録明瞭、○記録はあるが詳細不明、△記録はないが実施、×記録なく実施も不明)							
植栽	○	下刈り	△	除伐	△	枝打ち	△
間伐	○	補植	×				
現地調査							
林種	人工林	樹種	スギ	斜面方位	北東	斜面勾配	35°
間伐	あり	枝打ち	不明				
踏査概要							
<p>シカの密度が高い(糞を多数観察)。そのためか、下層植栽の種数は少ない。プロット内には、マツカゼソウ、ガクウツギ、シキミ、ホソバタブ等が観察された。周辺にはアセビ等が見られた。</p>

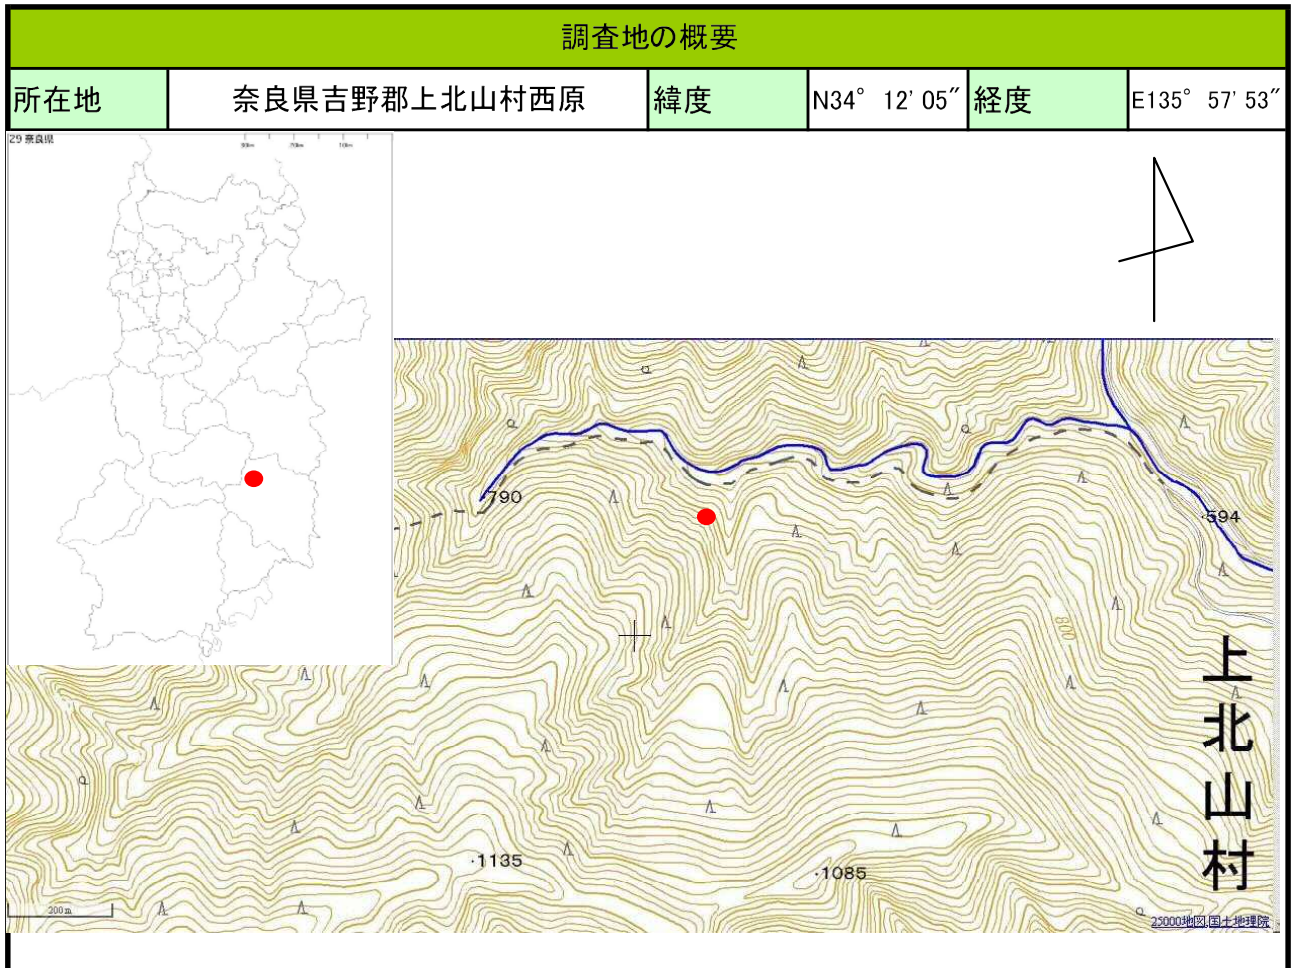
現地調査票 (1/3)

林況の概況							
森林簿							
林班	129	小班	イ	施業番号	1	面積(ha)	46.68
林種	人工林	樹種	ヒノキ(ス:ヒ=5:5のうち)			林齢(年生)	43
施業履歴 (◎記録明瞭、○記録はあるが詳細不明、△記録はないが実施、×記録なく実施も不明)							
植栽	◎	下刈り	△	除伐	△	枝打ち	△
間伐	○	補植	×				
現地調査							
林種	人工林	樹種	ヒノキ	斜面方位	北東	斜面勾配	45°
間伐	あり	枝打ち	不明				
踏査概要							
シカの密度が高い(糞を多数観察)。そのためか、下層植栽の種数は少ない。プロット内には、マツカゼソウ、ガクウツギ、シキミ、ホソバタブ等が観察された。周辺にはアセビ等が見られた。

崩壊地の概要								
斜面横断形状	山腹平面		斜面縦断形状	直線型		標高	750m	
崩壊規模	幅	38m(道) 40m(河)	斜長	35m(道上) 40m(道下)	深度	1.5m	傾斜	45°
源頭部の状況	形状	馬蹄形	特徴	作業道作設による		滑落岩落差	1.5m	
崩壊形状	縦断	直線型	横断	直線型	形態	礫	浸食	なし
湧水の有無	なし		湧水の形態	なし		土壌水分	おそらく多い	
斜面方位	東	地質	三波川帯					
崩壊面の区分	岩盤	崩壊面の状況	亀裂性岩、破碎岩					
斜面保護工	山腹基礎工	丸太積み(元 作業道)			緑化基礎工	なし
