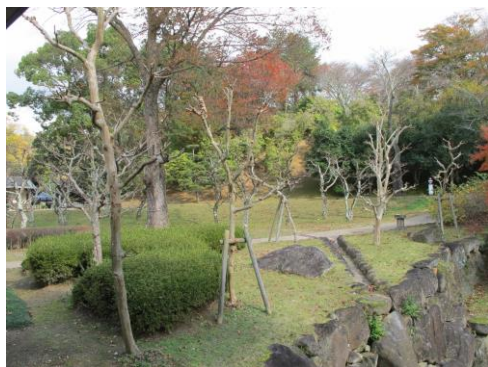
サルスベリ（後方はウメ）

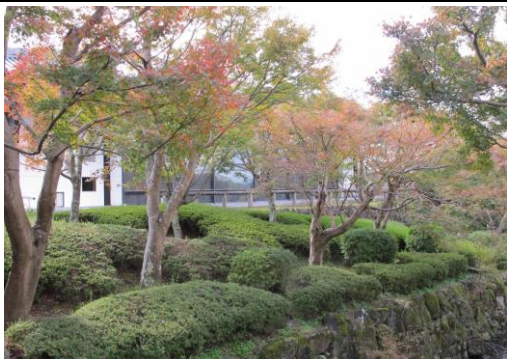
移植されたイロハモミジ（吉城川下流部）

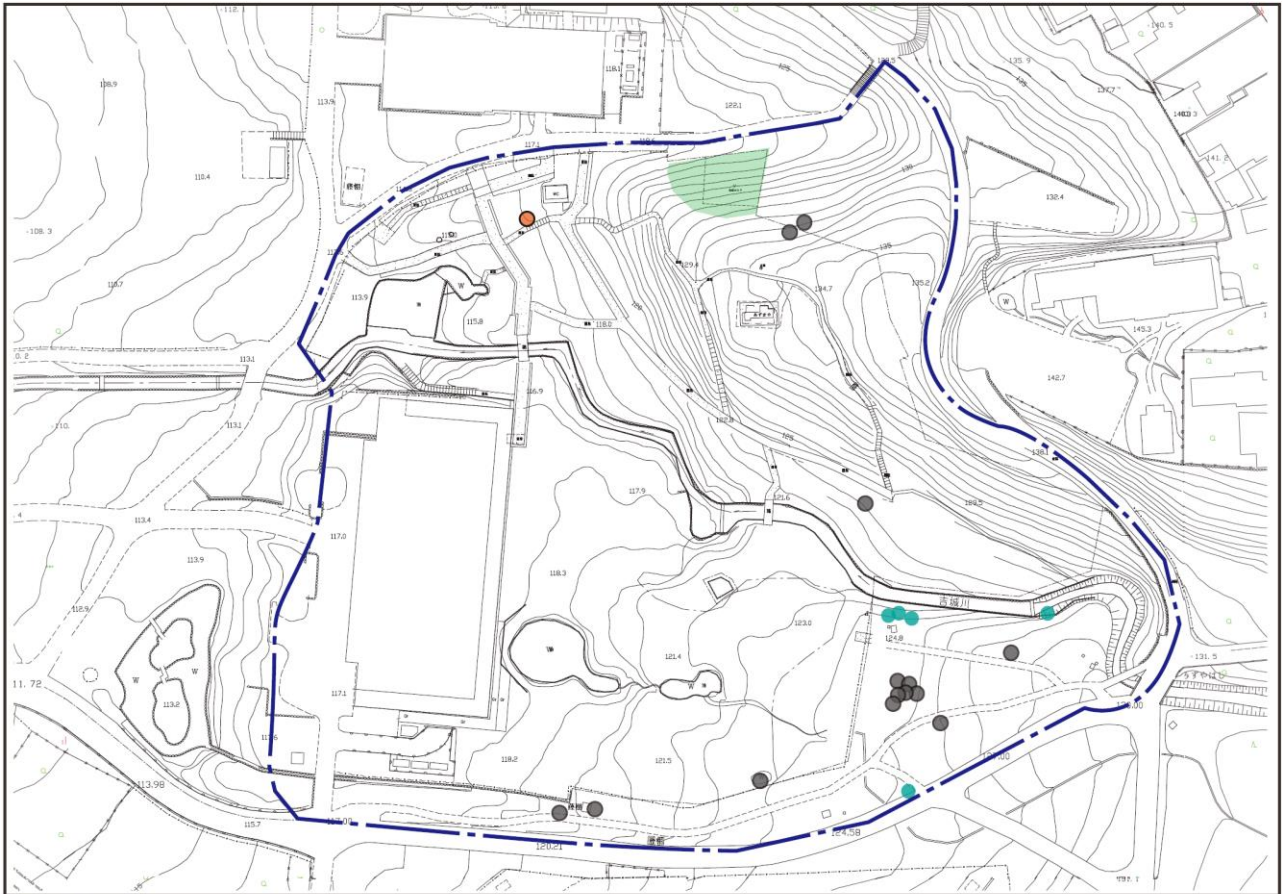
図：ナンキンハゼとメタセコイアの分布 樹木調査（H27年度）

分布と履歴	<ul style="list-style-type: none"> ・ナンキンハゼは、計画地の南北樹林内に各1～2本分布している。立地から鳥散布による実生であると考えられる。 ・メタセコイアは、計画地北寄りの芝地内に1本分布している。履歴は不明。
生育・管理	<ul style="list-style-type: none"> ・共に生育は良く、自然樹形である。 ・共に定期的な管理作業は実施していない。
周辺の分布	<ul style="list-style-type: none"> ・ナンキンハゼは、浮雲園地や春日野園地に多数あるほか、あちこちに点在する。 ・メタセコイアは周辺にはない。
課題	<ul style="list-style-type: none"> ・ナンキンハゼは樹林地内にあり、速やかに伐採する必要がある。 ・メタセコイアは、奈良公園に適さない外来種であることから、伐採する必要がある。

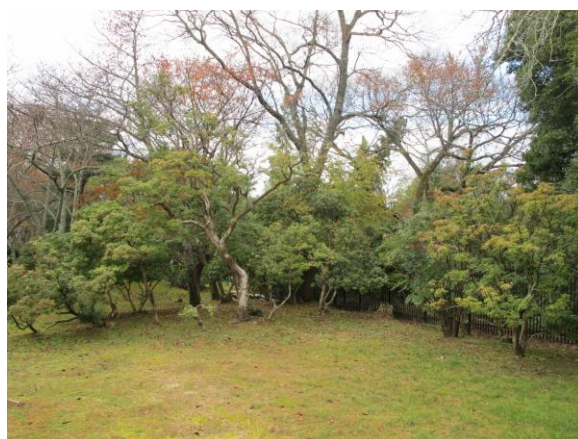
アセビ (尾根部・点在)

分布と履歴	<ul style="list-style-type: none"> ・低木・地被類は庭園内部に分布し、アセビを除き庭園外部には見られない。 ・植栽による低木は、アセビとムラサキシキブが点在し、カンツバキ、クチナシ、ツツジ類（ヒラドツツジ、キリシマツツジ、サツキツツジ、ドウダンツツジ）、アジサイ、ウメモドキ、トサミズキ、ヤマブキなどが群生している。自然植生と思われる低木としては、マンリョウ、センリョウ、ナンテン、ヒサカキなどが見られる。 ・植栽による地被類は、シャガ、ツワブキ、オカメザサ、タマリユウ、ヤブラン、カタクリ（育成中）などが見られる
生育・管理	<ul style="list-style-type: none"> ・概ね生育には問題ないが、吉城川上流部の樹林内のツツジ類は日照不足で生育不良を起こしている。また、ヤブツバキ列植下に配植されているシャガも日照不足の状態にある。 ・点在する低木には、定期的な管理作業は実施していない。群生する低木及びオカメザサについては、毎年刈り込み剪定を実施している。
周辺の分布	<ul style="list-style-type: none"> ・低木・地被類は、アセビやシダ類を除き周辺地には見られない。
課題	<ul style="list-style-type: none"> ・尾根部の自然な植栽景觀に不釣り合いな低木植栽（以下に列記）が見られることから、配植や剪定方法の見直しが必要である。 帯状又は方形に群植されたトサミズキやアジサイ、個体毎に刈り込まれたドウダンツツジ、ウメモドキの群植 ・樹形が大きく乱れたアセビの古木が多いことから、樹形・樹勢の改善を図る必要がある。
