研究ノート

# 奈良県大和高原地域におけるパイプハウスの強風による倒壊被害の実態とその対策

## Factors and Measures Related to Wind Damage to Pipehouses in Yamato Plateau Region, Nara

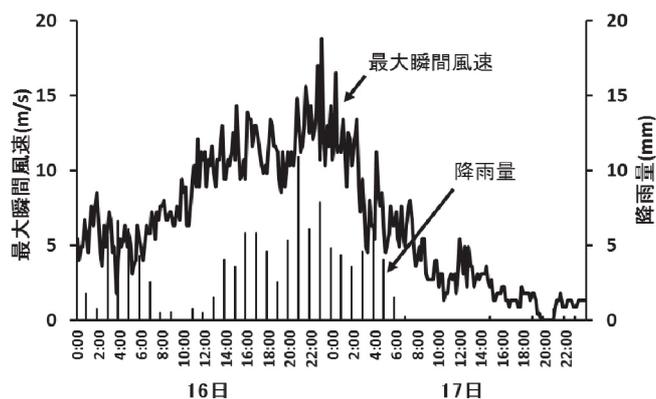
第2図 最大瞬間風速と降雨量

最大瞬間風速は16日11時に10m/s、21時に15m/sを超え、16日深夜から17日未明にかけて最も大きくなった(第2図)。調査期間における最大瞬間風速の最大値は、16日23:00の18.8m/sであった。降雨量は、16日に92.9mm、17日に26.7mmであり、合計119.6mmであった。
