## 令和 4 年度防鹿柵設置結果

### 1. 設置場所

前回の農業被害アンケート調査結果を踏まえて検討した防鹿柵の設置計画に基づき、防鹿柵の設置優先度が最も高かった鼓坂地区において、具体的な場所の選定を行った結果、令和 4 年度は奈良阪町において防鹿柵を設置することとした。

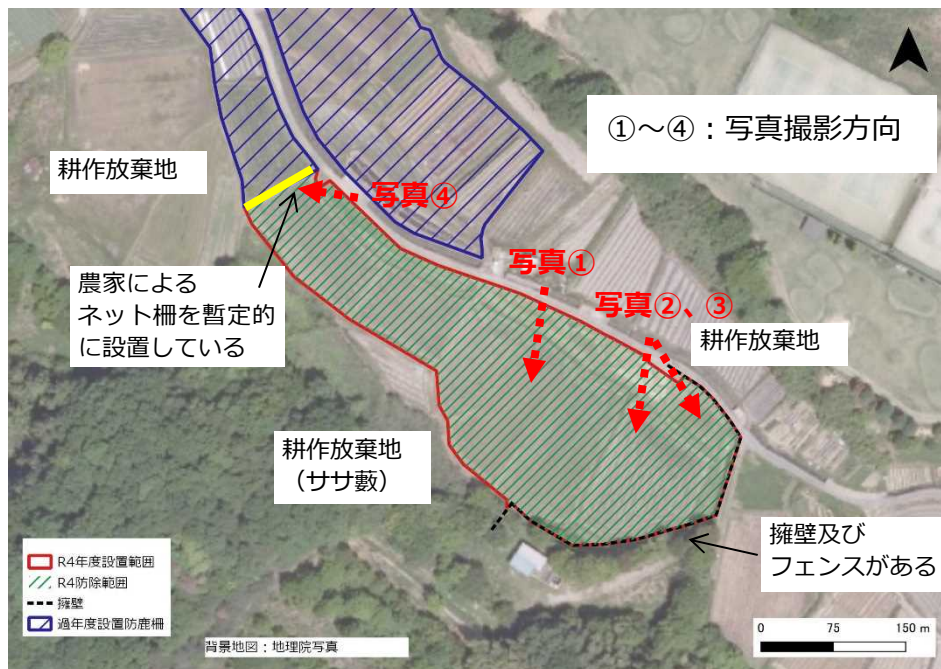
図 2-2 防鹿柵設置場所の状況 (R4-02)

R4-02 は、昨年度設置した柵 R3-01 の延長である。R3-01 は昨年度設置時点で南側が解放状態で、暫定的に耕作者が自らネット柵を設置することで耕作地を囲うことで合意したものであった。R4-02 を設置することで耕作地を囲うこととなる。

奈良阪町の耕作者からの聞き取りでは、シカは周囲山側及びササ藪地から侵入するとのことであった。樹林地境界付近にシカの痕跡（糞、足跡、獣道等）が多数確認された。

被害は水稻及び野菜類であり、水稻は6月の分けつ期及び9月の収穫期に被害が集中することであった。6月の分けつ期における苗の食害よりも、9月の収穫期における穂の食害及び踏みつけによる被害が特に被害として重大ということであった。踏みつけにより、機械による収穫が困難になる他、機械の破損にもつながる。

畑では、R3-01 設置箇所を含む耕作範囲では春にショウガ、レタス、キャベツ、ブロッコリー、ナス、カボチャ等が、秋及び冬にカブ等が被害にあった。令和2年度の被害が特に甚大で、ショウガでは8割、レタス、キャベツ、ブロッコリー、カブに至っては全く出荷できなかったという。畑については、R3-01 を設置したことで設置範囲の被害は軽減したが、暫定的に設置したネット柵からの侵入があった。

R4-02 の南側は擁壁及びフェンスとなっているため、シカの侵入防止が図れると考えられた。

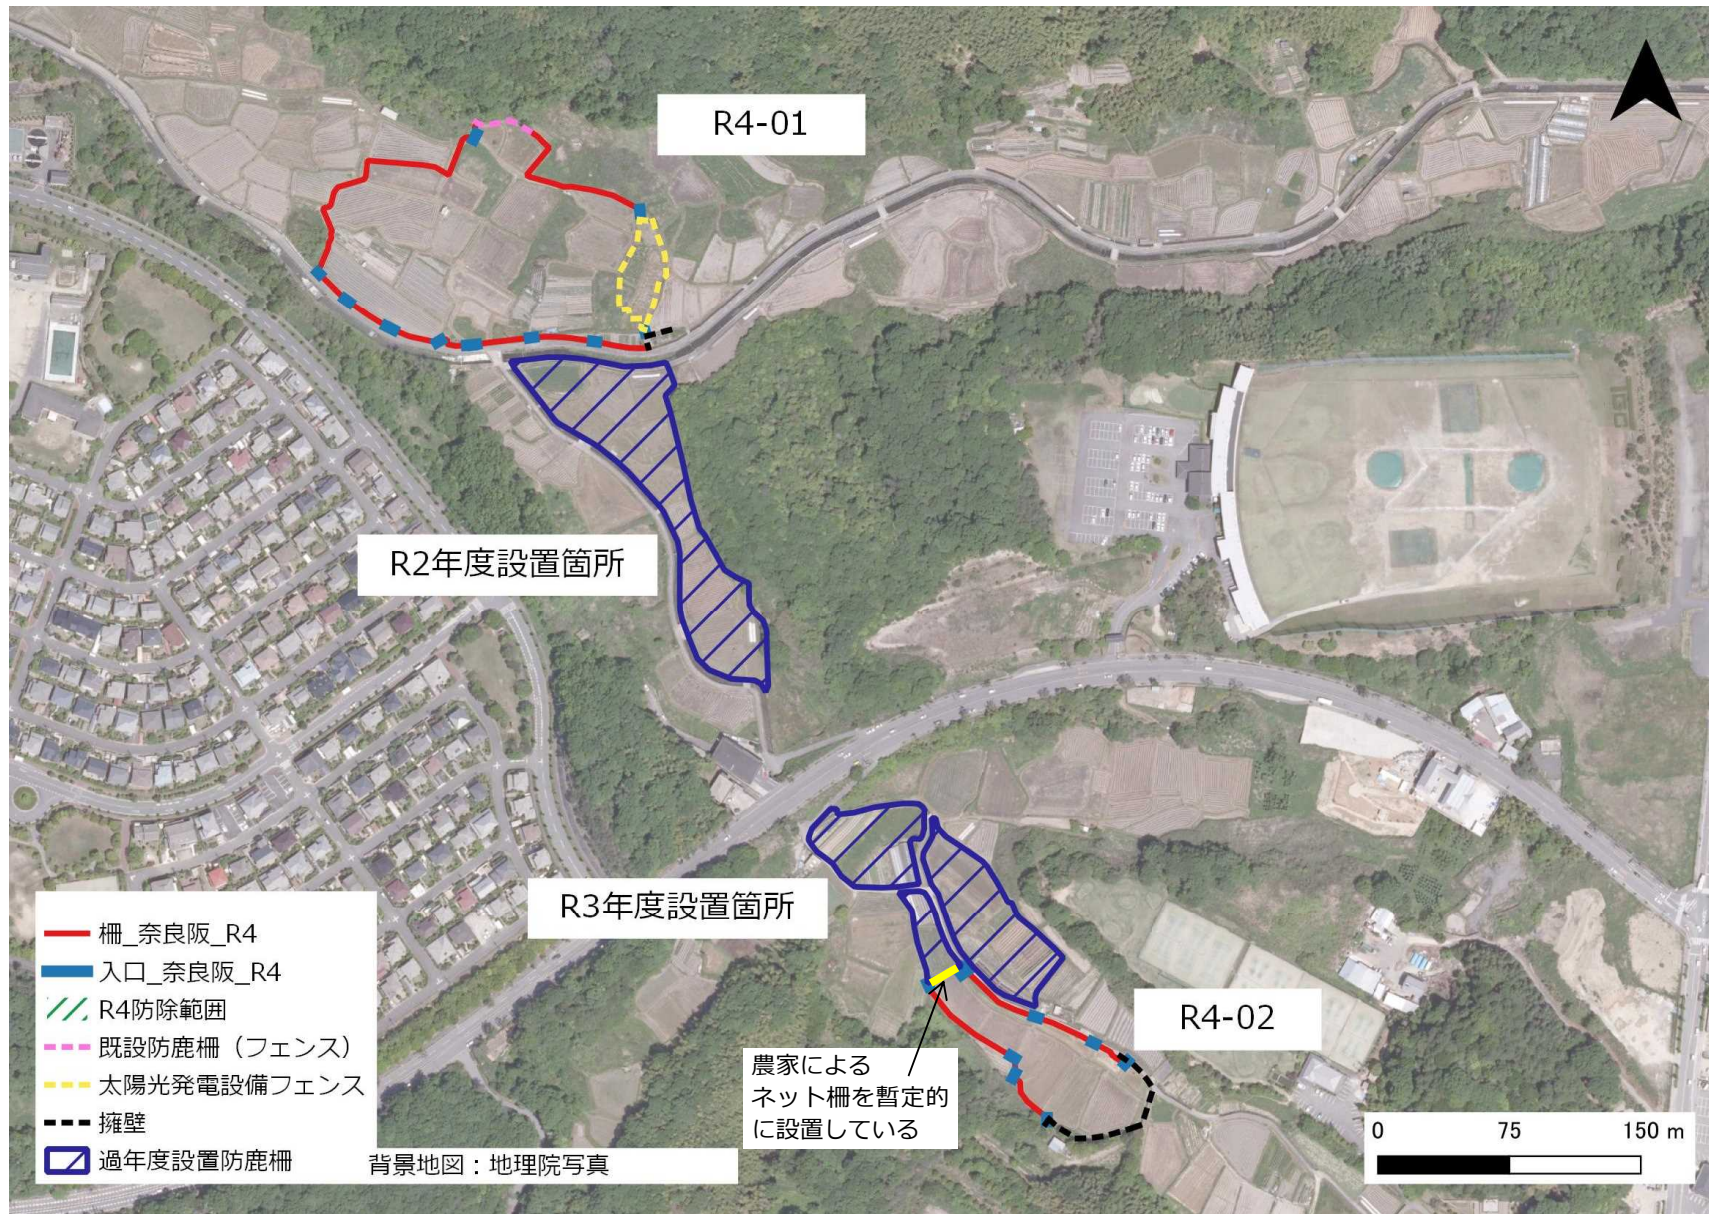
図 3-1 防鹿柵設置線形 (出典：地理院地図に加筆)

防鹿柵の設置線形を図 3-1～図 3-3 に、柵の標準構造を図 3-4、図 3-5 に示す。令和 4 年度は R4-01 が 479.1m、R4-02 が 224.5m、総延長 703.6m となった。

R4-01 の北側の既設防鹿柵は、耕作者自身が柵を補修しシカの侵入防止を図ることとなった。東側は太陽光発電設備がフェンスで囲われているため耕作地への侵入防止を図れると考えられた。南側は耕作地が水路の壁面よりも低くなっていることから、通常 2.2m の支柱を 2.7m の支柱にし、フェンス高を 1.8m 確保することで侵入防止を図る工夫を行った。
