落石防止壁に使用されたスギ間伐材の耐久性(第2報)

増田勝則・酒井温子・伊藤貴文・田中陽子

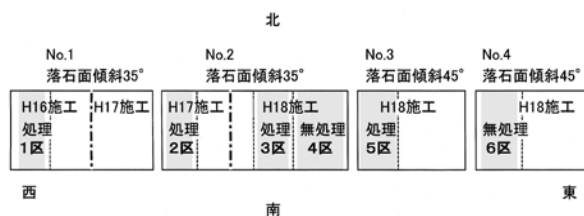
図2 試験区の配置

先に示したように本調査では、平成18年度施工時に丸太の配列の一部に無処理区を設定した。設定した調査区の条件を表1に、その配置を図2に示す。調査区は薬剤による保存処理の有無、施工年度および落石面の傾斜角の各条件を変化させて6区設定した。

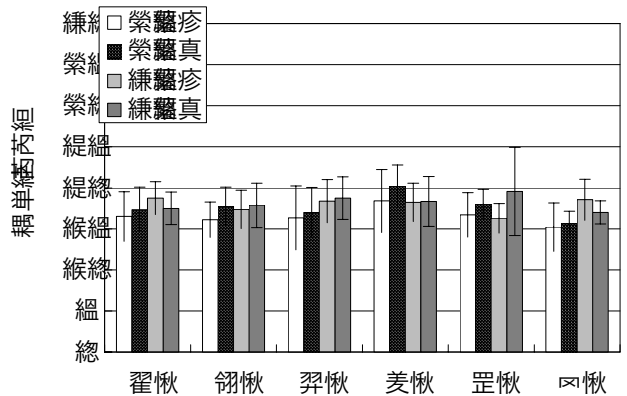
図13 平成18年度施工のスギ無処理丸太における傾斜角と上下部位別のP値 (平成19年9月調査時点)

平成18年度施工の無処理丸太のP値の平均値について、丸太の傾斜角かつ上下の部位別に表した今回の調査結果を図12に、同様に初回調査の結果を図13に示す。

工年度において、初回調査時とほとんど変化はなく、劣化の兆候は認められなかった。また含水率にみられたような6層中の丸太の位置による明らかな差は認められなかった。
