修理工事の概要

重要文化財 旧一乗院宸殿、殿上及び玄関 建造物保存修理事業の概要

奈良県文化・教育・くらし創造部
 文化財保存事務所 唐招提寺出張所

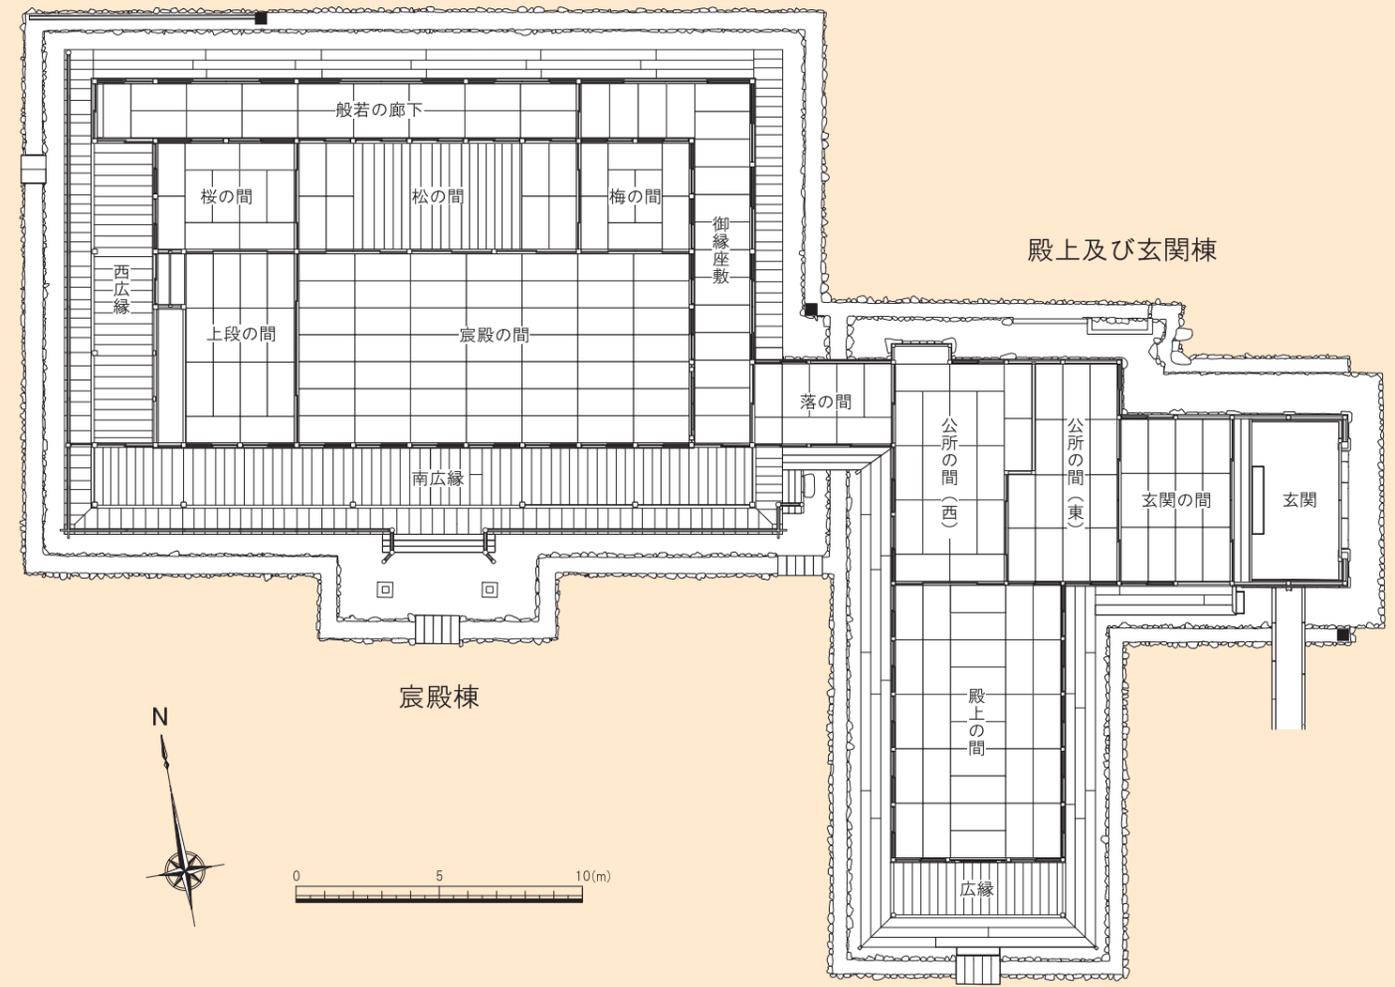
破損状況

屋根は、昭和37年の移築工事から約50年を経過し、宸殿の北面銅板は、雨漏りが発生し、応急的に北面銅板の上にカラー鉄板を被せる処置を行っていた。玄関部分は、昭和39年の移築の際の盛土部分の地盤が軟弱であったため不同沈下を起こし、建物が傾斜していた。そのため建具の開閉が困難な状況であった。

前回の修理から50年以上経過し、地盤沈下と屋根の雨漏りが酷かったため、今回の修理に至った。平成27～28年度にかけて地質調査と耐震診断等の調査工事を行い、平成29年度より修理工事に着手した。平成29年度は曳家工事と発掘調査を行い、地下遺構の保護を考慮した新設基礎の実施設計を行った平成30年度は既存の基礎等を撤去し、新設の杭基礎を施工し、建物の曳戻しを行った。令和元年から令和3年度まで3年で素屋根(覆屋)を架け、屋根の銅板葺きの葺き替えを行う。
