- 令和 4 年 5 月 2 日、奈良県十津川村川津地内の一般国道 1 6 8 号助人トンネルにおいて、バイク 2 台が、トンネル内で垂れ下がったケーブルに接触し転倒され、2 名が死傷する事故が発生。
 - 奈良県は、事故発生以来、警察の捜査に協力しつつ、事故原因の把握と再発防止の検討に取り組んでいるが、現在もなお、警察の捜査が続いており、事故原因の解明には、時間を要する見込み。
 - 奈良県が独自に行ってきたこれまでの原因究明において、事故前に何らかの原因によりケーブルが垂れ下がった状態となったことによって、今回の事故を生じさせたものと推察。
- ⇒ 「一般国道 1 6 8 号 助人トンネル死傷事故調査報告書」として、類似の道路トンネルにおける補修工事の事故発生を防止する観点を中心として、本事故分析の経過とともに、これまで確認されている事実情報とりまとめ、中間報告として公表。

1 助人トンネルの死傷事故の概要

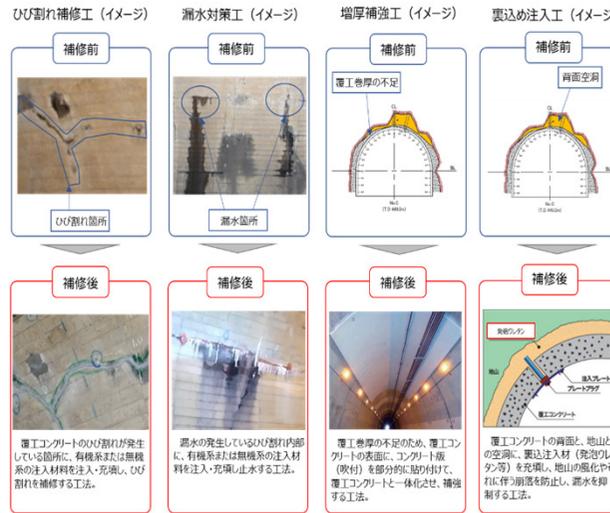
▲助人トンネル補修イメージ

工事名：一般国道168号 助人トンネル補修工
(道路メンテナンス事業 (国道トンネル補修))
受注業者：(株)森下組
契約日：令和3年9月24日
(変更契約日 令和4年3月24日)
工期：令和3年9月27日～令和4年11月30日
(計430日間)
工事概要：工事延長 L = 555m
ひびわれ補修工 L = 86m
(変更契約後 L = 100m)
漏水対策工 L = 130m
(変更契約後 L = 319m)
増厚補強工 A = 1,173m²
裏込め注入工 V = 680m³

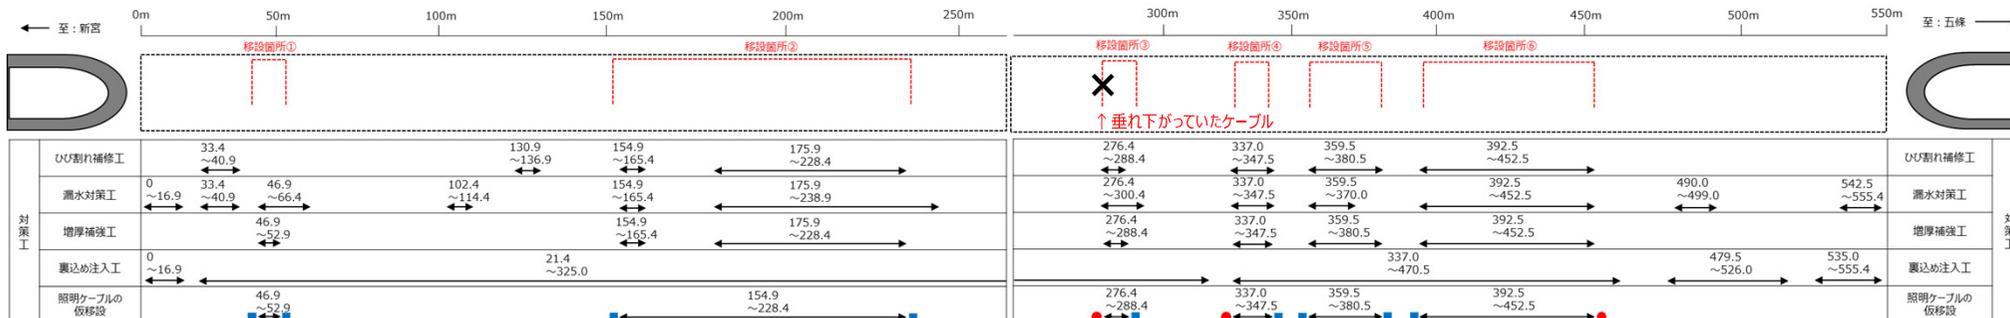
▲助人トンネル補修箇所 (帯) 図

- トンネル内のケーブル6箇所は、トンネルの新宮側坑口から
- ① 46.9m ~ 52.9m 区間
 - ② 154.9m ~ 228.4m 区間
 - ③ 276.4m ~ 288.4m 区間
 - ④ 337.0m ~ 347.5m 区間
 - ⑤ 359.5m ~ 380.5m 区間
 - ⑥ 392.5m ~ 452.5m 区間
