一般国道169号（小口第二トンネル）補修工事について

吉野土木事務所 工務第二課 田村 太一

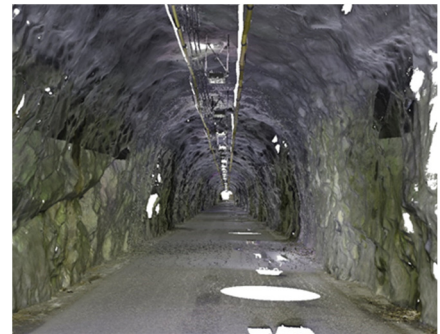
写真-2 トンネル内部（全体図）

一般国道169号の小口第二トンネルは、完成年度1960年（63年経過）、延長271mの素掘りのモルタル吹付のトンネルであり、抗内の側面において凹凸が多く確認される。主な変状として、モルタル吹付のうき・ひび割れ・剥離（写真-3）、漏水（写真-4、5）及び測面への車両接触痕などが見られ、材質劣化対策（はく落防止対策）、漏水対策が求められた。

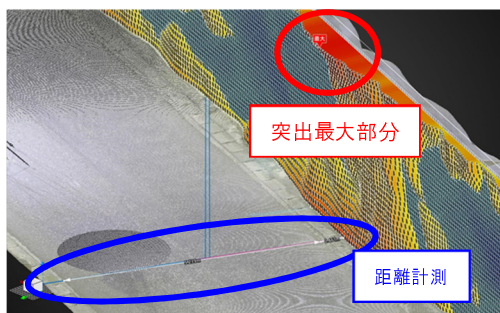
図－3 測量計測 概要図

小口第二トンネルは前段で述べた通り、坑内の側面部において凹凸が多くみられ、大型車両が通行する高さの側面において接触し思いがけない事故の可能性はある。そのため設計段階に3D点群データを用いて、トンネル坑内の突出部の解析を行い、レーンマークの位置を検討した。

3D点群データにおいて、路面から高さ4.0m以内の範囲で、最もトンネル中心に向かって突出している点の解析を実施。採用断面の決定。

断面（最突出部）の車道測定、側溝境界などを計測し、レーンマークの最適位置を決定している。
