令和5年度防鹿柵設置結果

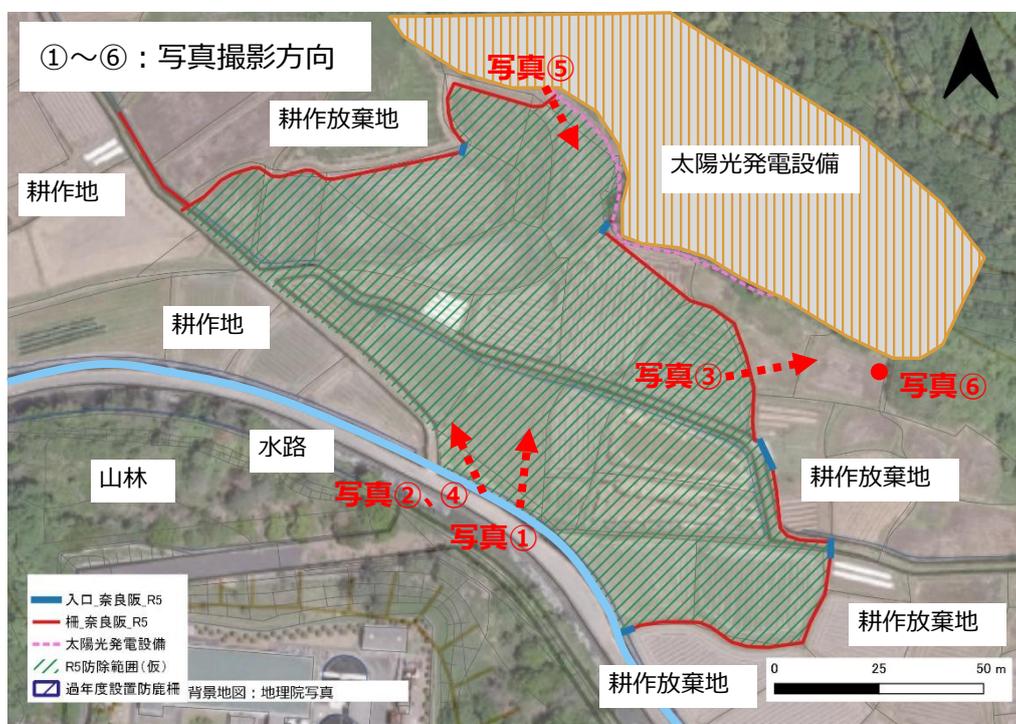
図 2 防鹿柵設置場所の状況 (R5-01)

R05-1 は北側が太陽光発電設備及び竹林、南側は水路、東側は耕作放棄地となっている。北側には山林斜面上に太陽光発電設備があり、農地との境界部には太陽光発電パネルの壁が設置されている。南側水路は 3 面張りであり、川幅 1.3m、深さ 1.0m 程度あった。水路には橋がかけられ、人及び農業機械の出入りが行われる。

奈良阪町の耕作者からの聞き取りでは、シカは北側の竹林及び耕作放棄地、東側の耕作放棄地から侵入するとのことであった。耕作地内及びその付近にシカの痕跡（糞、足跡、獣道等）が多数確認された。

R05-1 の南西部については、令和 6 年度以降に防鹿柵を追加設置し、耕作地を囲う方針とした。また、R05-1 の北側の太陽光パネルの壁部分は、耕作者から設置不要の申し出があったこと、壁背後に太陽光発電設備が広くあり壁部分からの侵入痕跡が見られなかったことから、既存太陽光発電設備を活用して耕作地への侵入防止を図る。

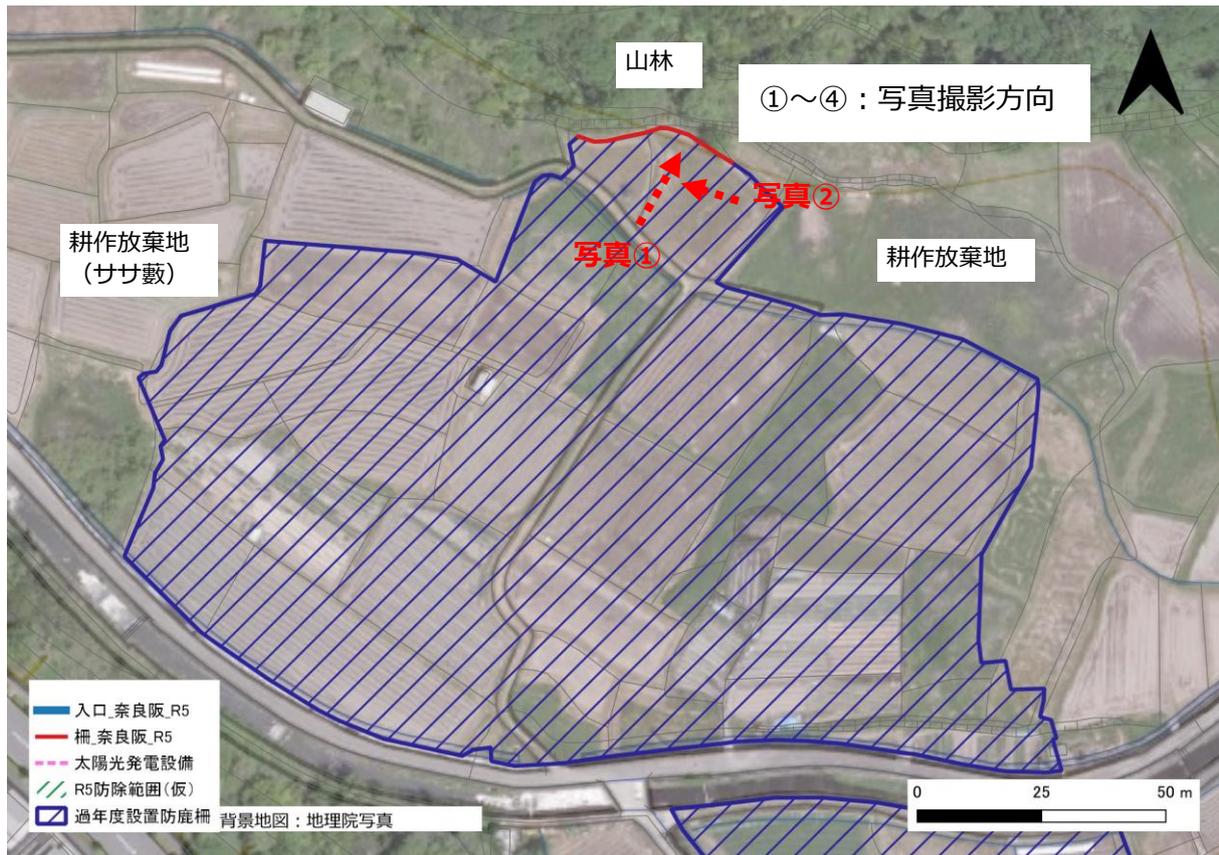
図 3 防鹿柵設置場所の状況 (R05-2)

R05-2 は、昨年度設置した柵 R04-1 の延長である。当該箇所は、既設の防鹿柵が設置しており、耕作者自身が柵を補修しシカの侵入防止を図ることとなっていた。しかし、R04-1 設置後、耕作者の骨折により農地の管理が難しくなったため既設防鹿柵の補修がされていなかった。このため、未補修の柵の隙間からシカが継続的に侵入している（報告資料 2-1 参照）。

奈良阪町の耕作者からの聞き取りでは、シカは周囲山側及びササ藪地から侵入するとのことであった。樹林地境界付近にシカの痕跡（糞、足跡、獣道等）が多数確認された。

R05-2 を設置することで耕作地を囲うこととなる。
