# 令和6年度 第2回 国道169号 下北山村上池原地区 防災対策検討委員会

日時：令和6年4月22日（月）18：00～

# 本格復旧案の検討に必要な調査内容について

### 現道での本格復旧について ～被災箇所周辺の独自の地形的特徴について（外的要素の視点）～

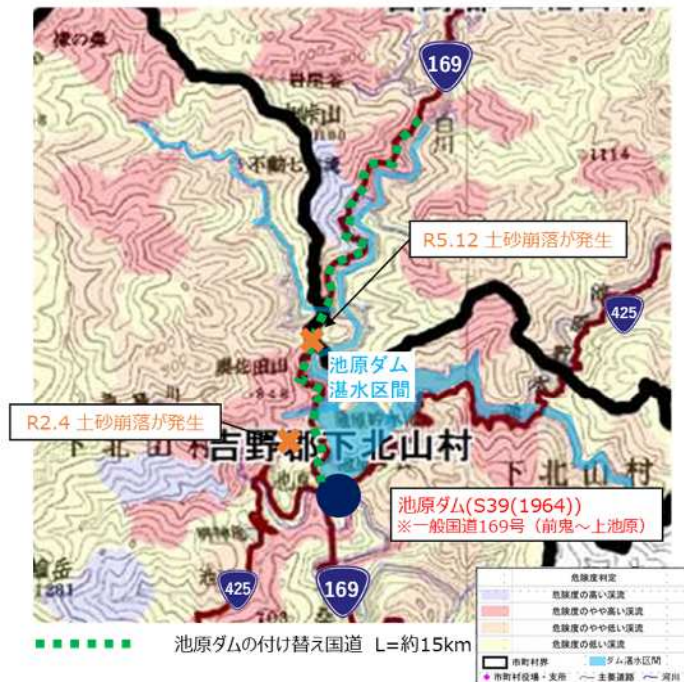
#### ■ 奈良県深層崩壊マップ〔四万十帯〕

○ 池原ダムの付け替え国道は、**深層崩壊の危険性がある箇所**で建設。

○ 今回の被災箇所を含めた下北山村前鬼～上池原間においては、**深層崩壊の危険性のある箇所**で、かつ、**流れ盤構造の岩塊が確認**されているため、**流れ盤すべりの発生する可能性が高い地形的特性がある**。

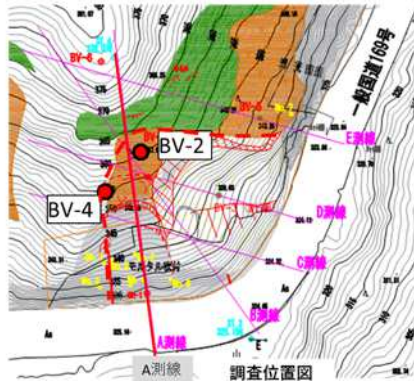
【平面図】

- 今回の災害に伴い、被災箇所周辺のボーリング調査を進めていたところ、**地形図では危険度の高い溪流ではなかったが、比較的浅い箇所から最深の30m附近までの間に、規則的な開口亀裂や、構造が連続しない不安定な岩盤層、及び地下水などを複数確認し、深層崩壊危険流域の蓋然性が高まった。**
- 今回の深層崩壊の懸念流域は、**深層崩壊の誘因に関連した特徴が確認**出来ている。また、昨年12月に発災した崩壊が、深層崩壊の規模ではないものの、**深層崩壊と同様のメカニズム**であったこと踏まえれば、今後、**大雨や地震時などにより甚大な被害が引き起こされる可能性が極めて高い。**

- 上記の特徴を勘案した上で、本格復旧にあたっては、**深層崩壊の危険性があることを考慮し、検討が必要。**

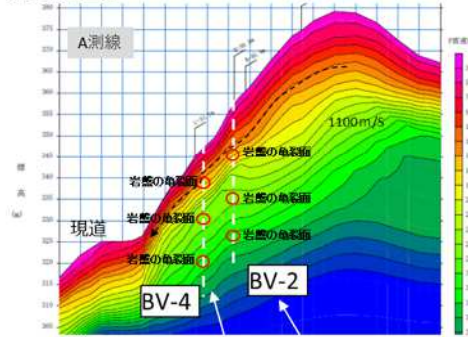
【横断面図】

BV-4で、約10mおきに岩盤の亀裂面が確認されており、P波1000m/s以上の速度の速い層でも亀裂面が確認されたため、深層崩壊危険流域であることが判明。

BV-2で、約10mおきに岩盤の亀裂面が確認されており、P波1000m/s以上の速度の速い層でも亀裂面が確認されたため、深層崩壊危険流域であることが判明。
