「奈良のシカ」と車両との交通事故対策について

1. 「奈良のシカ」と車両との交通事故対策の取組と現状

1.2. 道路標識、道路横断誘導柵の現状

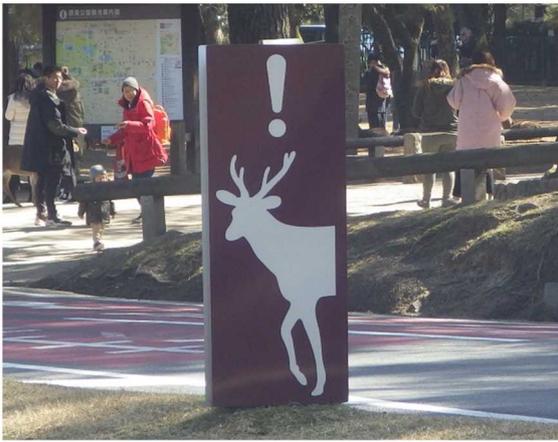
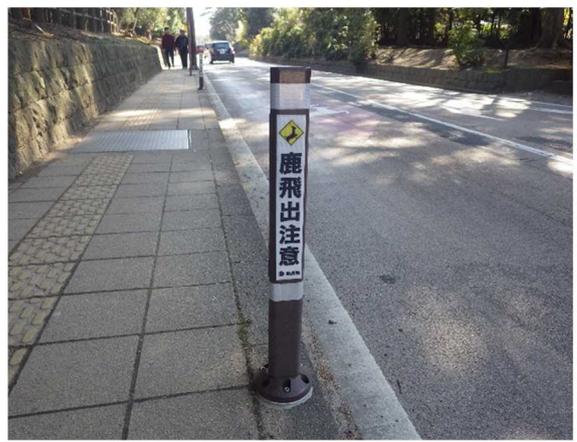
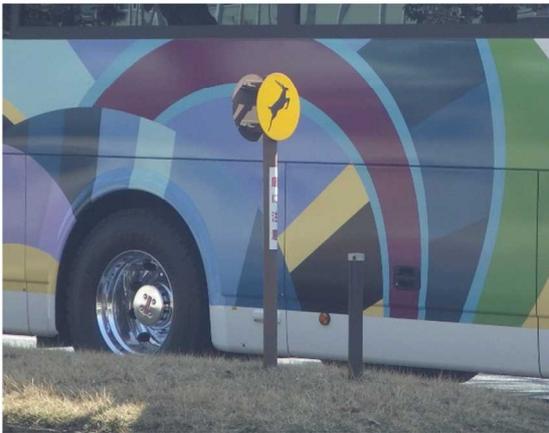
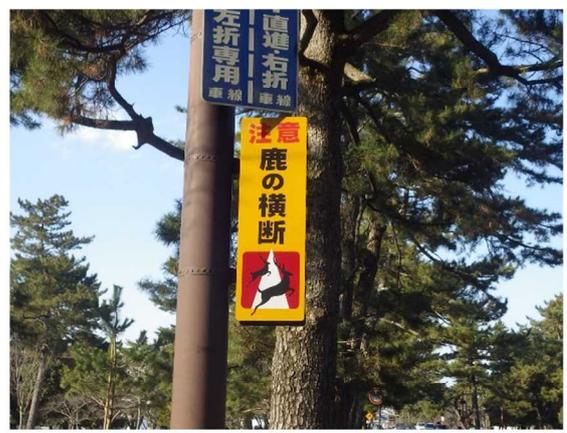
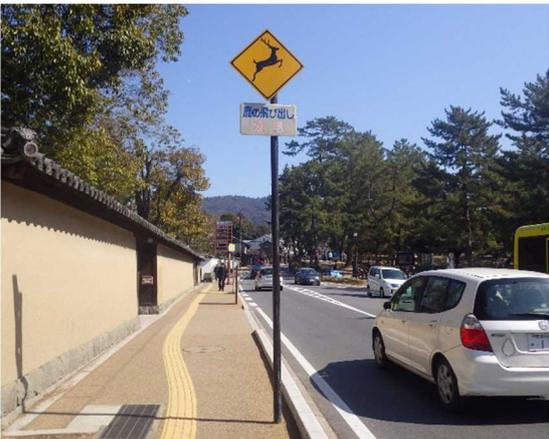
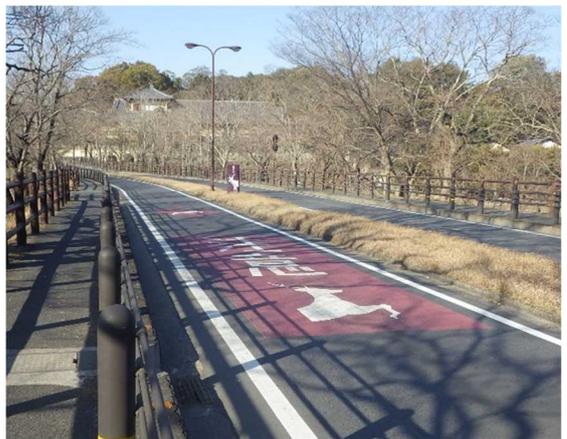
写真 4 確認された道路標識 (写真は H29 調査時)

前回調査（平成29年度）から変化した点として、ペインティングの消失/退色、タイプDの破損等による減少が見られ、経年劣化や車との接触による消失が考えられた。また、県庁東～転害門においては、新標識タイプF、Gが新設されていた。

- ・シカの急な飛び出し対策：運転手への注意喚起（劣化した道路標識等の修復を含む）継続等
- ・飛火野における簡易柵の維持管理
- ・シカの道路横断誘導のための簡易柵の他区間への展開。※道路の両側設置が必要。
- ・奈良公園内への犬の持ち込み対策

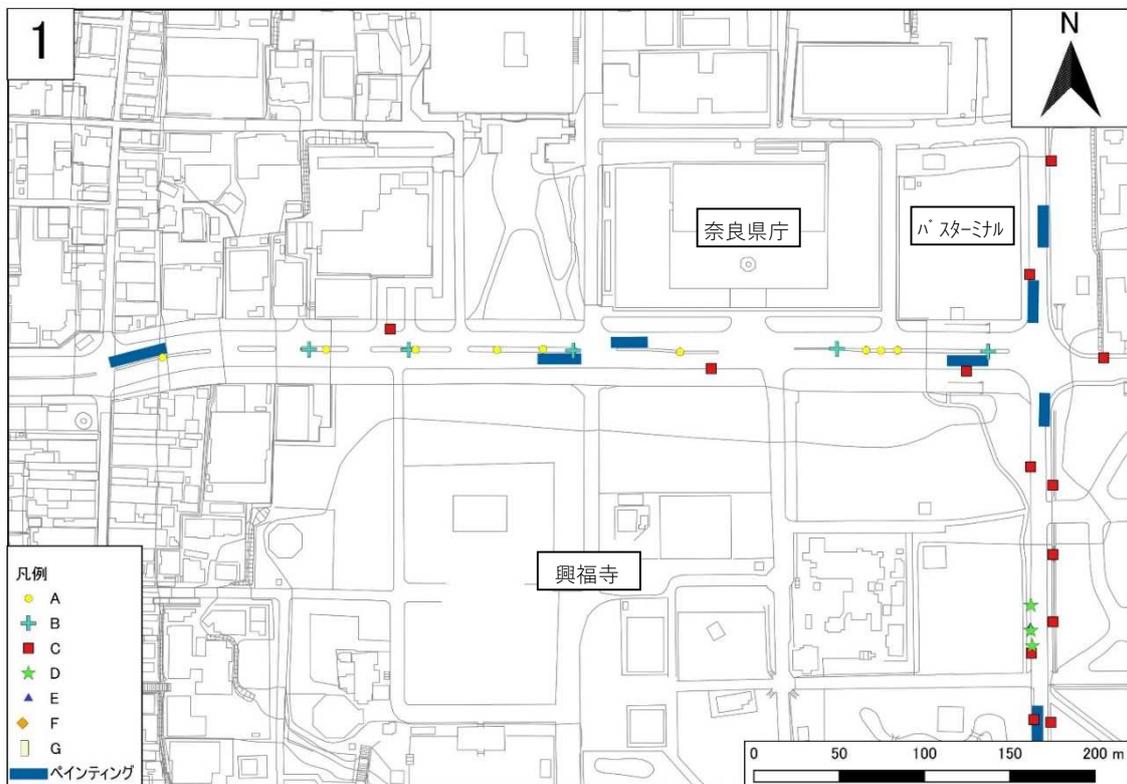
図 2(1) 道路標識の確認結果(区間 1：東向～県庁東)

区間	範囲	調査結果 (前回調査時からの変化)
1	東向～県庁東	(大きな変化なし)
2	県庁東～大仏殿	タイプDの減少
3	大仏殿～聖明神社	タイプDの減少
4	県庁東～福智院	タイプDの減少、タイプFの新規確認
5	大仏殿～高畑町	ペインティングの消失、タイプDの減少
6	県庁東～転害門	タイプC、Gの新規確認
