# 王寺三郷斑鳩線 路面変状に関する初期対応から歩行者交通開放までの取り組みについて

郡山土木事務所 工務課 西田 有希  
植田 智也

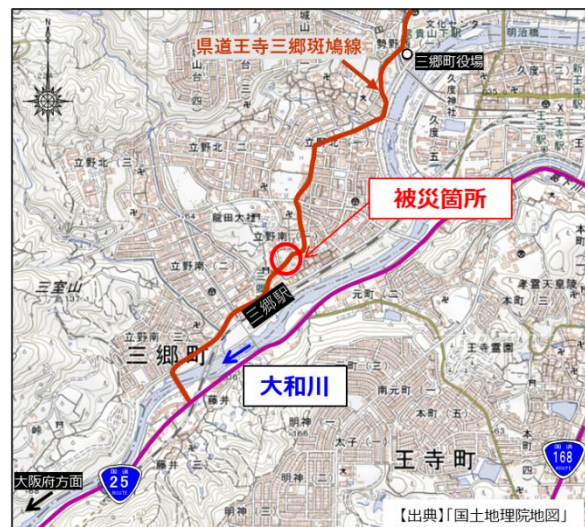
図3. 対象地域

現場は三郷駅へのアクセス道路であり（図3）、周辺は民家が密集しているため、自動車のみならず歩行者等の利用も多い。通行止めに伴い迂回が必要となったことや、変状範囲には上下水管が埋設されていることから、周辺住民の生活環境に影響を及ぼしている。

地形的な特徴として、現場を含む一帯は、かつて谷地形であったことが過去の地形図から読み取れる。その後、谷を埋めて県道が開通したと推測される。このような地形は、降雨時に地下水が集中しやすい。また、調査結果から地下水位が日常的に高いことも判明している。

以上のことから、今回の変状には地下水が影響していると推察される。
