## 2. 樹木等の調査

### (1) 景観木等

景観木調査図

景観木調査写真

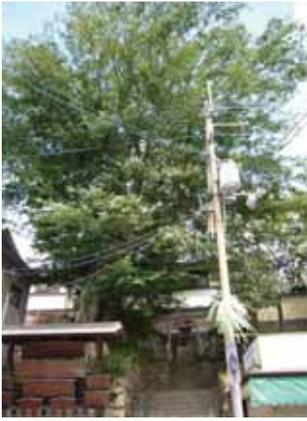
●101-ムクノキ(1/2)

番号	資料記載データ						現地確認時の所見	
	樹種名	名木名	樹高	幹周り	摘要	写真の有無	大径木・景観木としての評価	樹形・樹勢等 (無表記は良好)
奈良公園の巨樹:奈良市・巨樹に親しむ会、2008								
101	ムクノキ		25.0	6.5	株立ち	○	大径木として識別できる	
102	スダジイ		18.0	3.1		○	大径木として識別できる	
103	クロマツ		21.0	3.5		○	同等寸法の樹木が多く判別は容易でない	
201	アカメヤナギ(奈良市指定 保存樹)		14.0	2.9		○	同等寸法の樹木が多く判別は容易でない	
202	シダレヤナギ		6.0	2.1		○	景観木(大径木)とは言いがたい	剪定樹形
203	アラカシ		16.0	3.6			所在不明	
204	イヌマキ		12.0	2.6		○	同等寸法の樹木が多く判別は容易でない	強剪定
205	ナナミノキ		13.0	2.8		○	大径木として識別できる	
206	イヌシデ		17.0	2.3		○	同等寸法の樹木が多く判別は容易でない	
207	イチヨウ		26.0	3.1		○	大径木として識別できる	
208	ナナミノキ		15.0	2.3		○	大径木として識別できる	
209	アカメヤナギ		15.0	4.4			所在不明	
210	ムクロジ		28.0	3.9		○	同等寸法の樹木が多く判別は容易でない	
211	ナギ		9.0	3.0		○	大径木として識別できる。	強剪定
212	タラヨウ		7.0	1.6			所在不明	
213	カヤ		15.0	3.8		○	大径木として識別できる。	強剪定
214	オガタマノキ	手向山八幡宮のオガタマノキ	18.0	2.4			所在不明	
215	モミ		26.0	3.7		○	同等寸法の樹木が多く判別は容易でない	
216	センダン		20.0	4.1		○	同等寸法の樹木が多く判別は容易でない	
217	ムクノキ		28.0	5.0		○	同等寸法の樹木が多く判別は容易でない	
218	コナラ		17.0	3.8			所在不明	
219	アカマツ		18.0	2.4		○	大径木として識別できる

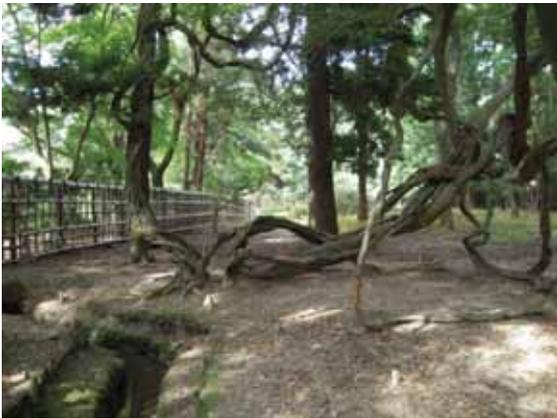
●220-フジ

220	フジ		13.0	2.7		○	同等寸法の樹木が多く判別は容易でない	老木:傷み激しい
221	カラスザンショウ		15.0	1.4			所在不明	
222	ムクロジ		19.0	3.7		○	大径木として識別できる	
301	フジ		3.0	2.5		○	大径木として識別できる	
302	サイカチ		8.0	1.6			所在不明	
303	ムクロジ	春日大社参道のムクロジ	16.0	4.6		○	大径木として識別できる	
304	ヒノキ		20.0	3.4			所在不明	
305	イチイガシ		18.0	5.0		○	同等寸法の樹木が多く判別は容易でない	
306	エノキ		18.0	7.6		○	同等寸法の樹木が多く判別は容易でない	
307	ソメイヨシノ		8.0	3.3			所在不明	
312	イチイガシ	春日若宮のイチイガシ	24.0	5.0		○	同等寸法の樹木が多く判別は容易でない	
314	クスノキ	春日若宮の大クス	24.0	11.5		○	同等寸法の樹木が多く判別は容易でない	
320	クスノキ	飛火野のクスノキ	26.0	4.8		○	大径木として識別できる	
321	クスノキ		24.0	7.3		○	大径木として識別できる	
322	クスノキ		34.0	4.7		○	同等寸法の樹木が多く判別は容易でない	
奈良の巨樹たち:グリーンあすなら編、1998								
1	スギ	春日大社社殿の大杉	24	8.85		○	大径木として識別できる	
2	エノキ	春日若宮下のエノキ	17	5.02		○	枯死	枯死

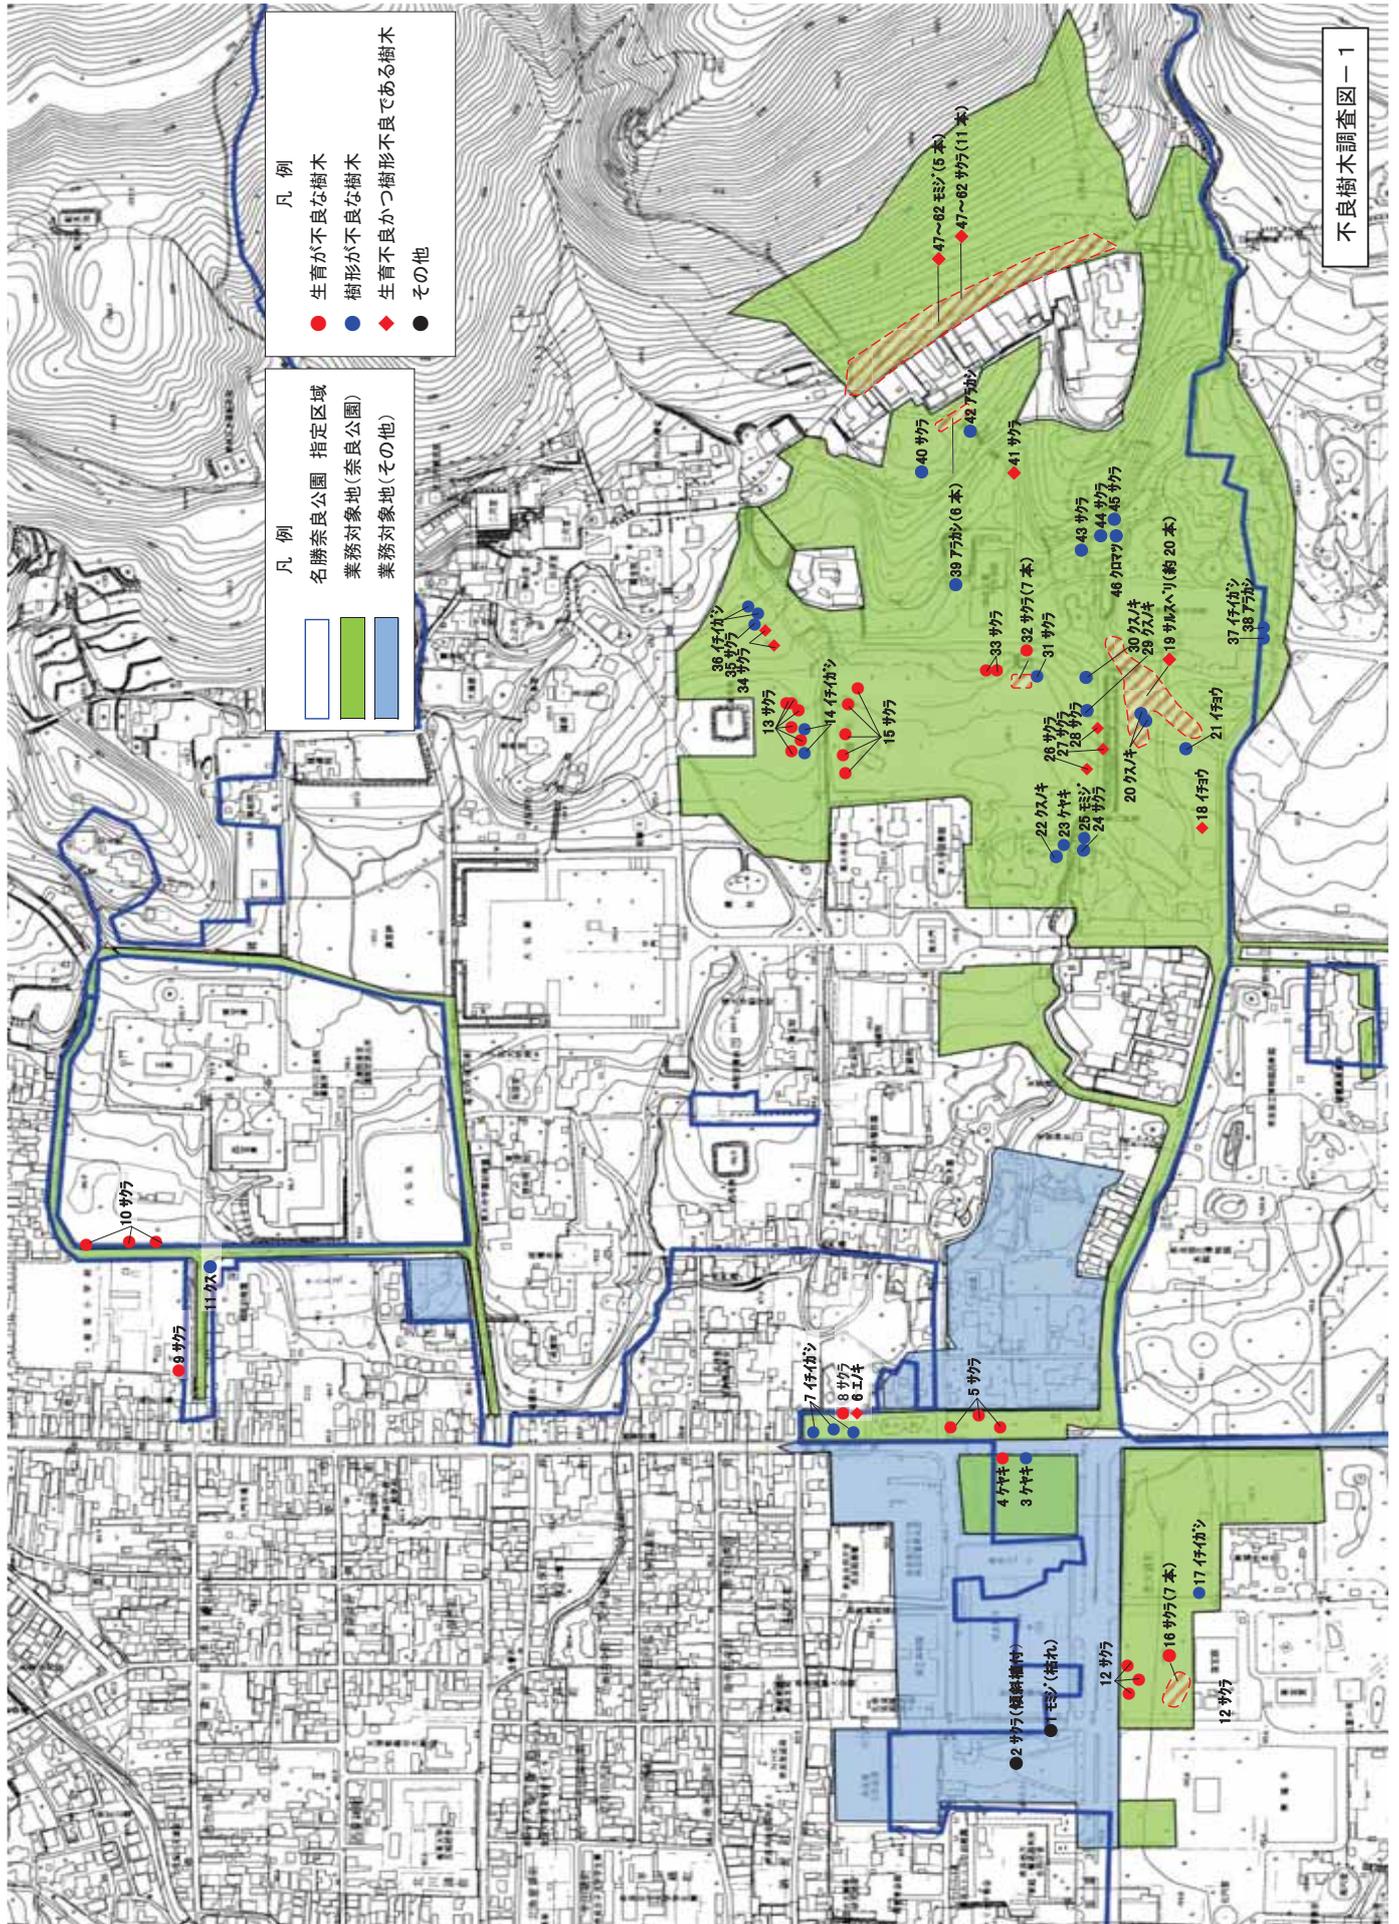
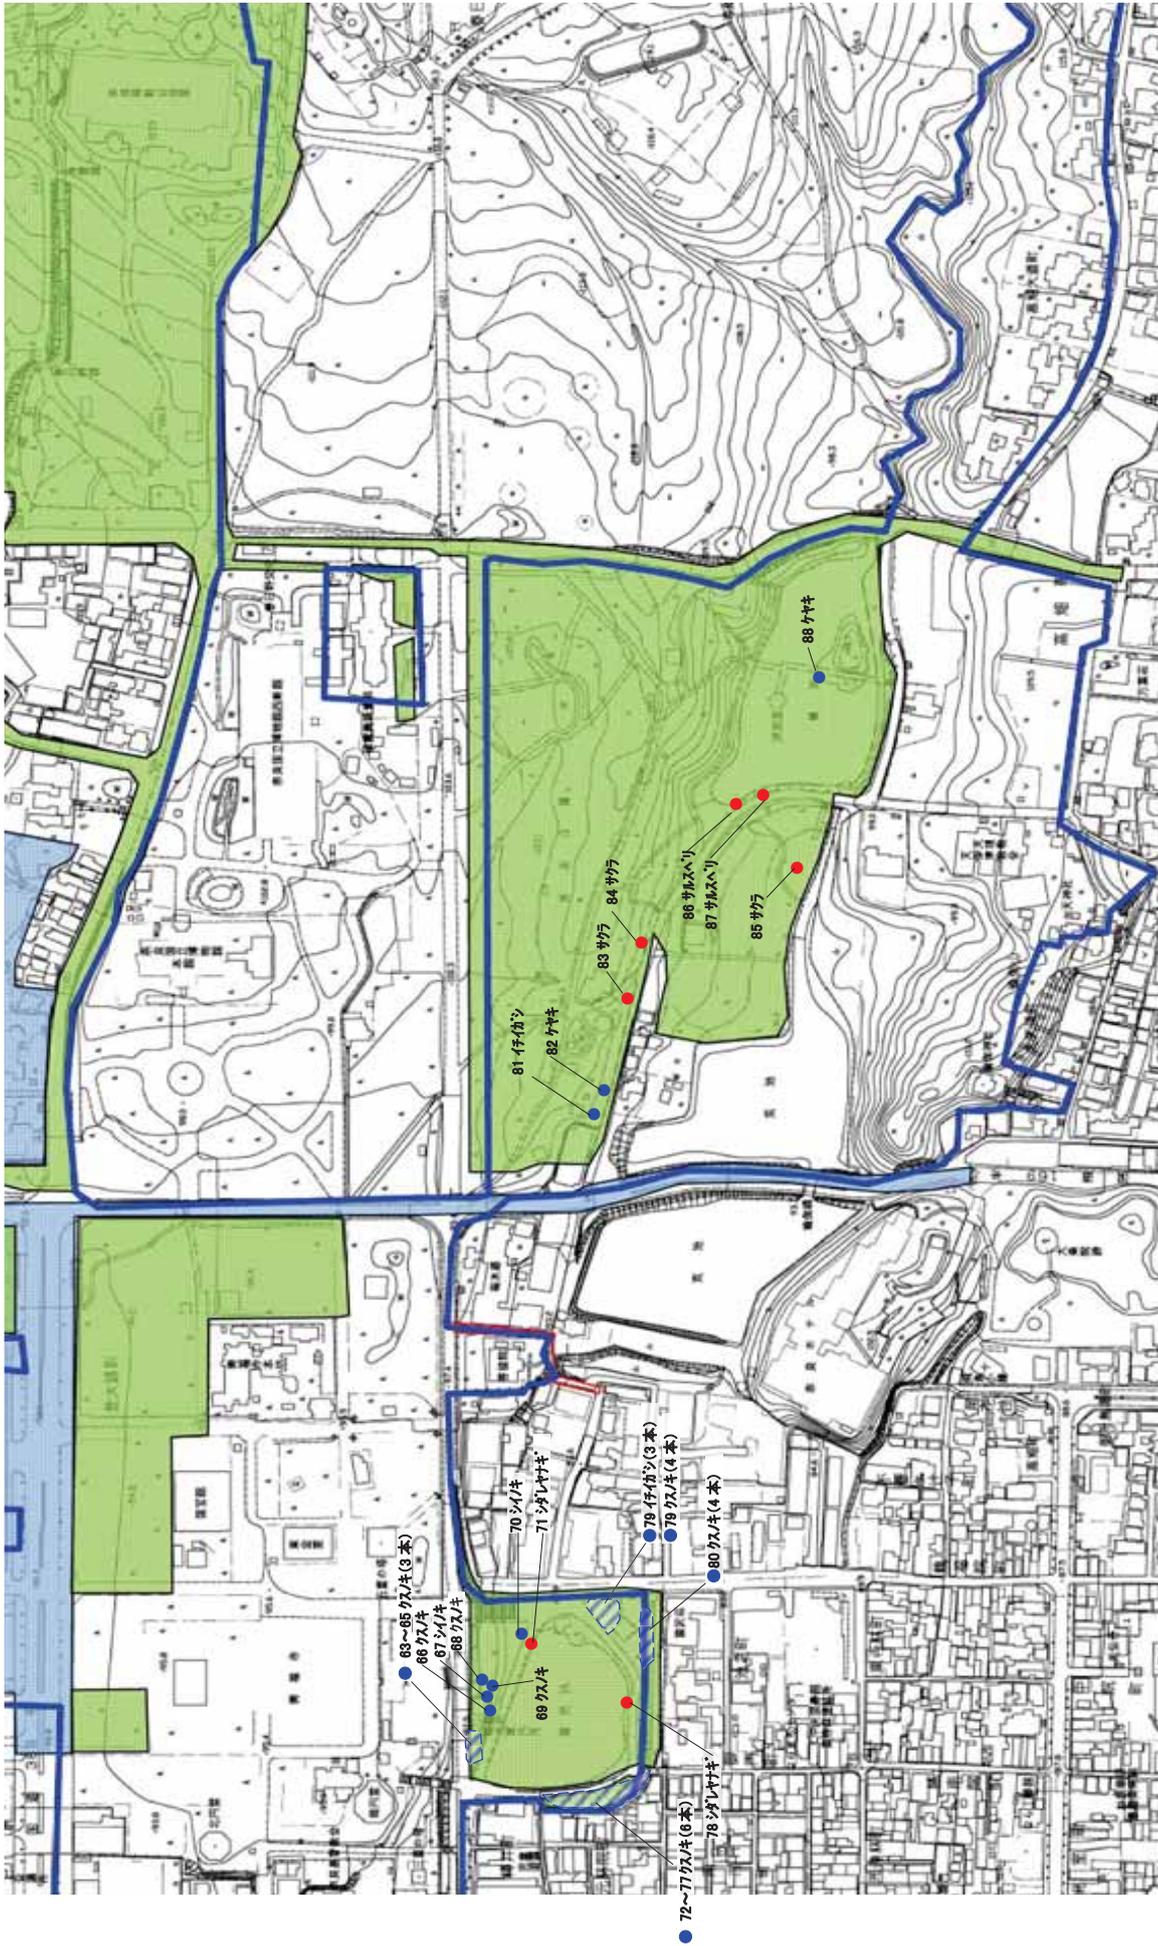
不良樹木調査図-1

不良樹木の調査結果は、下表のとおりである。

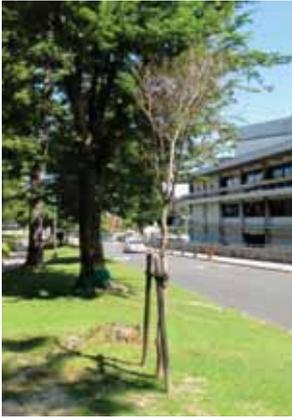
● 1 モミジ(枯れ)
