# 災害に強い森林づくり 奈良県 ガイドライン

奈良県農林部  
平成28年3月

## 災害に強い森林づくり 奈良県ガイドライン

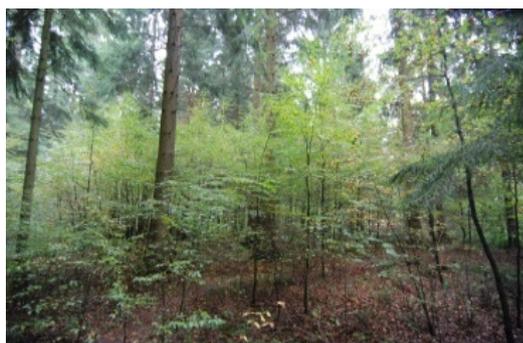
図1 スイスの恒続林

先進的な林業国であるスイスやドイツでは、近年、「恒続林」と言われるような、自然の力を最大限に活かし、非皆伐・天然下種更新を基本として多種多様な樹種で構成された森づくりが主流となっています。そこでは、生物多様性に富み、災害に強く、かつ林業としても持続可能であり、「環境」と「経済」が両立しているそうです。このような方法をお手本にするのも良いかもしれません。

前段で触れたスイスの事例では法で皆伐が禁止されているため、択伐及び天然下種更新により多

種多様で多層な森林づくりが主流です。そこでは、自然の力を最大限に引き出すことでコストを抑え、「災害（この場合、気象害や病虫獣害も含む）に強い森林づくり」に成功していると聞いています。奈良県でも参考にすべきだと思います。

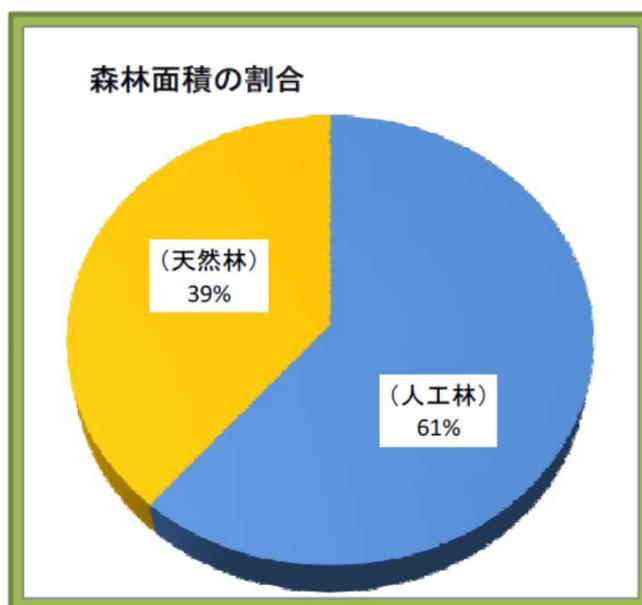
図2 本県の東部・南部における森林面積の割合

本県の東部・南部地域における森林構成は人工林が約6割、天然林が約4割であるにもかかわらず、崩壊した森林の箇所数及び面積をしてみると大きな差は確認できませんでした【引用文献等2,3】。

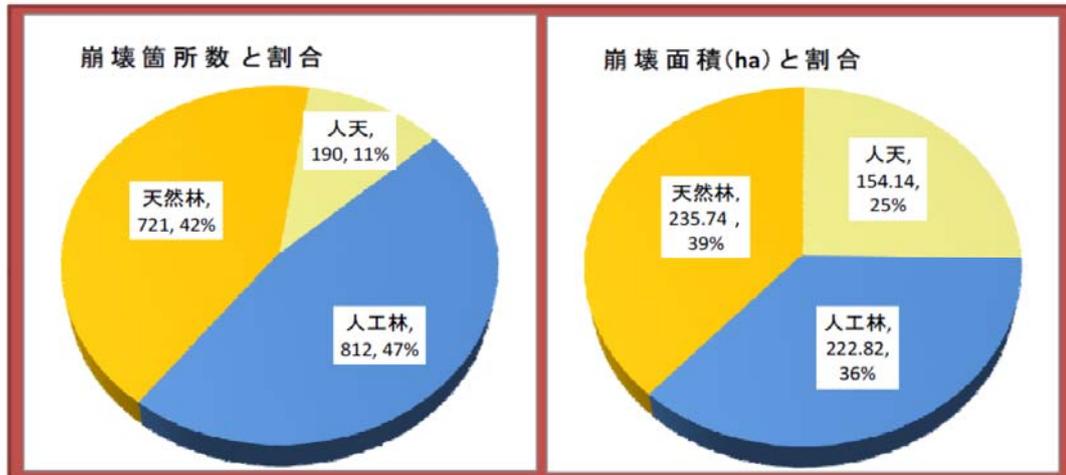
図3 本県の東部・南部における崩壊箇所・崩壊面積の割合

「人天」は、人工林と天然林の両方にまたがって発生した大崩壊

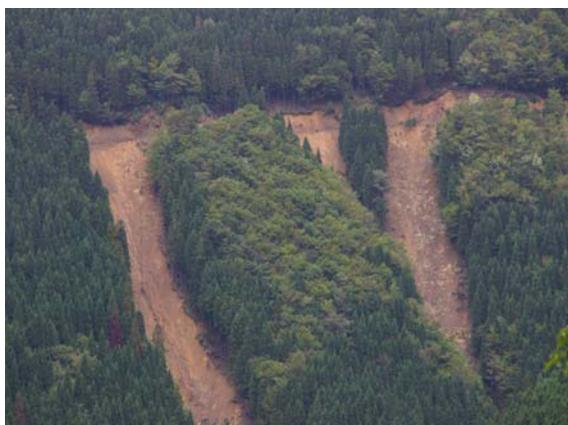
図4 路網は諸刃の剣

また、この検討会に参加していただいた、奈良型作業道など先駆的な取組で著名な指導林  
家でもある清光林業株式会社の岡橋清隆副会長から、作業道等を起因とした崩壊の割合が  
非常に多く、特に水の対応が非常に重要である旨のアドバイスをいただきました【引用文献等  
7】。

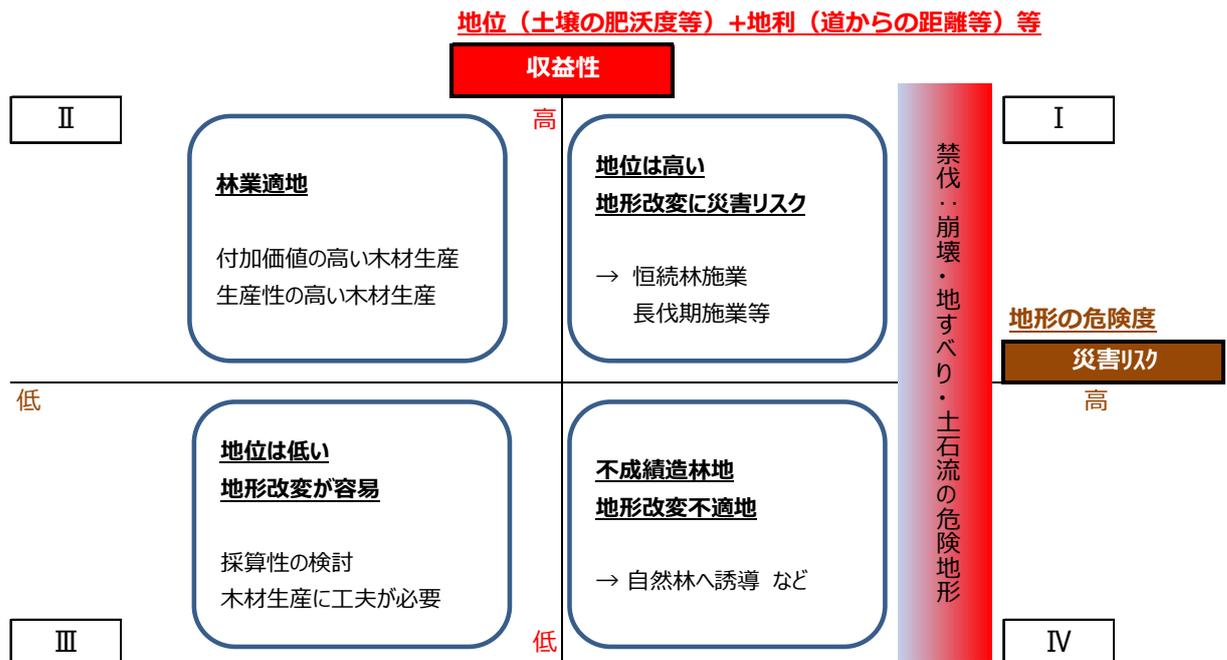
図6 崩壊等の災害面から森林づくりを考える視点

以上見てきたように、崩壊は一つの要因だけで語ることはできませんが、森林を捉える際には、まず「地形の危険度」（傾斜、地質など）を見極めることが先決です。崩れやすいところで林業をしたところで、収穫までに崩壊すれば元も子もないです。

次に、樹木の育成に適した土壌であるか、また、収穫を考えたときに効率よく収穫できるのかどうかという「地位、地利」の視点で森林を見て下さい【引用文献等9】。

そのうえで「地形の危険度」及び「地位・地利」の視点で森林を見極めて下さい。そうやって森林をゾーニングすると、やるべきことが分かりやすくなるはずです。

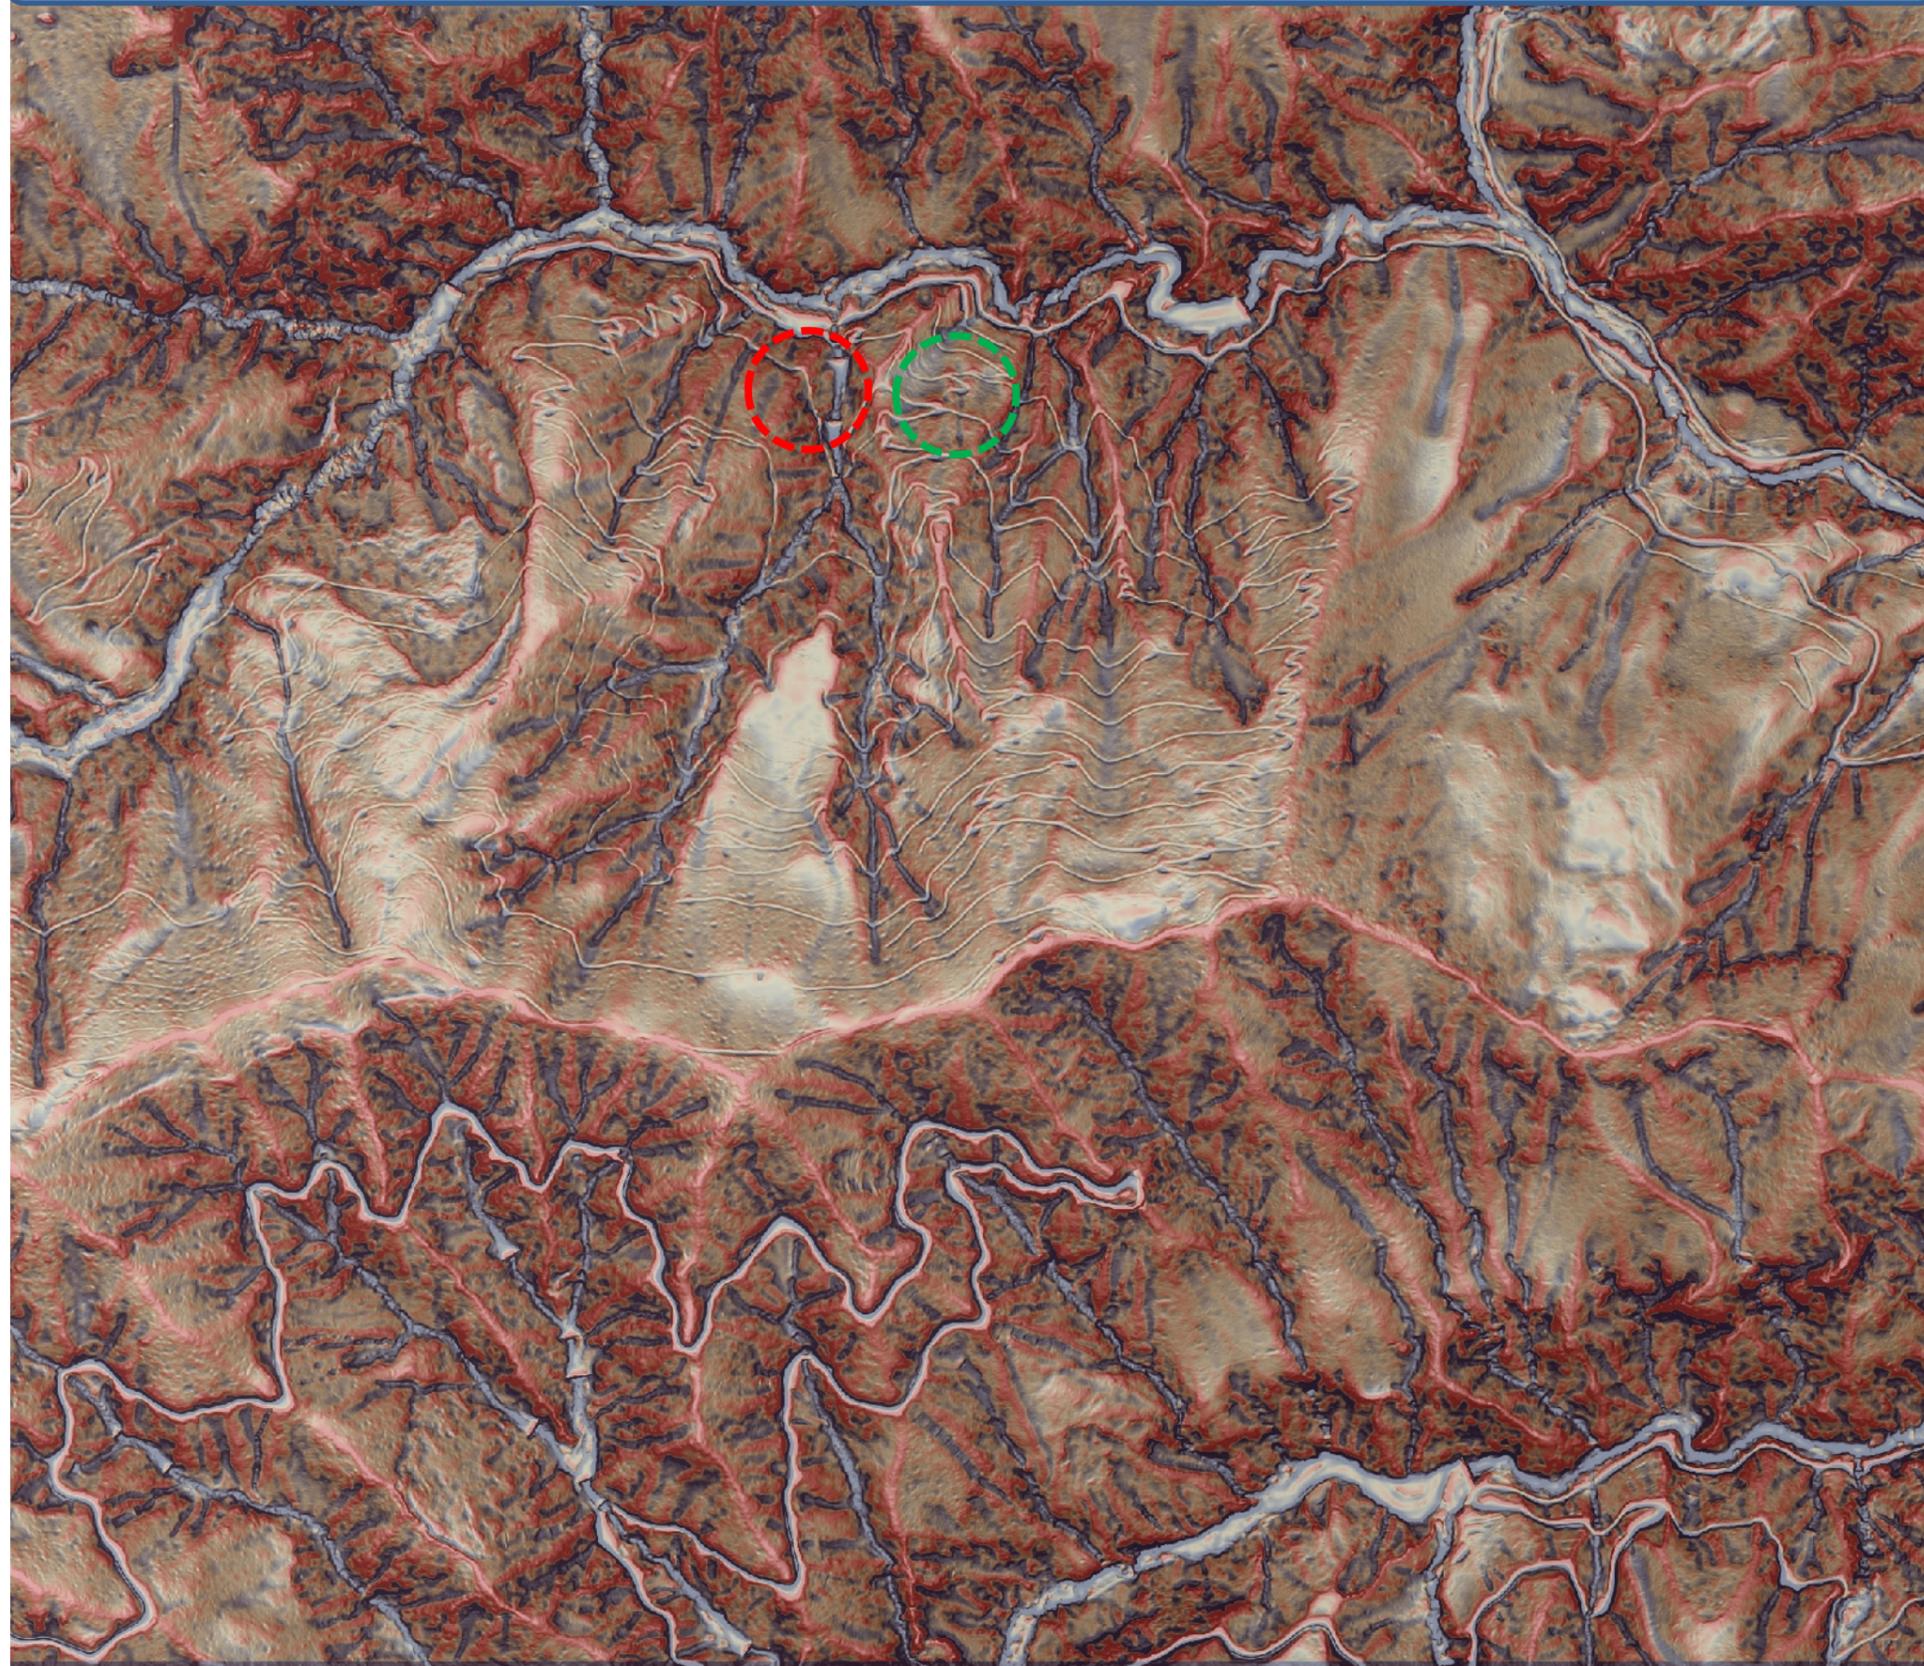
## 【資料5】 長野県型立体地形図(CS立体図)

CS立体図は、谷（凹）地形を青色、尾根（凸）地形を赤色、緩斜面を淡い色、急斜面を濃い色で段彩化しているため、色彩の濃淡で微少な地形の凹凸が表現され、特異な箇所等を判読することが可能です。

検討会で話題となった水の情報を知る手段として、最近では「長野県型立体地形図（CS  
立体図）」など、水が存在する場所や崩壊しやすい地形を可視化する技術【資料5、引用文  
献等8】や、地下にある水の音を聞くことができる「地中音測定装置」という機器【資料6,7】も  
開発されています。

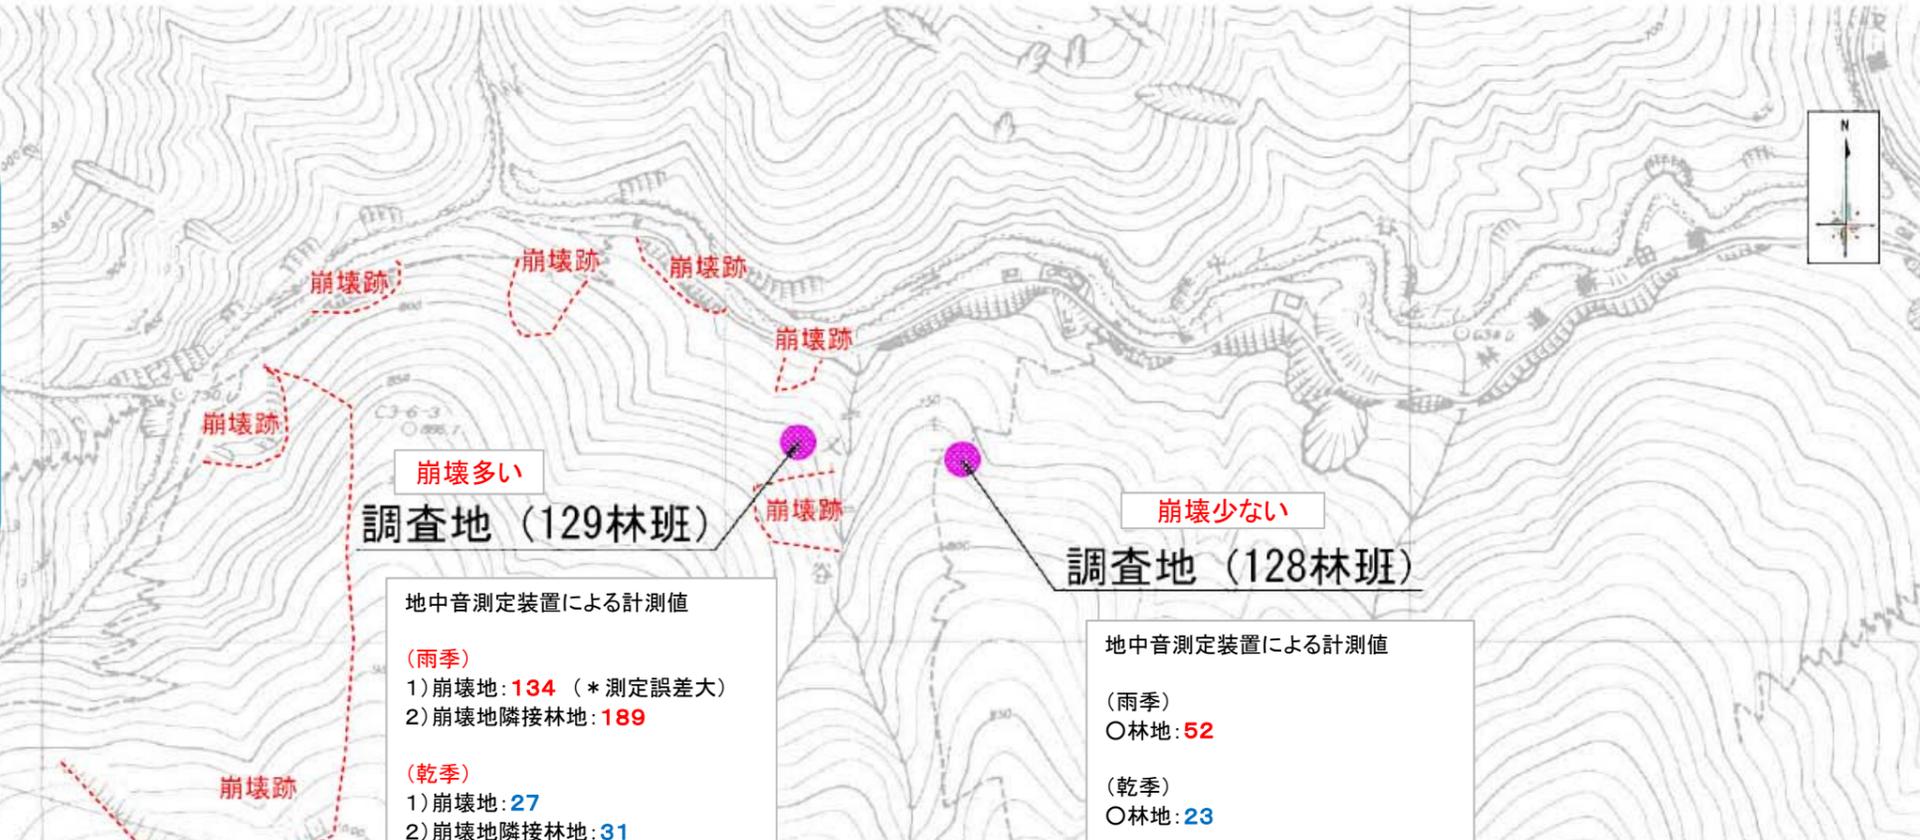
**【地図の所在地】**  
 平成25年度「災害に強い森林づくり」現地検討会  
 検討会場(調査地)  
 ①崩壊の多い調査地 : 129林班  
 ②崩壊の少ない調査地 : 128林班  
 奈良県吉野郡上北山村西原  
 清光林業株式会社 所有山林

地中音測定装置による計測値  
 (雨季)  
 1)崩壊地: **134** (\*測定誤差大)  
 2)崩壊地隣接林地: **189**  
 (乾季)  
 1)崩壊地: **27**  
 2)崩壊地隣接林地: **31**

地中音測定装置による計測値  
 (雨季)  
 ○林地: **52**  
 (乾季)  
 ○林地: **23**

崩壊多い林分 129林班		崩壊少ない林分 128林班
	1) 崩壊地	2) 崩壊地隣接林分	
雨季測定値	<b>134</b>	<b>189</b>	<b>52</b>
129林班/128林班	2.6	3.6	
乾季測定値	<b>27</b>	<b>31</b>	<b>23</b>
129林班/128林班	1.2	1.3	
雨季/乾季	<b>5.0</b>	<b>6.1</b>	<b>2.3</b>
考察	・崩壊の多い林分は少ない林分に対して、雨季に吸収する水量が多い。 ・崩壊しやすい地質であるため、水分をため込みやすいと判断できる。 ・また、水分吸収量の増加率が大きいことも崩壊の要因だと考えられる。

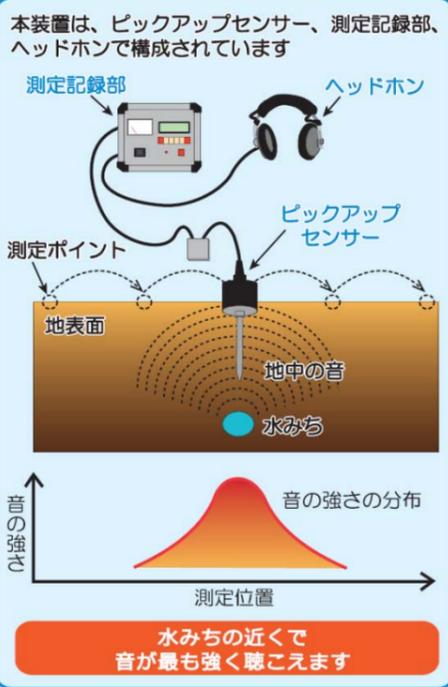
■測定イメージ

■測定方法

- ピックアップセンサーを地表に挿し込む
  - ノイズカットフィルター、音量を調節する
  - 地中の音を聴き、音の強さをメータや液晶画面で確認する
  - 記録ボタンを押し、測定点の地中音を記録する
  - 次の測定したいポイントに移動して、地中の音の収録を繰り返し行う
  - 記録したデータを集計し、最も音の強い場所(=水みち)を特定する
-
