国宝 当麻寺西塔保存修理事業 現場見学会

●はじめに

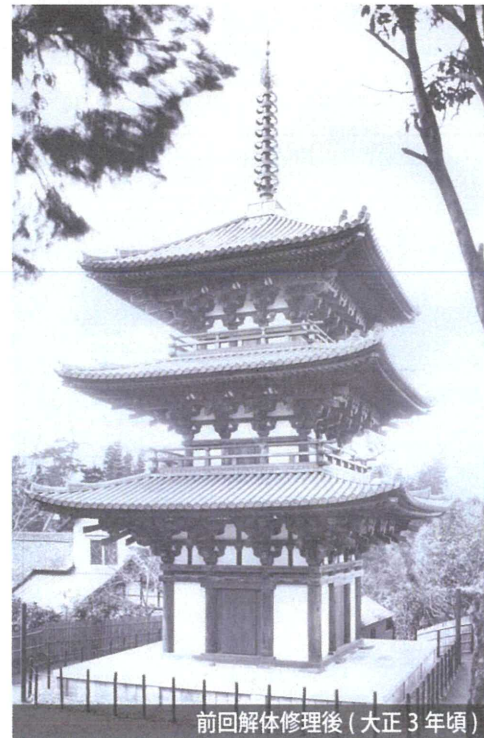
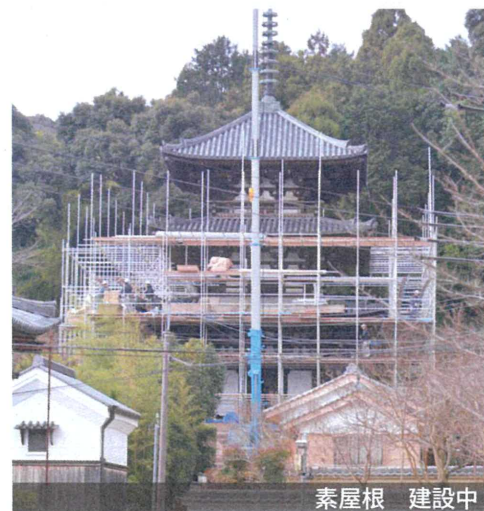
西塔では解体前に、基壇の実測調査と破損調査及び仕様調査を行い、軒反りや屋根の実測調査も行いました。日本建築は美しい屋根の曲線に特徴があり、大工や屋根葺といった職方は美しい曲線を作るために、技術の粋を凝らします。また、時代や様式によっても反りは異なるため、それに留意し正確に実測調査を行いました。

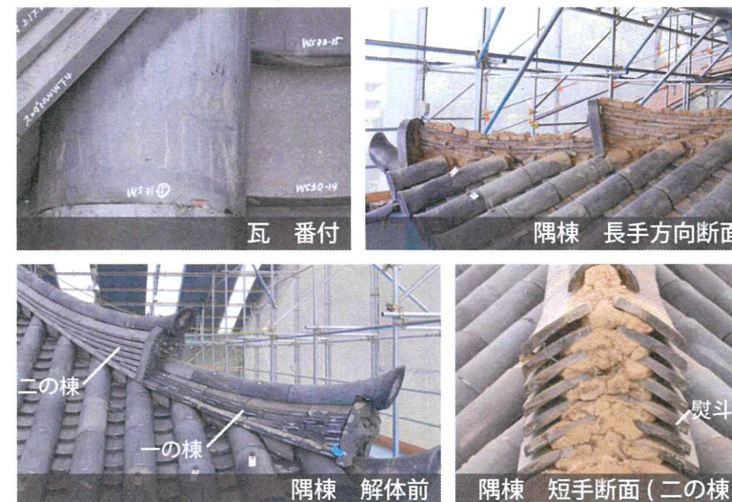
屋根瓦の解体は、まず隅棟の解体から始めました。隅棟は下の写真のように丸瓦の上に熨斗（のし）瓦を何層も積み重ね、その上に丸瓦を葺いています。隅棟を解体した後は丸瓦を解体し、丸瓦下の葺土の撤去…というように右の写真の上から順に解体を進めていきました。平瓦下の葺土を撤去すると土居葺と呼ばれる下地が現れます。明治・大正の修理では土居葺として野地板の上に杉皮を葺き、割竹を横棧として杉皮を押さえていました。
