センターだより No.143, 2024 4

県産スギ無垢フローリング材の湿度変化に伴う寸法変化

吉野スギ黒心材を使用した休憩所の築1年経過時の調査

オルソ画像を用いた間伐地の位置、区域推定について

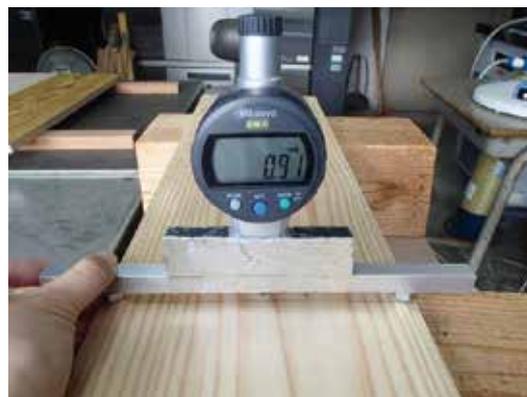
図1 反りの測定方法

寸法はデジタルノギスを用いて測定し、反りは図1のとおりデジタルダイヤルゲージを用いて測定しました。

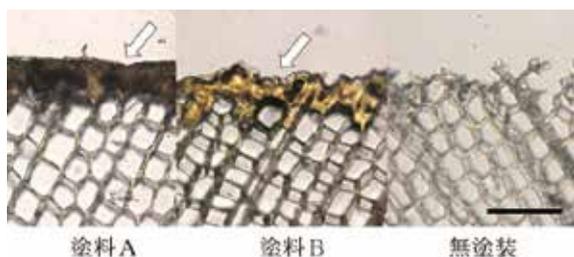
図2 塗装部分の木口断面の様子
注:バーは0.1mmを示す。矢印は塗料を示す。

光学顕微鏡で観察した塗装部分の木口断面の様子を図2に示します。塗料Aでは厚さ0.05mm程度の塗膜が形成され、木材を完全に被覆している様子が観察されましたが、塗料Bでは表面の細胞のくぼみを塗料が充填するように存在していました。この観察結果から、塗料Aの方がBよりも木表側からの吸放湿をより抑制すると考えられました。

また、木材表面の細胞のくぼみを充填するように存在する塗装よりも、塗膜を形成する塗装のほうが、吸放湿量が抑えられ、変化量が小さくなりました。

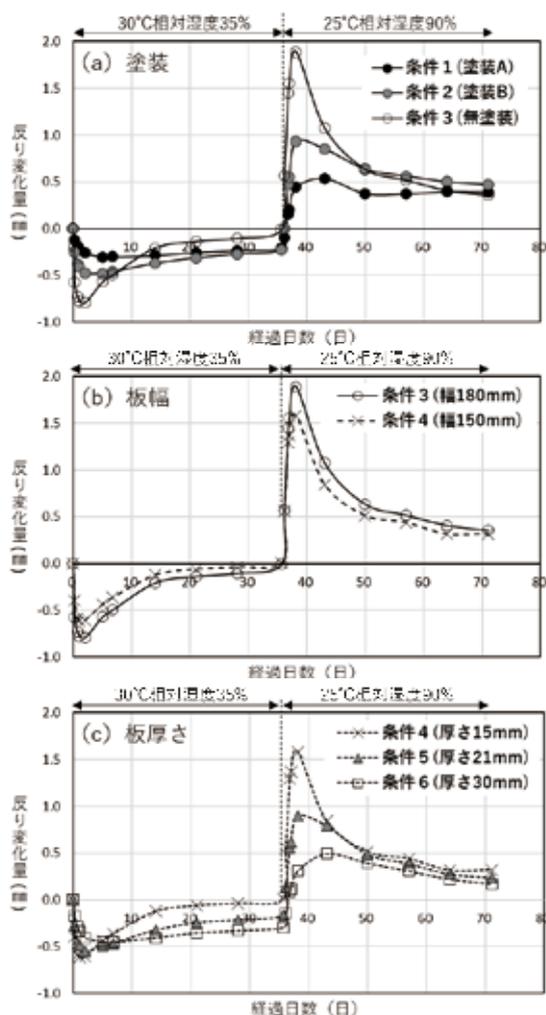
図3 板幅100mmあたりの反り変化量の推移

調湿試験開始時の反りを基準(0)とし、板幅100mmあたりに換算した反り変化量の平均値の推移を、図3に検討項目((a) 塗装、(b) 板幅、(c) 板厚)別に示します。なお、正の値は凸側、負の値は凹側への反り(カップ反り)を示します。測定位置による差は見られなかったことから、代表して中央部の数値を示しています。

(a) 塗装の影響についてみると、両工程において、最も反りの変動が小さいのは条件1 塗装A(●)の試験体であり、次いで、条件2 塗装B(○)、条件3 無塗装(○)の順に反りの変動が大

きくなりました。除湿工程では、反りの変化量が大きかった初期(除湿開始48時間後まで)において、条件3 無塗装(○)に比べて、条件1 塗装A(●)では約3分の1程度に、条件2 塗装B(○)では約2分の1程度に反りが抑えられました。また、加湿工程に転じた際の最大反り量で比較すると、条件3 無塗装(○)に比べて、条件1 塗装A(●)では約3分の1程度に、条件2 塗装B(○)では約2分の1程度に反りが抑えられました。無塗装の場合、除湿工程では木表面が乾燥により急激に収縮し、凹側の反りに、加湿工程では逆に木表面が膨潤し、凸側の反りになったと考えられます。塗装を行った試験体については、塗料により木表側からの吸放湿が抑制されたことにより、木表面に急激な含水率の変化が生じにくく、反りが抑えられたと考えられます。

(b) 板幅の影響については、除湿工程において、幅180mm(○)の反りの変化量は、幅150mm(×)の約1.3倍であり、加湿工程においては、幅150mm(×)の約1.2倍でした。

(c) に示すように、板厚さが厚くなるほど反りの変動が小さくなる傾向がみられました。加湿工程の方がその差が大きく、最大反り量は条件4 厚さ15mm(×)に比べて、厚さが2倍の条件6 厚さ30mm(□)では約2分の1程度に反りが抑えられました。

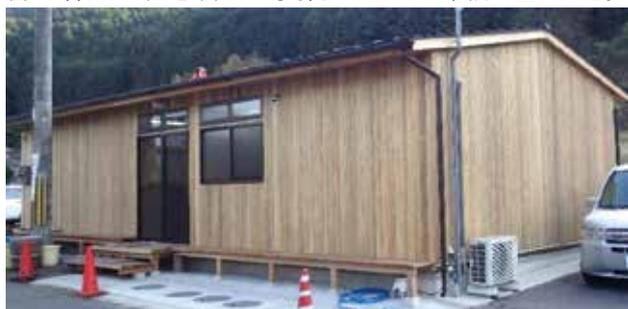
図1 上吉野木材協同組合休憩所(2022.12.8撮影)

調査対象は、2022年11月に、上吉野木材協同組合の原木市場内（吉野町飯貝）に建てられた休憩所（図1）です。木造平屋建てで、土台や梁、柱などの構造材、壁や床等の内装材、北側と西側の壁面外装材およびベンチ材等の外構材に黒心材が使用されています。また、西側の壁面半分のみ、木材保護塗料が塗布されていますが、その他は全て無塗装です。

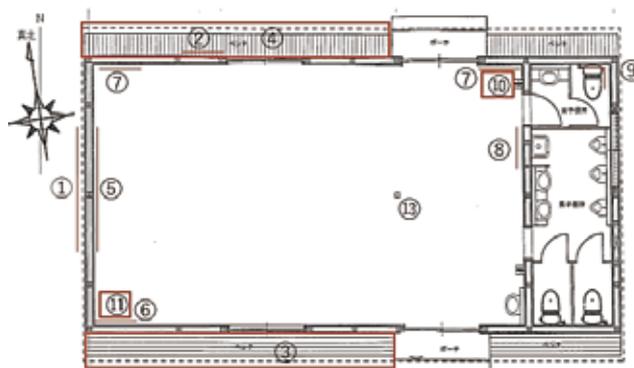
図2 上吉野木材協同組合休憩所(平面図)

調査日は2023年11月29日、調査箇所と項目は図2および表1のとおりです。含水率は高周波式含水率計を用い、寸法はデジタルノギスを用いて測定しました。さらに目視により、割れや反り等の不具合の有無や、色合いの変化について確認しました。

※図中の番号は、調査箇所(表1)の位置を示す。

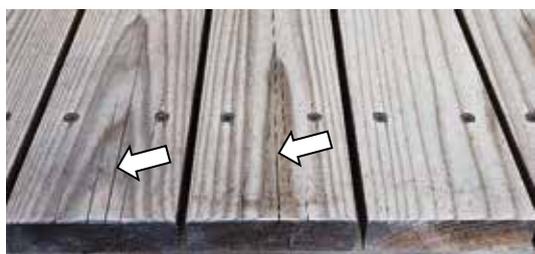
図3 木取りによる割れ発生の違い
(左、中央:板目板、右:柂目板(追柂)、矢印:割れ)

を示しました。調査前日の降雨の影響が考えられます。南側ベンチ材の幅方向の収縮率は、板目板で2%、柂目板(以下、追柂を含む)で1%程度でしたが、含水率の高い北側では、板目板でも0.5%程度でした。また、割れの発生率は、板目板では約9割(41/45)であるのに対し、柂目板では1割(2/20)と低く、割れの発生は木取りによることが改めて確認されました(図3)。

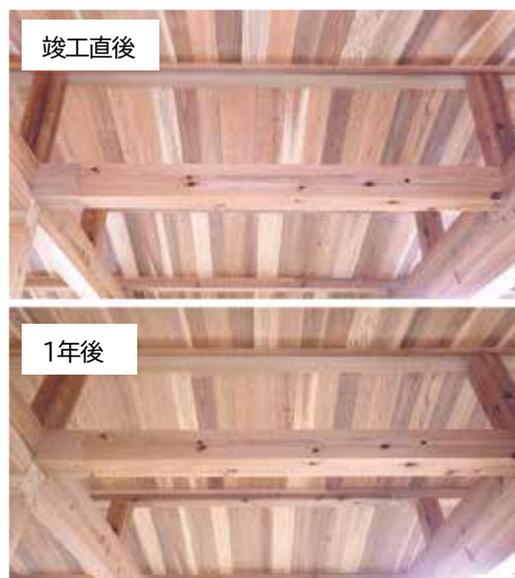
図4 色合いの変化(屋内)

色合いについては、屋内では1年経過後も特有の材色を概ね維持していました(図4)が、屋外では紫外線を受け、黒い材、赤い材ともに薄茶色に変化し、ほこりやカビが加わると、灰色に変化していました(図5)。さらに、灰色への変化は、木材保護塗料の塗布により抑えられ、1年経過後も図6右に示すように美観は損なわれていませんでした。

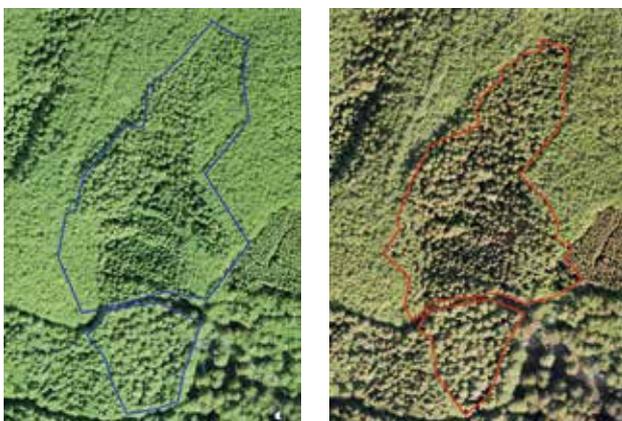
図1 間伐前後の様子

ドローンの空中写真は、施業提案諸木野団地（奈良県宇陀市）で撮影しました。撮影には、Phantom4 RTKを、オルソ画像の作成には、Agisoft Metashape Professionalをそれぞれ使用しました。撮影した設定は、高度120m（3.29cm/ピクセル）、縦及びコース間のオーバーラップ率はともに85%で、撮影枚数は173枚でした。Metashapeの設定は、基本的に「高」で行い、作成されたオルソ画像の解像度は2.4cm/ピクセルとなりました。区域推定は、間伐前後のオルソ画像を目視で見比べることで、間伐されたエリアのシェープファイルを作成し、これとGNSS測量の成果品（以下、「測量成果」とする。）の位置、区域面積を比較しました。（図1）

(左：間伐前 右：間伐後)

※青の区域は測量成果、赤は目視による推定区域

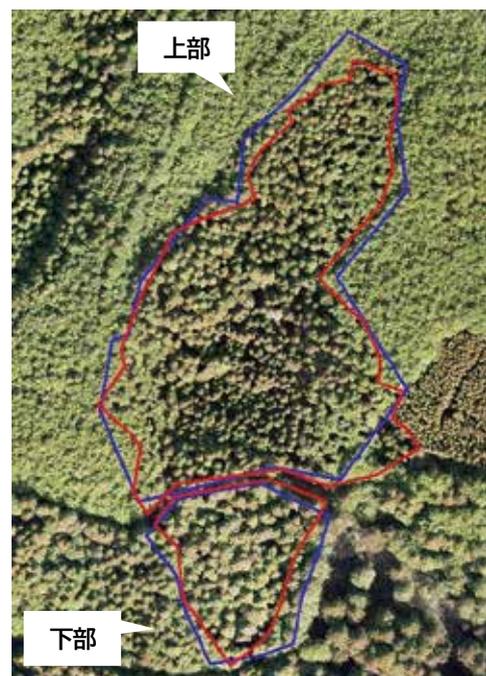
図2 測量成果(青)と推定区域(赤)

比較した結果、位置の大きなずれはありませんでした。推定面積は、上部が測量成果の90%、下部が85%でした。また、推定区域と測量成果における形の類似性を確認するため、重複率を調べたところ、上部で85%、下部で80%という結果となりました。（図2）

今回は立木がなくなっていると思われる箇所を結んで区域を推定したため、上空から確認できた箇所しか認識できず、伐採されている下層木が図面に反映されず面積が過少になったと推察されました。また、一部、測量成果よりも大きくなったエリアについては、立木の陰になっている暗い部分を伐採箇所として誤認したことが原因でした。
