6 道路パトロールの方法

6.1 道路パトロールで変状を確認した際のフロー

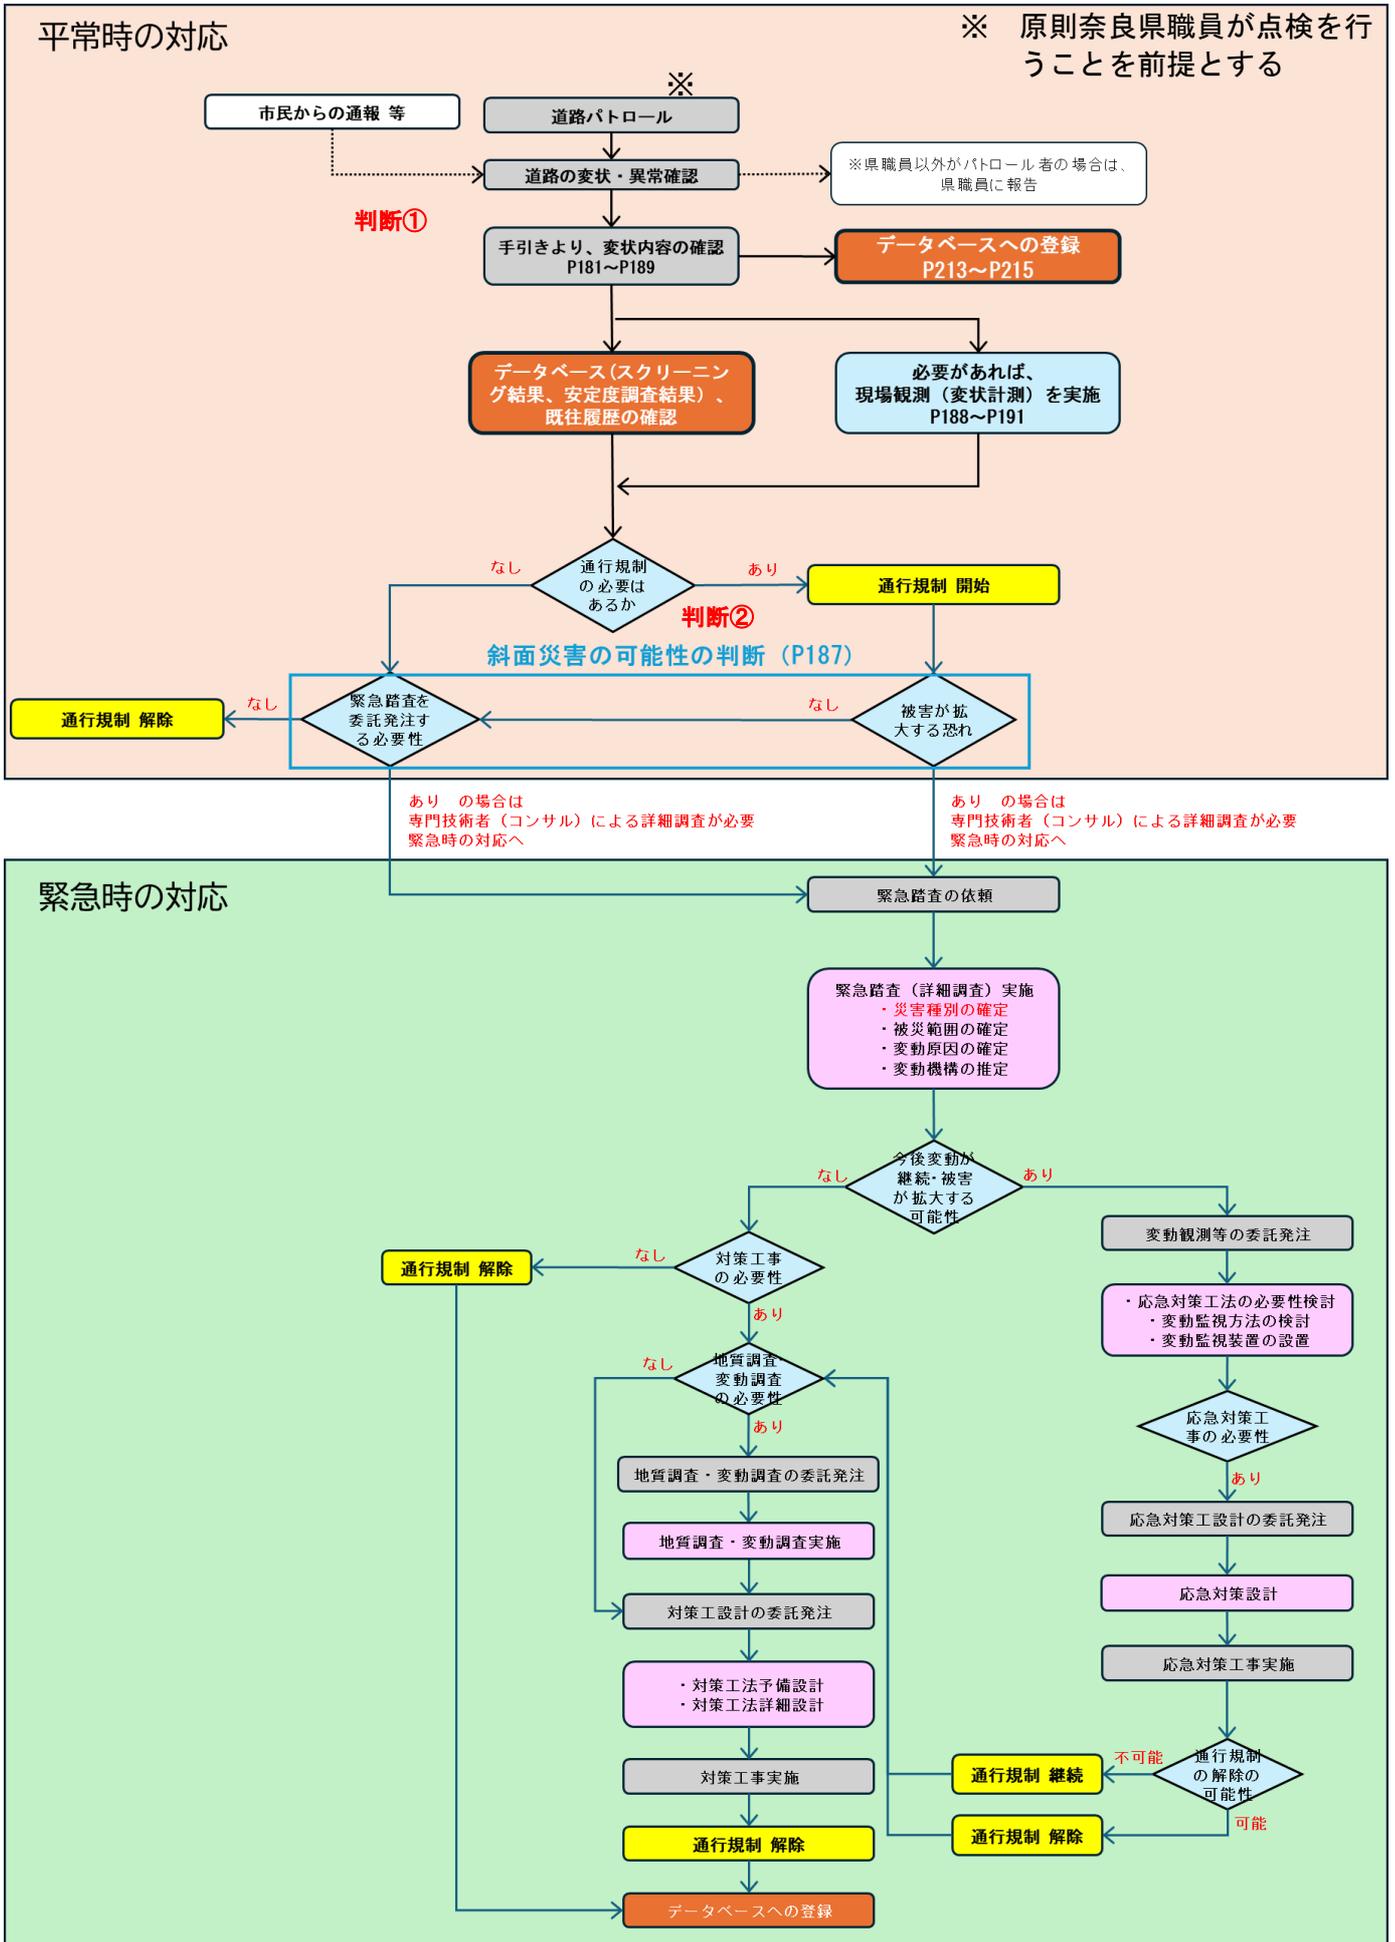
道路パトロールは、道路を保全するために、何も変化がないことを日常的に確認していくと同時に、道路の異状や損傷等の危険要因を早期に発見・対処するため、パトロールカー等により目視確認を行う。道路点検者※により異常(変状)を発見したときの対応フローを図- 6.1に示す。図- 6.1では、道路点検者※から異常確認の報告を奈良県(県庁や各事務所)に行い、奈良県の対応の判断が必要となる。対応の判断が必要な時点として以下の2時点を挙げた。

判断①：異常(変状)がのり面災害に関するものかどうか判断

判断②：専門技術者による詳細調査の実施が必要かどうか。

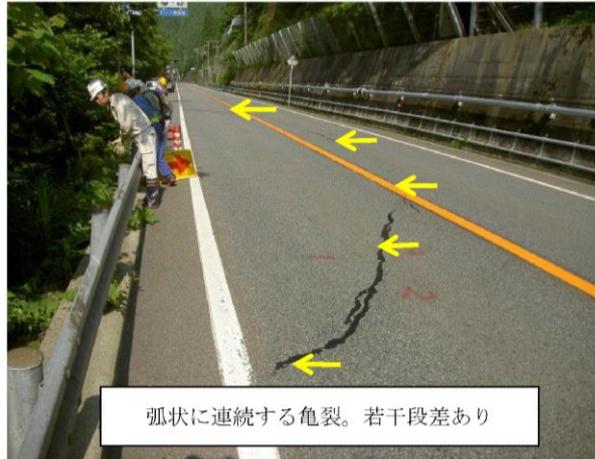
図- 6.2 道路パトロールでの着目点：路面の亀裂・沈下

弧状に連続する亀裂。若干段差あり

- ・路面の亀甲状の亀裂は、路盤材の軟質化あるいは空洞化により、路面が沈下している可能性がある。
- ・連続した長い亀裂が円弧状で法肩まで伸びる状況は、盛土およびその支持地盤に地すべりの兆候があることが考えられる。この場合、盛土法尻部や法面にもはらみ出しが生じている可能性がある。
- ・上記の現象に伴い、排水路や横断管などの排水設備が機能低下している可能性がある。
- ・路面の沈下や亀甲状の亀裂部分等から盛土内に水が浸透しやすくなるため、盛土材料の劣化をさらに進行させ、いずれは崩壊に至ることになる。

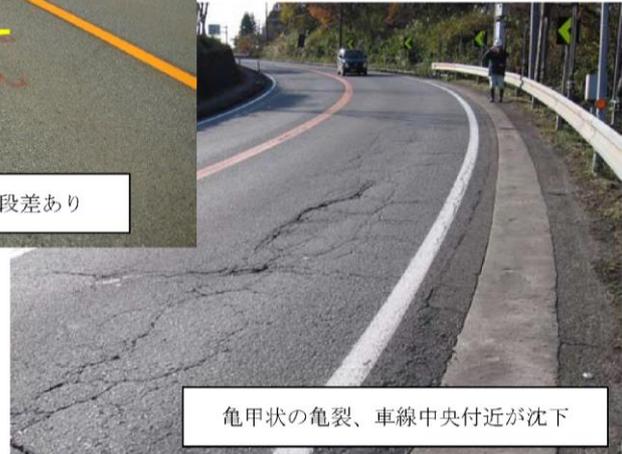
亀甲状の亀裂、車線中央付近が沈下

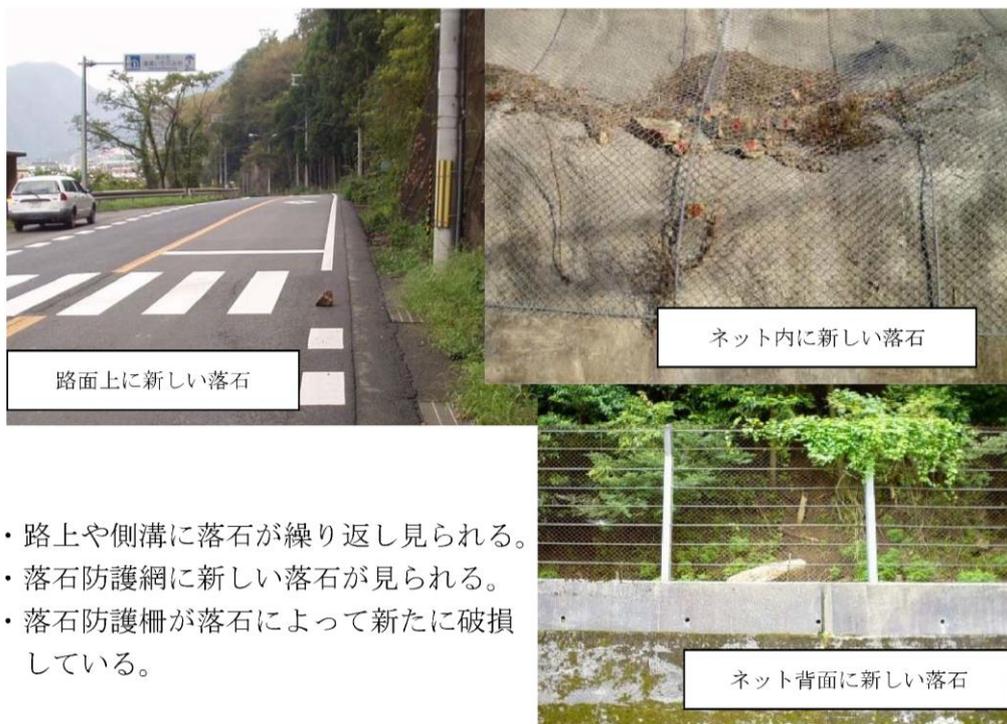
図- 6.3 道路パトロールでの着目点：路上や落石防護柵に新しい落石

- ・路上や側溝に落石が繰り返し見られる。
- ・落石防護網に新しい落石が見られる。
- ・落石防護柵が落石によって新たに破損している。

- ・小規模な落石は豪雨・地震で発生し頻度も多い。また、降雨や地震が無くても発生する場合もある。
- ・小さい落石が認められた場合は、次は更に大きな落石が発生する可能性を考えるべきである。
- ・落石径が小さくても、継続的に落石が発生し、その発生頻度が増加する傾向がある場合は、近日中に大規模な崩壊が発生する前兆現象である。

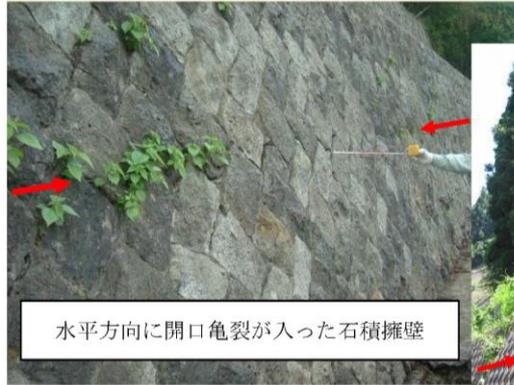
図- 6.4 道路パトロールでの着目点：擁壁のひび割れ

水平方向に開口亀裂が入った石積擁壁

- ・ブロック積擁壁や石積擁壁の目地沿いに発生することが多い。
- ・鉛直方向の亀裂は、コンクリート擁壁で発生することがあるが、前後に段差がないひびわれは、コンクリートの収縮によるひびわれである場合が多い。このひびわれはほとんど変位が累積しないので、ひび割れの経過観察で判定できる。
- ・水平方向のひびわれ、および鉛直方向でも前後に段差があるひびわれは、地山の変状、たとえば地すべり変状に起因するものが多い。
- ・特に湧水を伴う場合は、変状の進行が今後も継続する可能性が高い。
- ・上下の段差を伴うひびわれや目地のずれは、背面の地山の変状以外に、擁壁支持地盤の不等沈下に起因する場合もある。

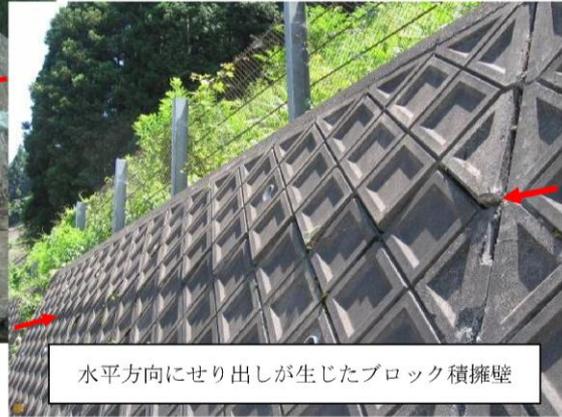
水平方向にせり出しが生じたブロック積擁壁

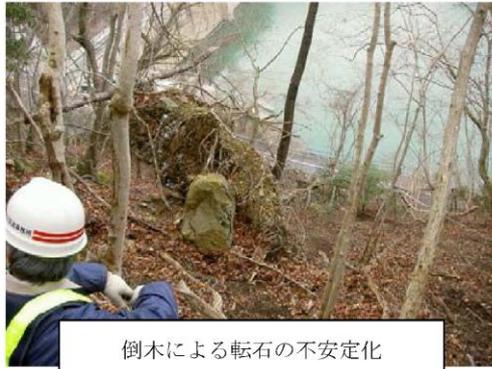
図- 6.5 道路パトロールでの着目点：立木の根曲り・倒木

倒木による転石の不安定化

- ・倒木により、木の根まわりの転石や表土が掘り起こされて不安定となり、落石や表層崩壊の原因となる。
- ・降雨時に浸食されやすく、時間の経過と共にさらに不安定になる。
- ・根曲がりの多い斜面は、表層が徐々に移動している。このような斜面で、勾配が均一でなく小規模な滑落崖や凹凸が多くみられる場合は、将来表層崩落を生じる可能性がある。
- ・倒木が、落石防護柵やポケット式ロックネットに覆い被さることで、落石が柵やネットに入らずそのまま路面に落下することがある。

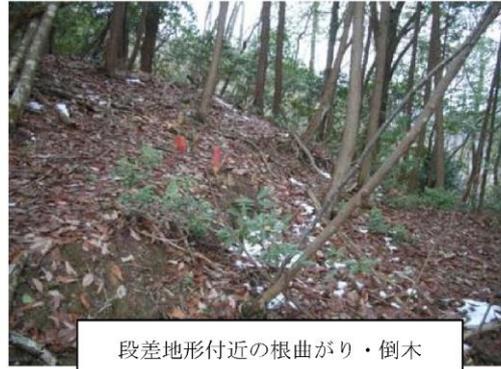
段差地形付近の根曲がり・倒木

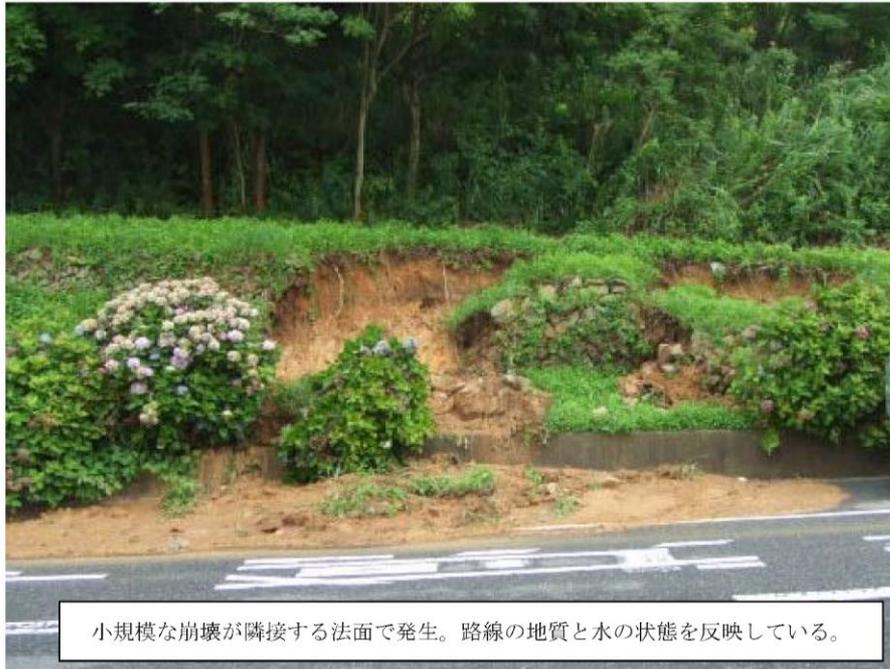
図- 6.6 道路パトロールでの着目点：隣接部の小規模崩壊

- ・隣接部は地形・地質状況が類似していることが多く、法面規模に関わらず崩壊事例のある法面が近接して存在する場合は、当該法面でも同様の崩壊が発生する可能性が高い。
- ・小規模崩壊を放置すると、そこが弱点となり、地下水の供給や雨水の浸食等の進行によって、大規模な崩壊に拡大する一因となる。

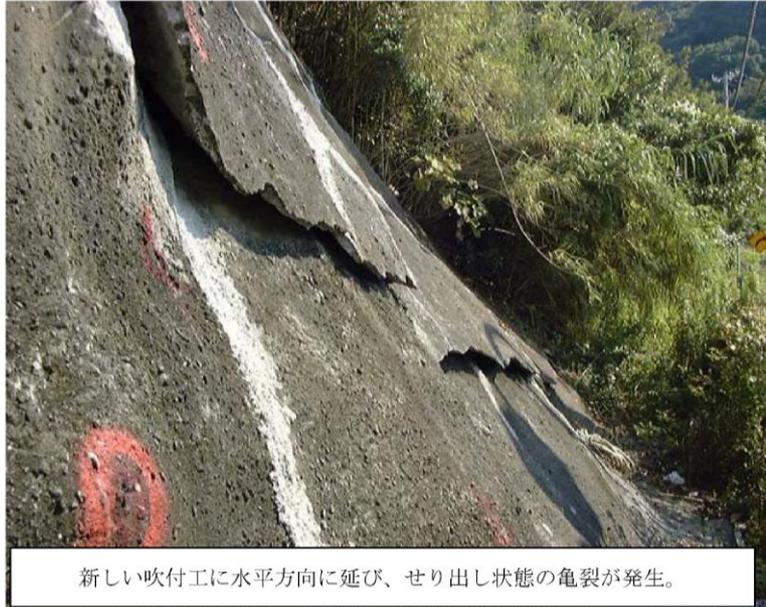
図- 6.7 道路パトロールでの着目点：のり面工のひび割れ

新しい吹付工に水平方向に延び、せり出し状態の亀裂が発生。

- ・コンクリート構造物は、経年劣化に伴い不規則なひびわれや縦方向のひびわれが入る。湧水が認められない場合は、構造物の老朽化や法面浅い部分の劣化に起因する比較的軽微な変状で、同規模程度の構造物による更新により対処できる場合が多い。
- ・わずかでも湧水を伴うひびわれの場合は、構造物背面の地盤が乾湿繰り返しや凍結融解等による強度低下、さらに植物の成長による劣化も加わり、同規模程度の構造物の更新では対処できない場合が多い。
- ・水平方向のひびわれは、地山の変状、たとえば地すべり変状に起因するものが多く、同規模程度の構造物の更新では対処できない場合が多い。

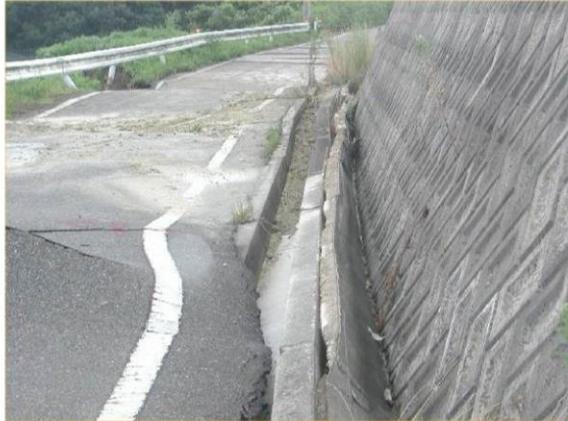
図- 6.8 道路パトロールでの着目点：法尻付近の盛り上がり

路面の盛り上がりと横方向への移動、側溝の圧縮など

- ・切土法面全体が、地すべり変動を発生している可能性が高い。通行止めが必要になる可能性が高いほど深刻な変状である。
- ・ほぼ確実に、法面および自然斜面上に亀裂や崩壊など、法面の広範囲に変状が現れていると考えるべきである。
- ・水路や横断管、埋設管が破断し、そこから水が地盤に供給され、変動を加速させている恐れがある。直ちに止水処置が必要。

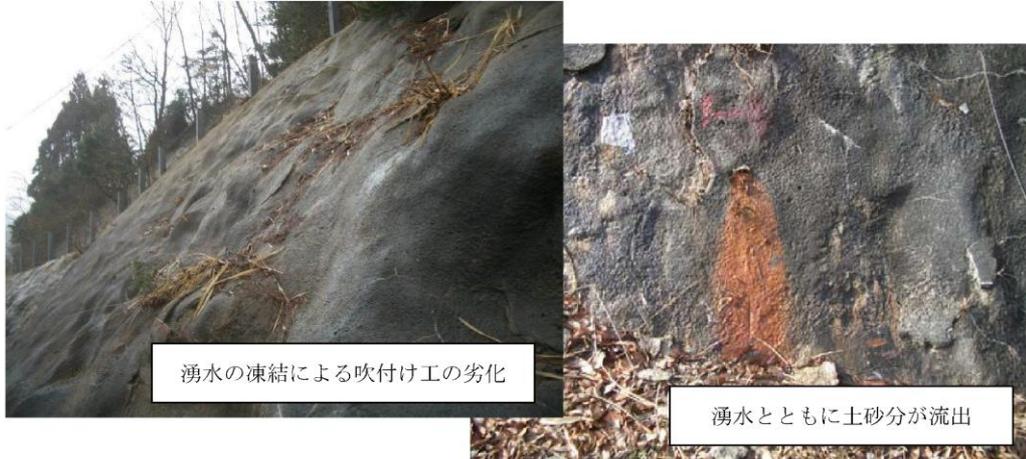
図- 6.9 道路パトロールでの着目点：濁った湧水・湧水跡

- ・ 常時、排水孔から湧水しているのは、排水設備が有効に機能しているともいえるが、濁り水を伴う場合は、背面の地山に土砂化や空洞化などの問題が生じている可能性が高い。
- ・ 植物が繁茂している排水孔は、もともと湧水していた箇所であり、排水機能が阻害され背面に水を貯留している可能性がある。
- ・ 降雨時のみ湧水する箇所は、乾湿を繰り返すことによって、背面の地山が劣化している可能性がある。
- ・ 寒冷地では、湧水箇所の凍結融解により、法面保護工および背面の地山が劣化している可能性がある。
- ・ 上記事例は、いずれも法面健全性の低下を促進し、いずれは法面崩壊に至るものである。

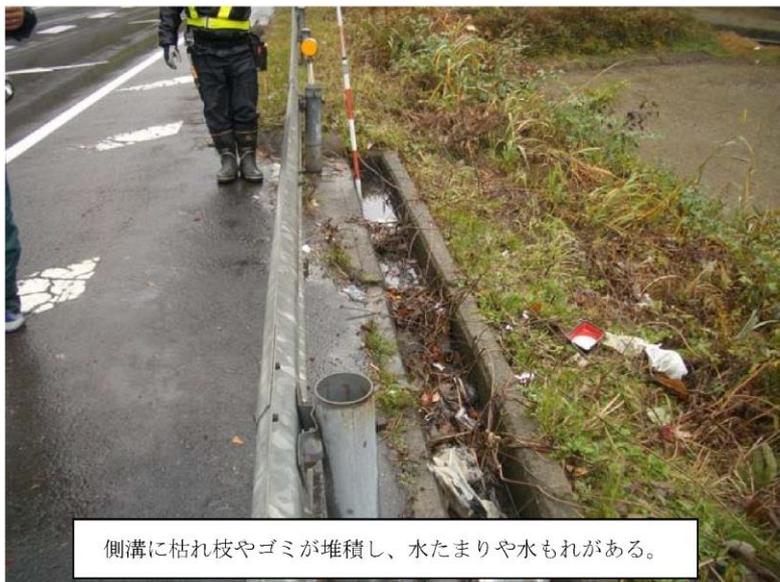
道路巡回での着目点(2)：路面や排水溝の通水阻害・溢水

- 水路は該当盛土部分の降水だけでなく、その周辺の降水も広範囲に集めている。よって、水路に通水障害等の欠陥がある場合は、水路が無い状態よりも多くの水を盛土に集中して供給させることになり、盛土の健全性低下を助長する。
- 水路の通水阻害は、降雨時にオーバーフローすることによって水路周辺の浸食や盛土法面の浸食を発生させる。それに伴い、水路本体の目地ずれや破損などが生じる。
- また、盛土内部への水の浸透をさらに促進させることになる。
- 盛土内への水の浸透が繰り返されることで、盛土材質の強度低下、目詰まり現象が生じ、いずれは崩壊に至る。
