# 鷺池周辺の植栽の 保全・活用方向の検討

奈良県は、平成26年度より「高畑町裁判所跡地整備」の事業検討を進めている。この事業では、当該区域を奈良公園（都市公園）に追加して、宿泊、庭園観賞、飲食・交流等の利用ができるサービス施設を整備する予定である。この事業実施を契機にして、高畑町裁判所跡地を含む鷺池周辺の植栽や景観を適切に保全・改善し、この地域の風致的な魅力を高めていくことが期待されている。

このことを踏まえ、本作業は奈良公園植栽計画の検討の一環として、鷺池周辺の植栽及びそれによって形成される景観について、歴史文化、自然生態系、景観等の保全・活用の観点から分析・評価を行い、保全・活用方向の検討を行うものである。

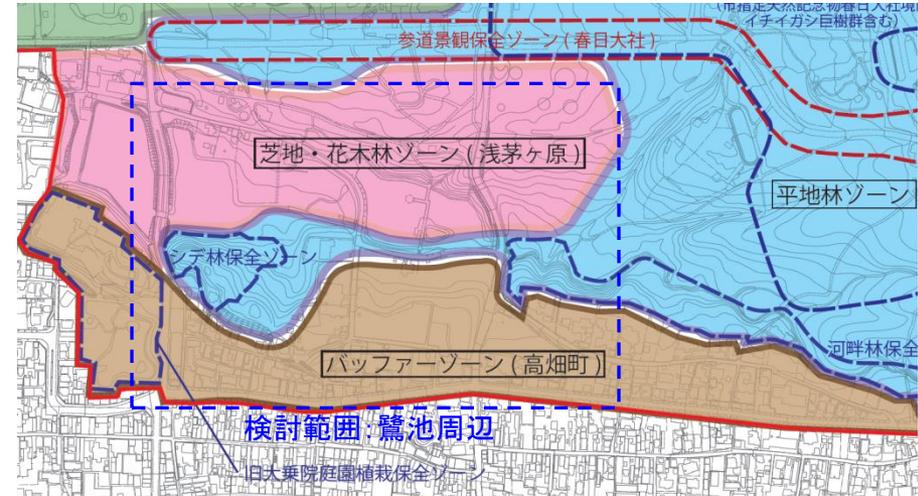
検討範囲は、芝地・花木林ゾーン、平地林ゾーン、バッファゾーンにまたがっている。

上記の植栽ゾーニングは平成24年度に作成されたものである。現在高畑裁判所跡地はバッファゾーンに含まれているが、今後この区域を奈良公園の都市公園区域に追加指定し宿泊、庭園観賞、飲食・交流等の利用ができるサービス施設を整備する事業の検討が進められていることから、それに伴い植栽ゾーニングも見直しが必要になる可能性がある。

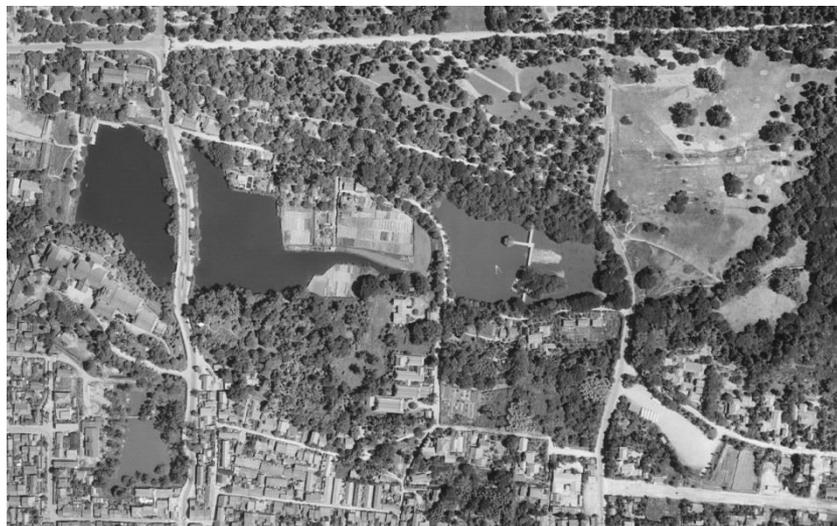
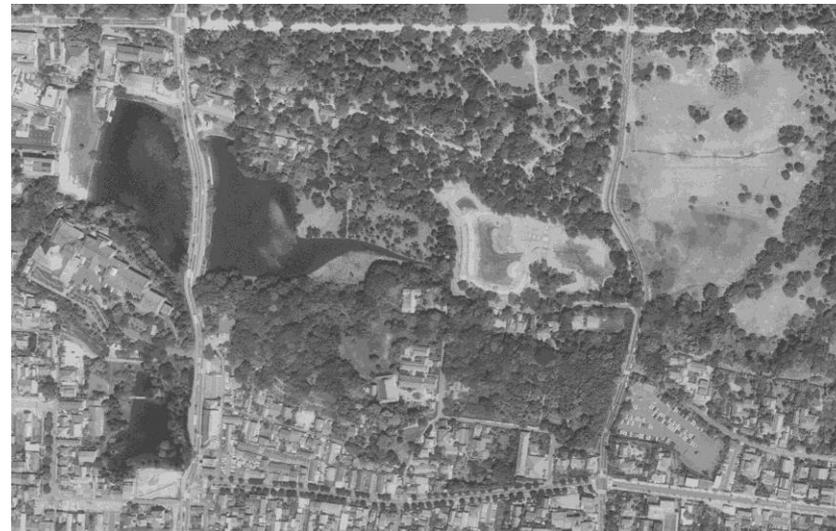
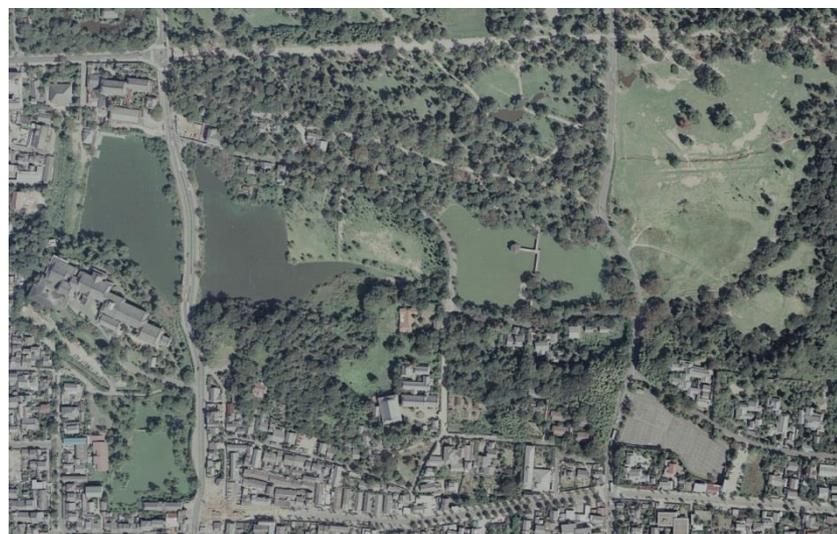
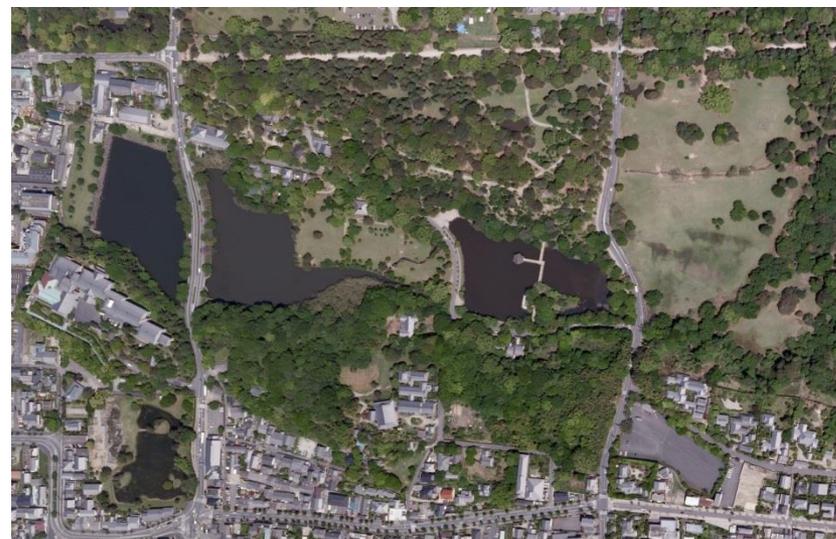
・ 樹木生長により、樹冠が大きくなり、樹林の鬱閉が進んでいる。

・ 荒池の岸辺の裸地等にナンキンハゼが広がる。

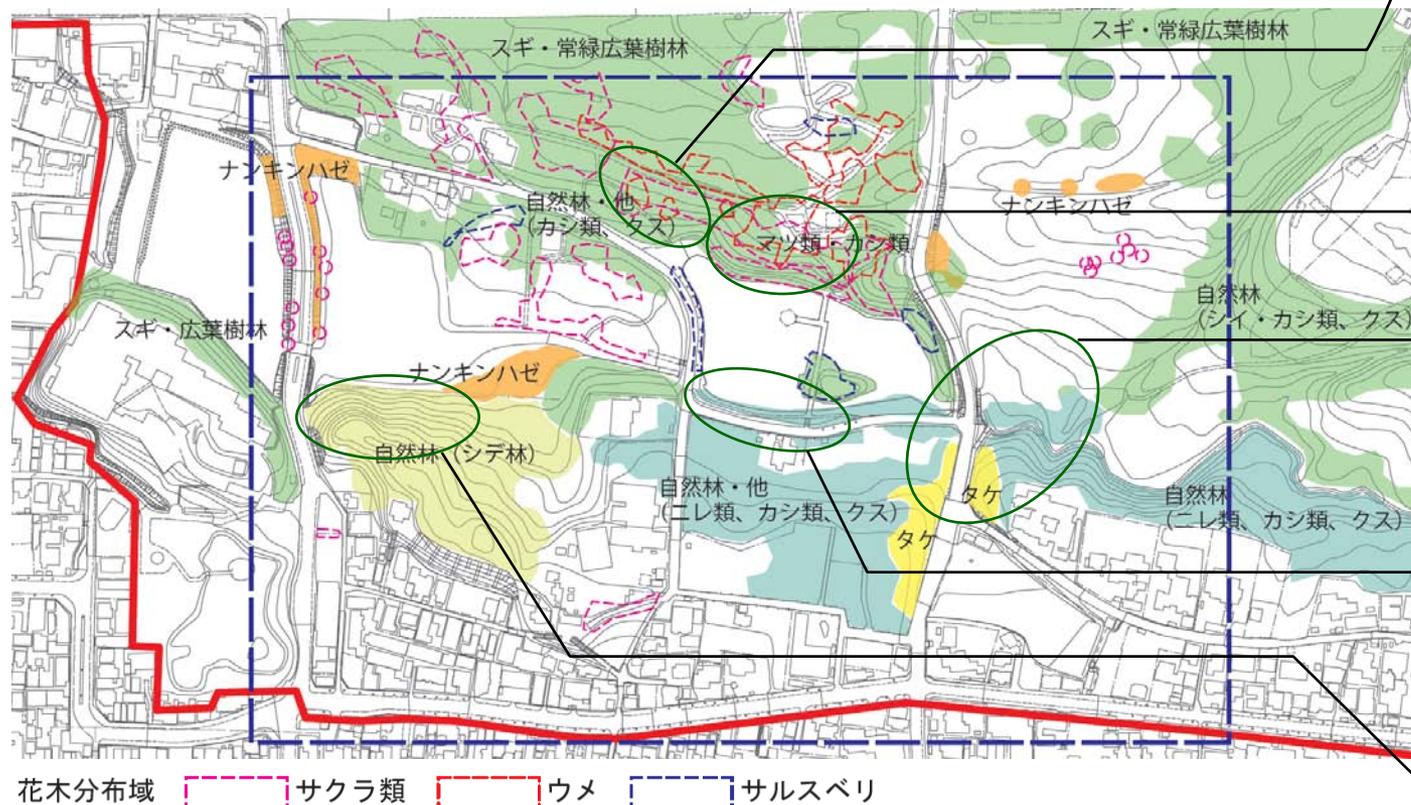
検討範囲の植栽分布は、歴史的な経緯や土地利用、自然環境が色濃く反映されている。

- ・浅茅ヶ原は春日大社旧境内地であったため、スギとイチイガシの巨木が点在する。
- ・都市公園区域である浅茅ヶ原、荒池園地、鷺池には、植栽された花木類が多く見られる。
- ・浅茅ヶ原の鷺池に接する南斜面地には、昭和40年代に植栽されたアカマツが残る。
- ・率川沿いには、ケヤキ等のニレ類が多く見られる。
- ・瑜伽山はシカが立ち入るためシデ林(低木層が貧弱)となっている。
- ・荒池の水辺には実生のナンキンハゼ純林が見られる。

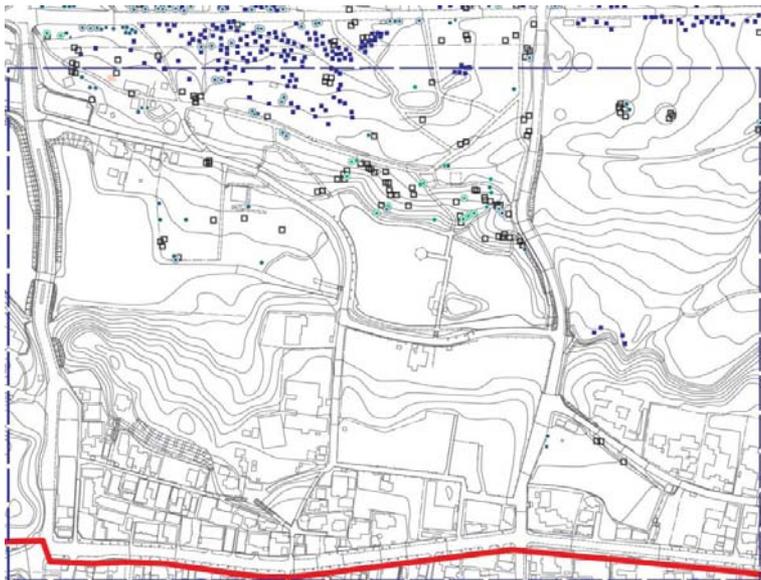
#### ① マツ類・スギ

- クロマツ
- アカマツ
- スギ
- マツ類 枯死・伐採 (2000年頃～2011年調査※⇒2013年調査)

- ・奈良公園の代表的樹種である松・杉・桜・楓は、都市公園区域に集中している。
- ・マツ類は昭和40年代の植栽した浅茅ヶ原の南斜面に分布するが、枯死が非常に多い。
- ・スギ類は、春日大社参道沿いから浅茅ヶ原（春日大社旧境内地）に広がる。巨木も点在している。
- ・サクラ類は浅茅ヶ原と荒池園地、荒池中堤に多く、水辺はソメイヨシノが、その他はナラノココノエザクラとナラノヤエザクラが多い。
- ・カエデ類は、浅茅ヶ原主体に分布し、大半はイロハモミジである。

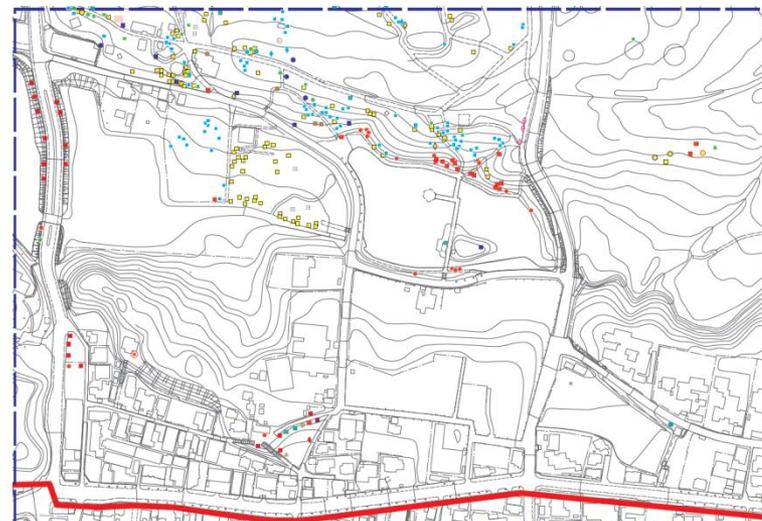
#### ② サクラ類

- エドヒガン
- ソメイヨシノ
- ナラノココノエザクラ
- ナラノヤエザクラ
- ヤマザクラ
- オオシマザクラ
- 関山
- カスミザクラ
- シダレザクラ (詳細不明)
- その他の品種

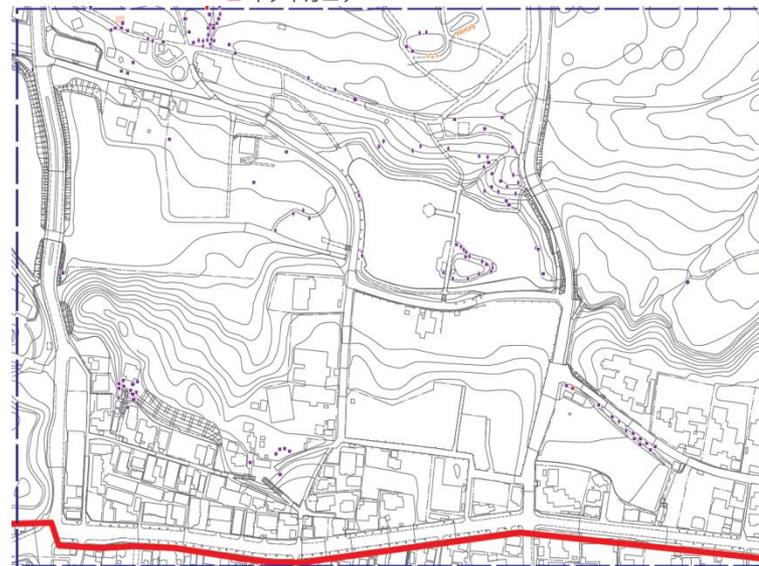
#### ③ カエデ類

- イロハモミジ
- ヤマモミジ
- イタヤカエデ

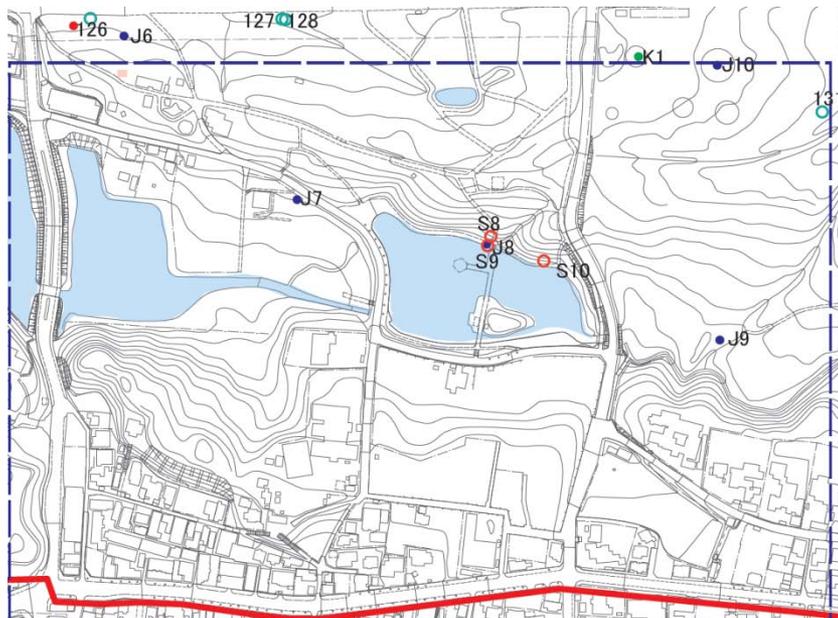
##### ①重要樹木(平成25年度調査)

重要樹木は、「いわれのある樹木」「文献等に記載のある大木等」「マツ、サクラ、カエデの大径木」を調査したもの

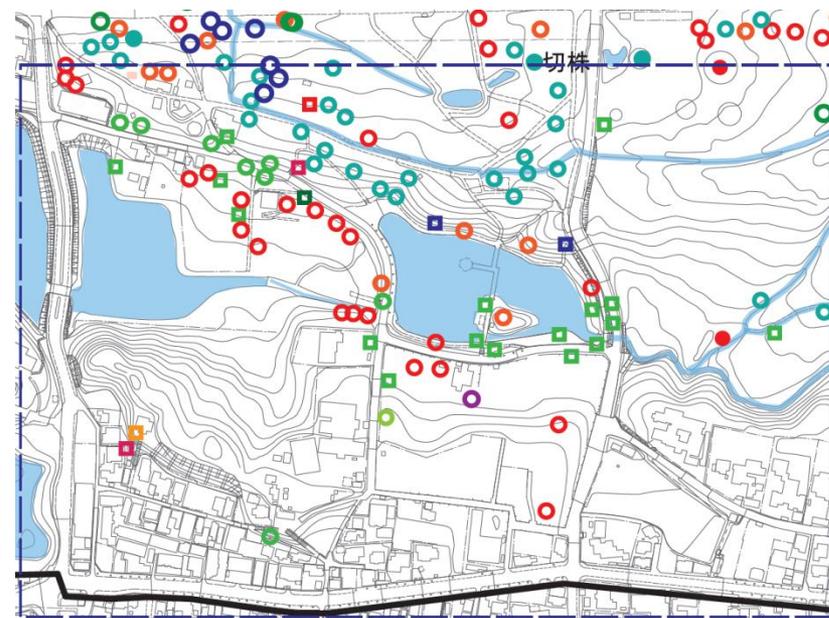
##### ②その他の大径木の分布(平成26年度調査)

- アラカシ
- イチイガシ
- シラカシ
- スダジイ
- クスノキ
- スギ
- アキニレ
- エノキ
- ケヤキ
- ムクノキ
- イヌシデ
- ムクロジ

- ・ その他の大径木は、マツと花木以外の樹種で、幹周1.8m以上の樹木（想定樹齢90年以上）」の分布を調査したもの。
- ・ 巨木は幹周3m以上の樹木を示す。

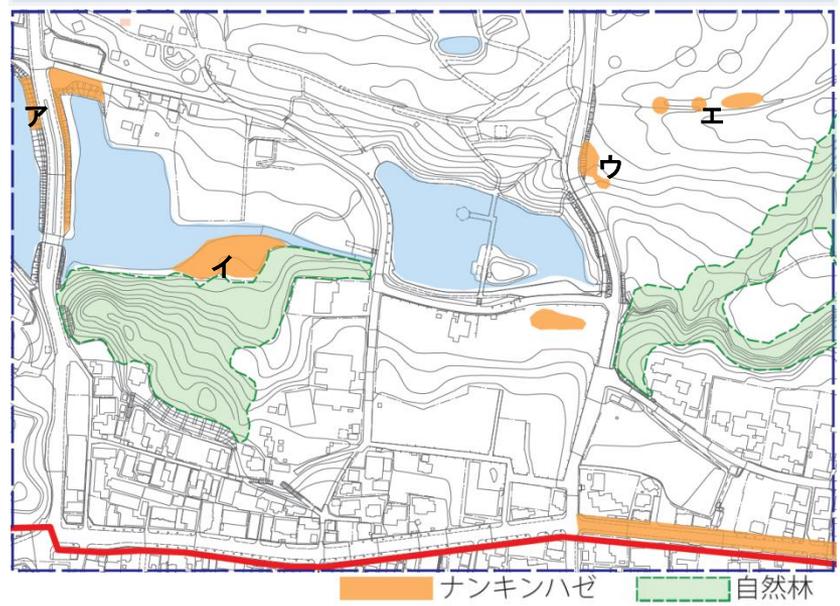
- ・ 自然環境保全のため、自然林は保全すべきである。
- ・ 自然環境保全のため、ナンキンハゼは駆除すべきである。
