熊野川の総合的な治水対策の推進

平成29年11月

◇ 熊野川の総合的な治水対策の推進

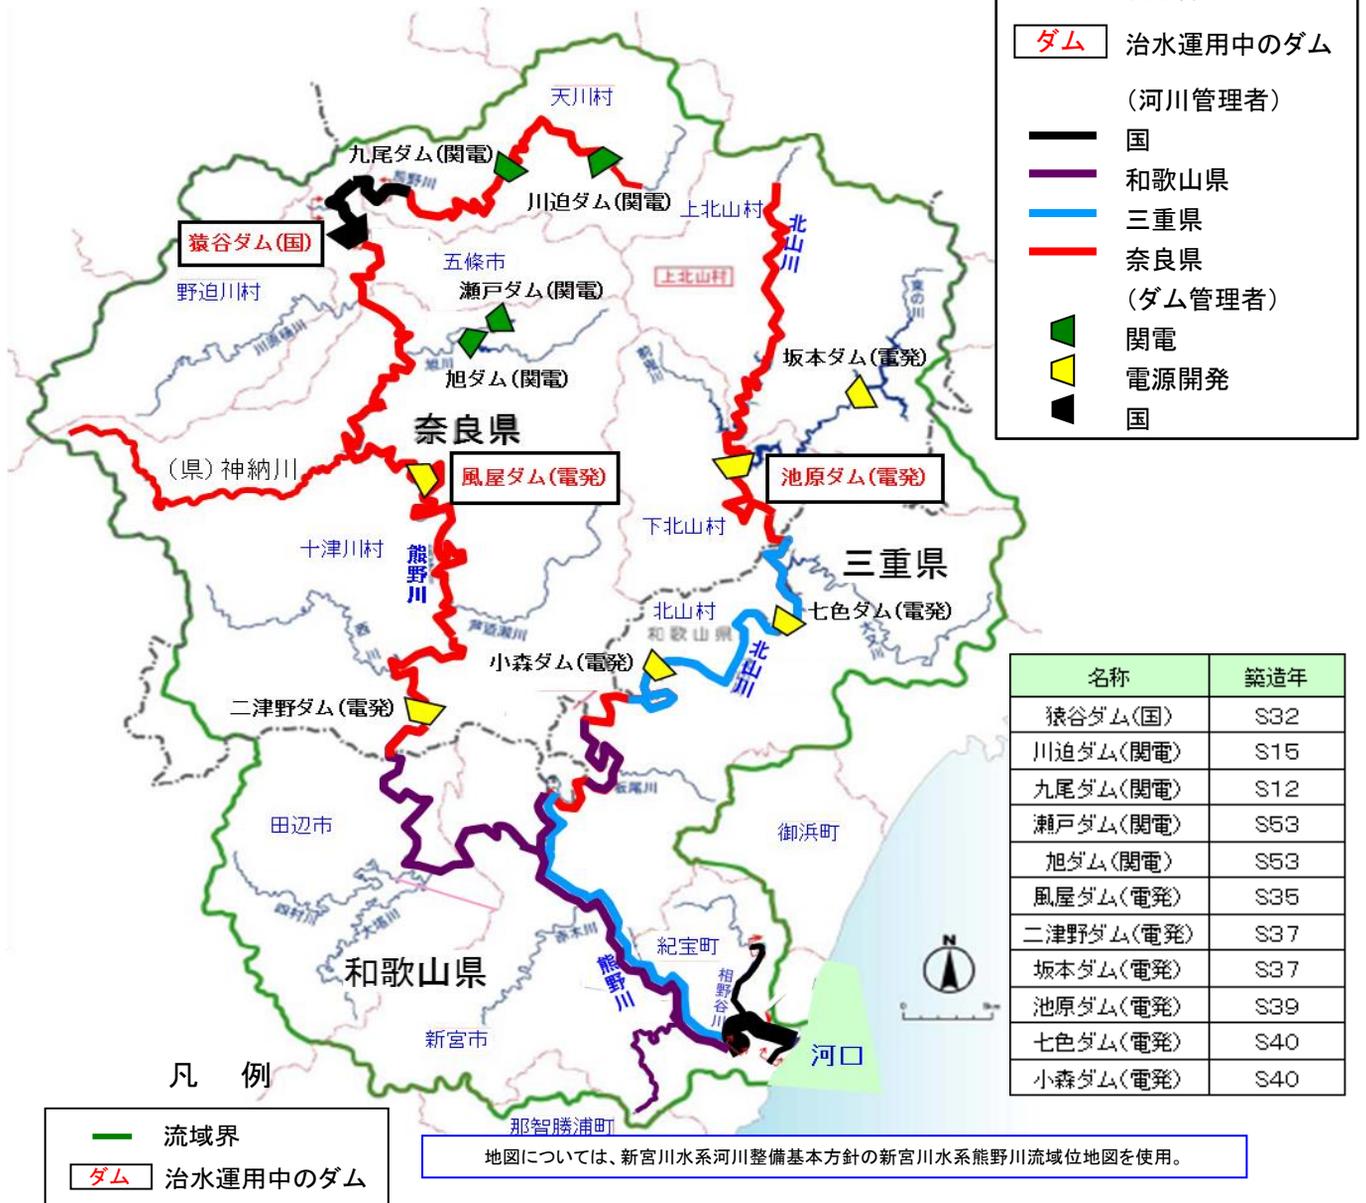
河川及びダム管理者状況図（新宮川水系）

○熊野川流域には、河川管理者4者、ダム管理者3者が混在

河川管理者：国、三重県、和歌山県、奈良県

ダム管理者：国、電源開発(株)、関西電力(株)

○流域にある11基の利水ダムのうち、治水運用は3基のみ。

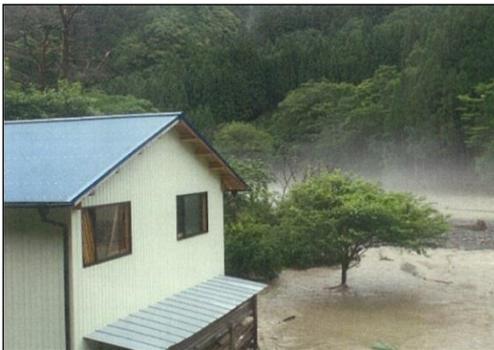
(出水時)

神納川河道と一体化する川沿いの民家
(平成25年9月：奈良県撮影)

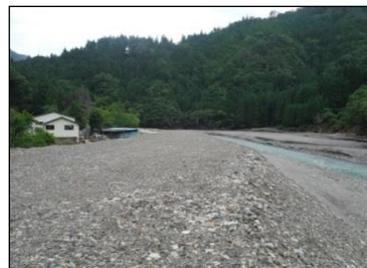
(出水後)

家屋の1階の高さまで土砂が堆積
降雨のたびに浸水被害の発生を危惧
(平成25年9月：奈良県撮影)

○流出した土砂は、**河道に大量に堆積**、現状のままでは、新たな浸水被害の危険がある。

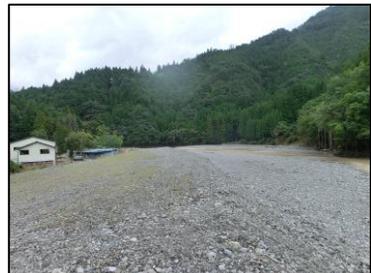
今もなお土砂の堆積状況は変わらない
(平成29年10月：奈良県撮影)
