国宝当麻寺西塔 修理工事現場公開

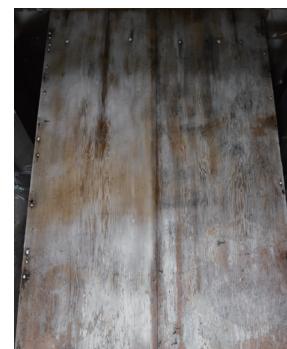
北面は2枚の板それぞれに浄土変相図が描かれていたとみられます、現在は下地の白色顔料と宝殿の屋根のみ確認できます。

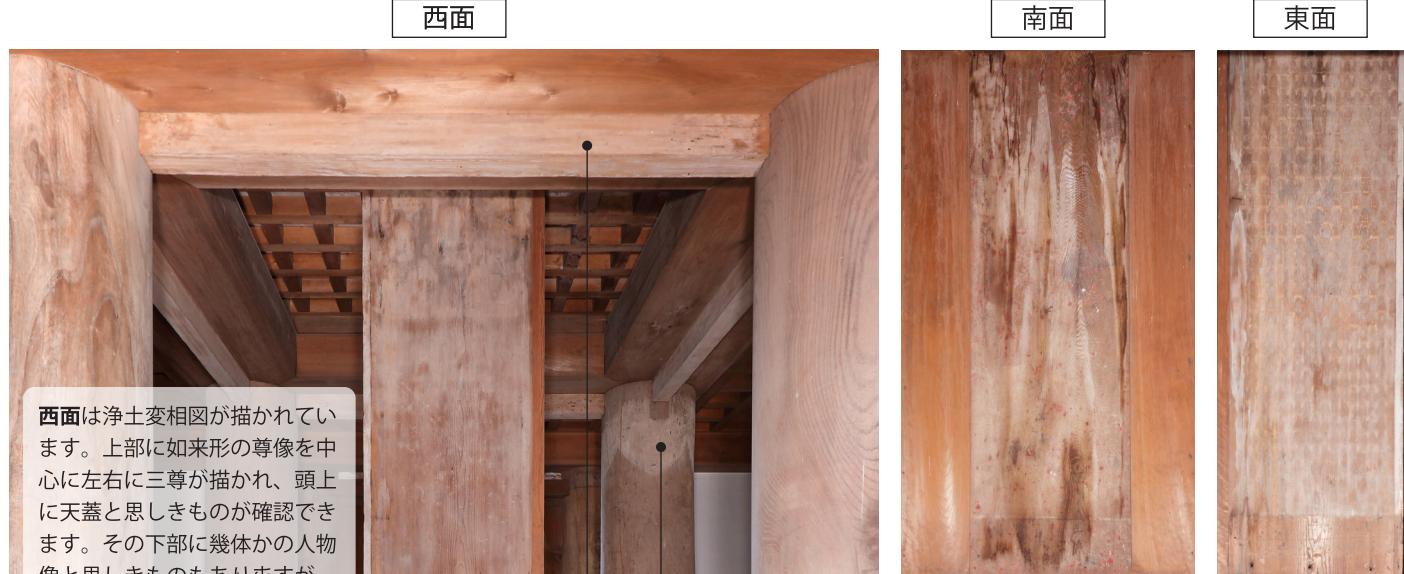
西面は浄土変相図が描かれています。上部に如来形の尊像を中心に行間に三尊が描かれ、頭上に天蓋と思しきものが確認できます。その下部に幾体かの人物像と思しきものもありますが、詳細は不明です。

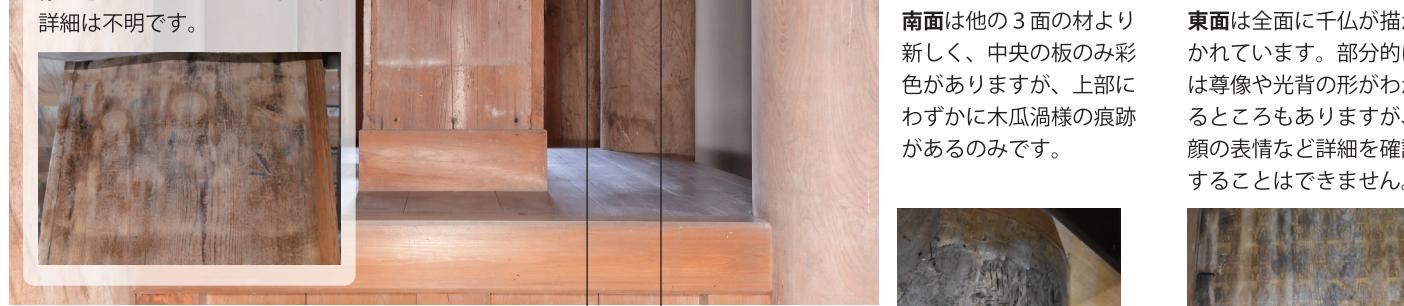
楣

楣には平安後期とみられる宝相華文様が描かれていました。縹緲による極彩色であったと考えられますが、現在は風食痕を残すのみとなっています。

初重内部の楣の彩色文様は平安後期の類例に近く、同時期のものと考えられました。

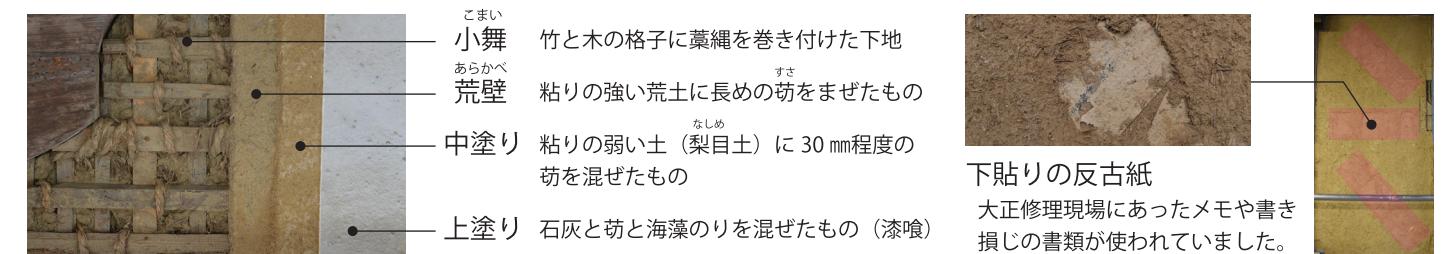
壁

壁は骨材となる下地に性質の異なる土を重ね、漆喰で仕上げています。初重は面積が広く、大正修理では強度を保つため土の層を増やしたり、筋交いや貫を入れる工夫がされていました。筋交いや貫を入れた箇所は他より壁が薄くなるため反古紙を入れて強化していました。

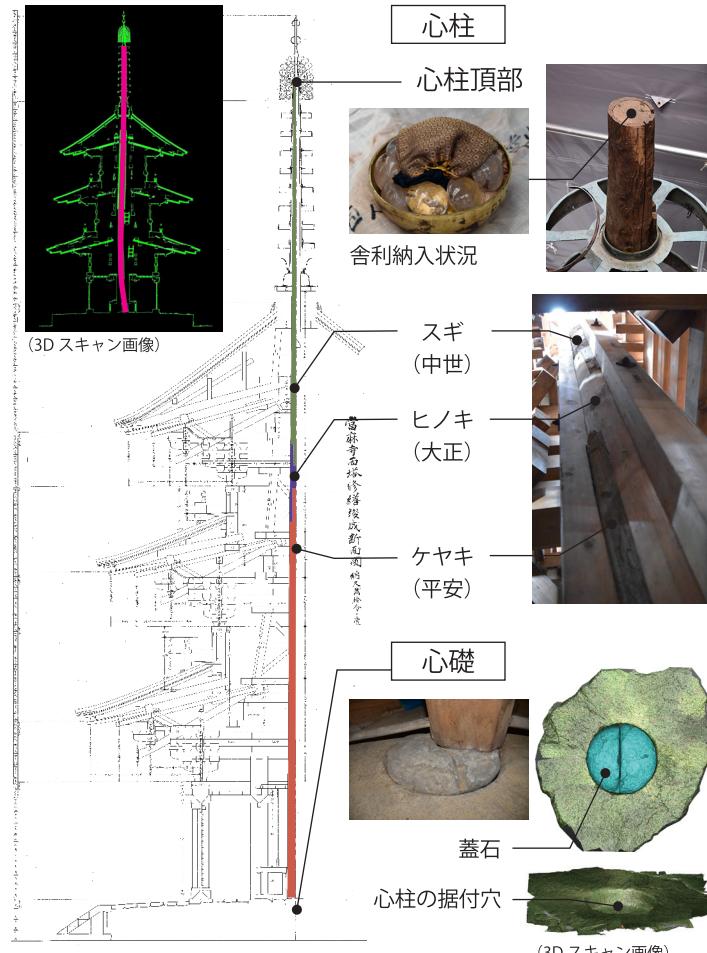
心柱・心礎

心柱は大正修理で2丁継から3丁継に変更され、心礎の西寄りに立っていました。初重から確認できるのは平安時代のケヤキ材です。足元は不整八角形に整形しており全体は西に湾曲しています。最上部は中世のスギ材で頂部には舍利容器が納入されていました。

心礎は直径約2mの石英閃緑岩で、葛城市太田付近のものと思われます。中央には心柱の据付穴がありましたが舍利容器を納める孔ではなく、現在は凝灰岩でできた2つの蓋石で埋められています。

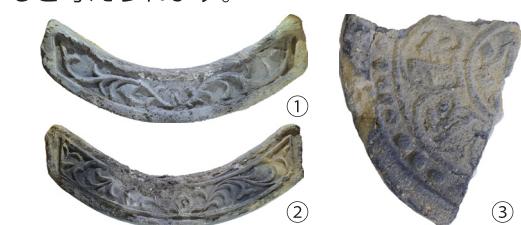
軒平瓦①・②は西塔に使用されていた最古の瓦で、平安後期と推定されます。軒丸瓦③は梵字文で、基壇及び基壇周辺より一定数出土しています。また、②・③は當麻寺の前身の可能性が指摘されている只塚廃寺（葛城市）からも出土しており、対になると考えられます。
