県立高校の耐震改修工事において判明した施工不良について

○県立生駒高校屋内運動場（27-1、27-2）における施工不良について

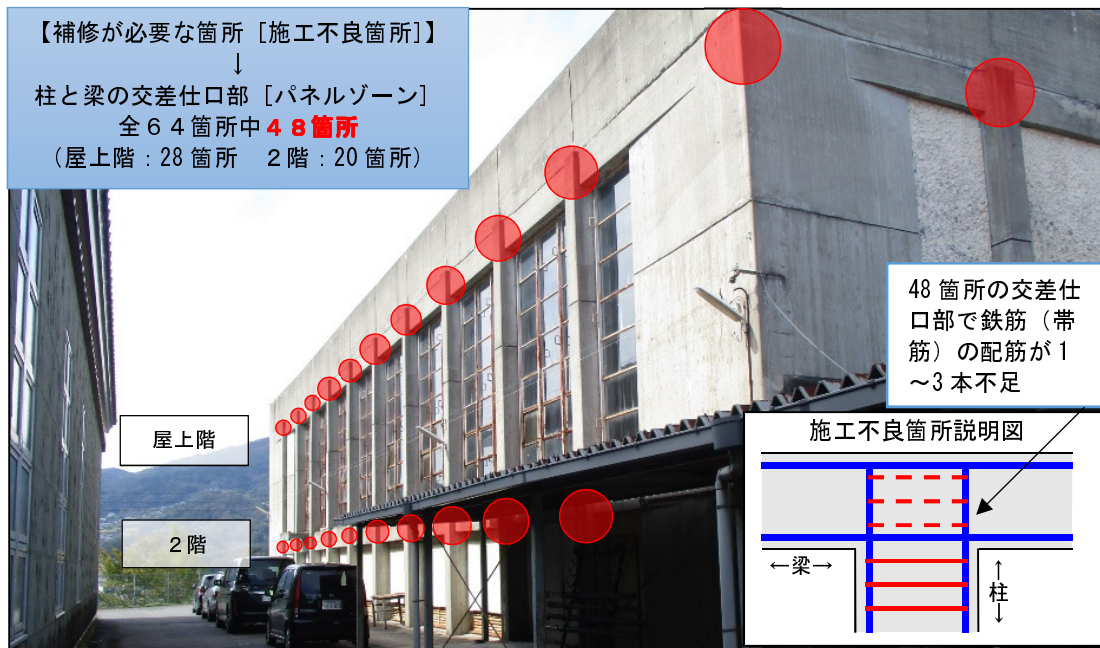
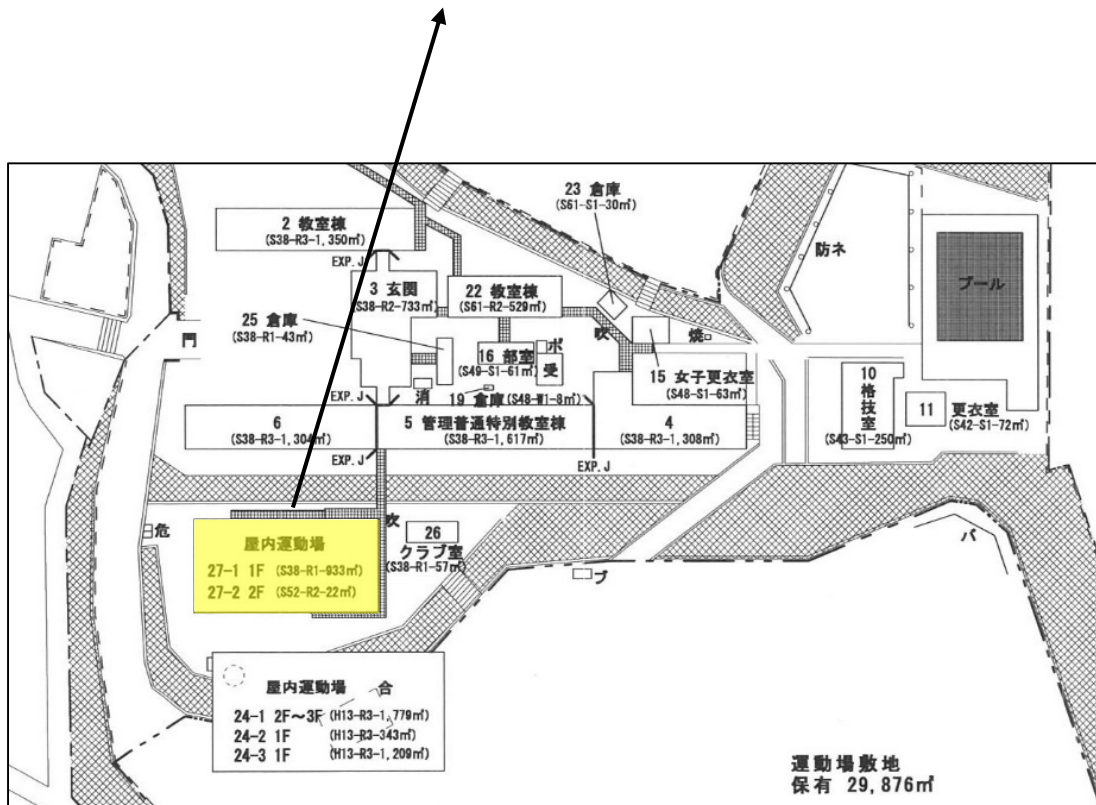
<施工不良の概要図>

施工不良箇所	施工不良の概要
屋内運動場（27-1、27-2）の柱	柱、梁が交差する仕口部（パネルゾーン）に、当初建設時の設計図において記載されている鉄筋（帯筋）が確認できなかった。

- ・速やかに当初建設時の設計図どおりになるよう適切な補修工事を行う予定です。
